## Lostorf, Schloss Wartenfels, Bauforschung und Restaurierung

URS BERTSCHINGER

In den Jahren 2009 bis 2011 führte man im Schloss diverse Renovations- und Restaurierungsarbeiten durch. Die Fassaden erhielten umlaufend einen neuen Verputz, der Rittersaal und die Schlosskapelle wurden restauriert. Dabei bot sich die Gelegenheit, mittels Sondierungen und Beobachtungen bisher unbekannte Aspekte und Befunde zur baugeschichtlichen Entwicklung des Schlosses zu dokumentieren, auszuwerten und zu interpretieren.

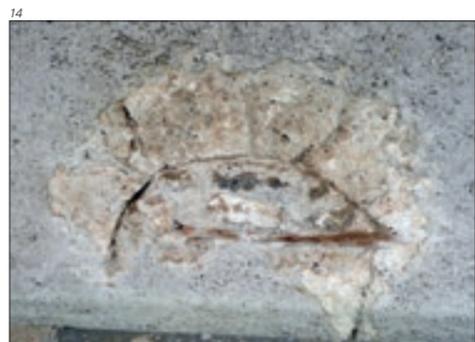
**Abb. 14**  
Südfassade Ost, zweites Obergeschoss. Südöstlicher Anbau von 1554. Rundbogentür mit einem Tuffsteingewände als Ausgang für eine kleine Laube.

Im zweiten Obergeschoss der Südfassade kam bei der Restaurierung eine schmale Rundbogentür mit sauber gefügtem Tuffsteingewände zum Vorschein (Abb. 14). Diese Tür führte auf eine Südlaube, die wahrscheinlich gegen Westen um die Ecke in den gegen Süden immer noch unüberbauten offenen Zwischenbereich weiterlief, eventuell bis zur Nordmauer, von wo aus ein zusätzlicher Durchgang zur internen Wendeltreppe führte.

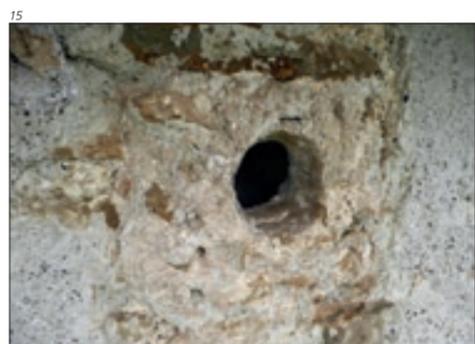
**Abb. 15**  
Südfassade Ost, zweites Obergeschoss. Südöstlicher Anbau von 1554. Kreisrunde verputzte und ca. 15 cm grosse Öffnung, umgeben von einer heute abgeschlagenen, möglicherweise dekorativ gestalteten Mörtelumrahmung. Die Öffnung und die zwei danebenliegenden Schartenfenster sind durch die darüberliegende Laube geschützt (nicht im Bild). Zu welchem Zweck sie diente, ist nicht bekannt.

Weitere Befunde traten im ersten Obergeschoss der Südfassade zutage: Zwei schmale Schartenfenster, die in leicht unterschiedlicher Höhe zueinander liegen, rahmen eine kleine kreisrunde Öffnung von 15 cm Durchmesser. Die Leibungen der zwei Fenster sind mit einem rötlichen, relativ harten Verputzmör-

tel ausgebildet. Darüber liegt ein Brettsturz. Die runde Öffnung ist mit demselben Mörtel ausgekleidet, der umlaufend in einer Grösse von 65x55 cm ein über die Fassadenflucht auskragendes Medaillon bildet. Ob dieses dekorativ gestaltet war, kann nicht mehr gesagt werden, da die Oberfläche abgeschlagen ist (Abb. 15). Geschützt wurden die Öffnungen und das Medaillon durch die sich darüber befindende Laube des zweiten Obergeschosses. Raumseitig liegen die Öffnungen in einer normalgrossen Fenster-nische mit Stichbogensturz. Welche Funktion die kleine Öffnung mit dem Mörtelmedaillon hatte, ist nicht bekannt.

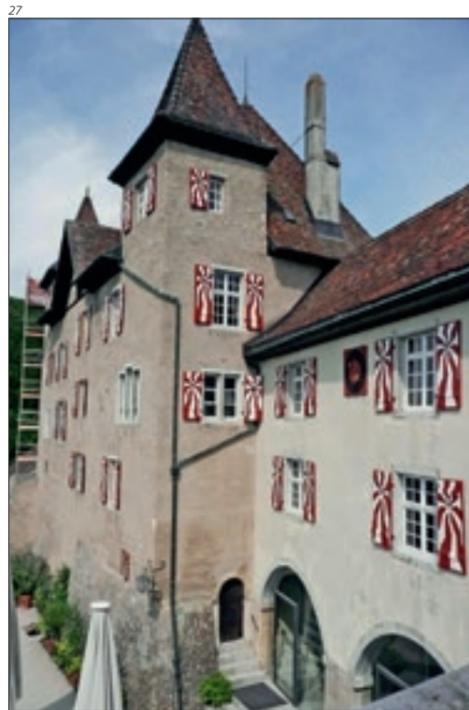
Abb. 27  
Südfassade, vor der Fassadenrestaurierung. Der Verputz des Hauptgebäudes stammt grösstenteils noch aus dem Jahre 1918/1920. Die Oberfläche ist jedoch abgewittert, der ursprünglich weisse Anstrich ist nicht mehr vorhanden. Die Kapelle wurde 1977 neu verputzt.

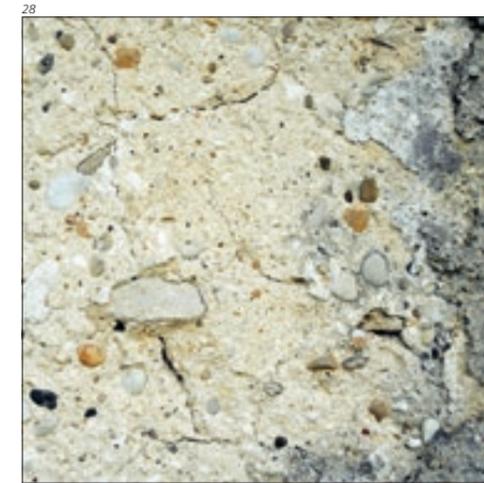
ist mit 45 Massenprozenten eher hoch. Der geringe Anteil an mittleren Korngrössen und der hohe Bindemittelanteil erklären den Zusatz an Überkorngrössen, der dem Mörtel zwangsweise als Abmagerung zugesetzt werden musste und ihm bis heute eine gute Festigkeit verleiht. In seiner Art handelt es sich um einen typischen mittelalterlichen Mörtel. In der Herstellung unterscheidet er sich aber vom sonst eher bekannten Sumpfkalk. Im Unterschied zum später üblichen, während längerer Zeit in Gruben gelagerten Sumpfkalk wurde dieser Mörtel direkt auf der Baustelle zubereitet. Als Ausgangsmaterial benutzte man gelöschten Stückkalk. Dieser wurde praktisch ohne Wasserüberschuss gelöscht und wird daher als «trocken gelöschter» Kalk bezeichnet. Seine Konsistenz ist nicht gelartig wie beim Sumpfkalk, sondern grösstenteils griesig. Ein typisches Erkennungsmerkmal dieses Mörtels sind seine zahlreichen hellen weissen Kalkklümpchen, die «Kalkspatzen», die im später abgeputzten Verputz gut erkennbar sind. Diese Stücke aus reinem Kalk können durch Anlösungs- und Wiederkristallisationsvorgänge kleine Risse im Mörtelgefüge ausfüllen und dem Mörtel eine gute Resistenz gegen Witterungseinflüsse verleihen. Nach dem Löschen des Kalks werden ihm die notwendigen Zuschlagstoffe Sand und Kies in verschiedenen Grössen beigemischt. Wie in dieser Zeit üblich, wurde der Verputz höchstwahrscheinlich nicht gestrichen, die ganze Fassade blieb putzsichtig und erhielt durch den Kieszuschlag und den aus der Region stammenden Sandanteil einen leicht gelblichen Farbton (Abb. 28).

Abb. 28  
Nordfassade, im Bereich des alten Turmes. Erhaltener Verputzmörtel von 1408. Der trocken gelöschte Kalkmörtel weist eine teilweise grobe Körnung auf, auch die vielen kleinen Kalkeinschlüsse (Kalkspatzen) sind typisch für einen Verputz aus dieser Zeit. Die Oberfläche witterte im Laufe der Jahrhunderte ab, die Festigkeit ist aber immer noch erstaunlich gut.
