Schönenwerd/Gretzenbach, Bally-Park, Sanierung der Felsgrotte

URS BERTSCHINGER

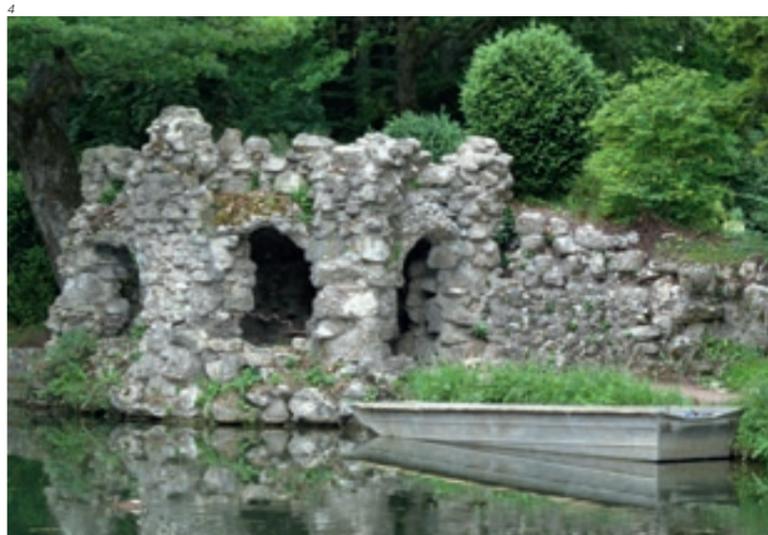
Abb. 4
Die Felsgrotte, vom Teich aus gesehen. Zustand vor der Restaurierung 2011/12.

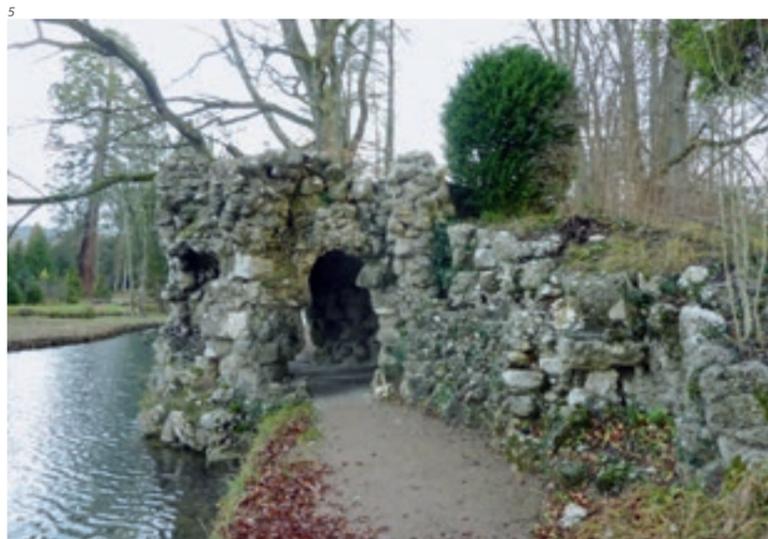
Abb. 5
Blick gegen Nordosten. Zustand vor der Restaurierung 2011/12. Der Weg führt entlang des Teiches durch die Grotte hindurch. Darüber, vom hinteren Weg aus erschlossen, die Aussichtsplattform.

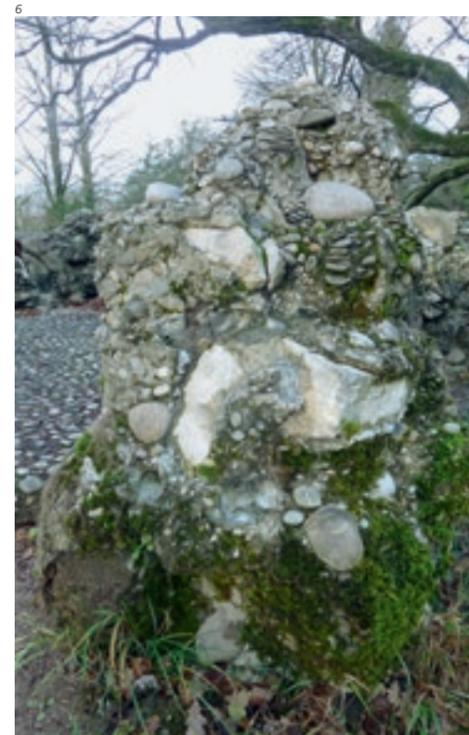
Abb. 6
Detail beim Aufstieg zur Plattform. Zustand vor der Restaurierung 2011/12. Gut sichtbar ist, dass die Übermörtelung mit den eingedrückten Kieselsteinen teilweise fehlt. Darunter kommen die Kalksteinquader zum Vorschein.

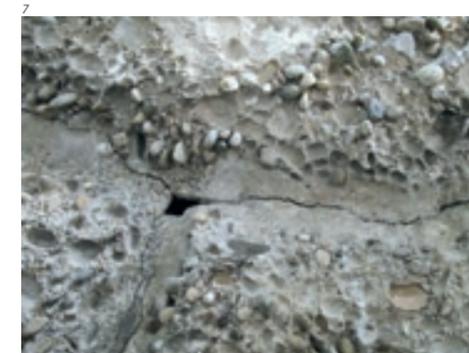
Abb. 7
Detail des Grottengewölbes. Zustand vor der Restaurierung 2011/12. Grössere Risse durchlaufen das Gewölbe. Auch fehlen teilweise die im Mörtel eingedrückten Kieselsteine (siehe auch Abb. 14).

In der Untersicht des Gewölbes waren schon seit langem mehrere Risse sichtbar, und die Sturzbereiche der beiden Grotteingänge schienen instabil geworden zu sein. Auch die Bodenplatte der Plattform wies Risse auf. Die Dichtigkeit von oben schien nicht mehr gewährleistet zu sein, die Spuren des eindringenden Wassers waren durch Kalkablagerungen und Verfärbungen an der Gewölbeunterseite sichtbar. Auf der Mauerkrone der Plattformbrüstungen fehlten zum Teil grössere Kalksteine, was die Silhouette nachteilig veränderte. Auch verloren alle Oberflächen immer mehr an Substanz durch herausgebrochene Mauersteine und herausfallende Kiesel. In vielen Bereichen war auch der Überzugsmörtel verschwunden, so dass der darunterliegende Kalkstein sichtbar wurde. Unkontrollierter Pflanzenbewuchs an und um die Grotte stellte ein weiteres Problem dar.

Bereits 2006 wurden durch einen Ingenieur eine erste Bestandesaufnahme der Schäden und Vorschläge zum weiteren Vorgehen gemacht.⁴ Aus seinem Gutachten geht hervor, dass die Gewölberisse anscheinend schon älteren Datums sind und sich

eher stabil verhalten. Wahrscheinlich 1951 (zum 100-Jahr-Jubiläum der Firma Bally) wurde die Statik der Grotte durch das Auftragen der letzten Bodenplatte auf der Plattform sowie das Einbringen eines neuen Betonfundaments im Teich stabilisiert. Problematisch für die tragende Substanz der Grotte war jedoch Oberflächenwasser, das von der Plattform und in den vertikalen Bereichen von den teil-

- Schliessen der Risse im Gewölbe: Reinigen und Freilegen der Flanken, Verfüllen mit Injektionsmörtel, optische Retouche an den Injektionsstellen.
- Sicherung der Mörtelschicht der Plattform: Abdichten der Brüstungsmauer gegen das umgebende Erdreich mit Stopf-Mauer- oder Injektionsmörtel, Verfüllen mit Injektionsmörtel von oben, Verpressen der Risse von unten, optische Retouche an den Injektionsstellen, Ergänzen der Nischensteine gegen den Terrassenboden.

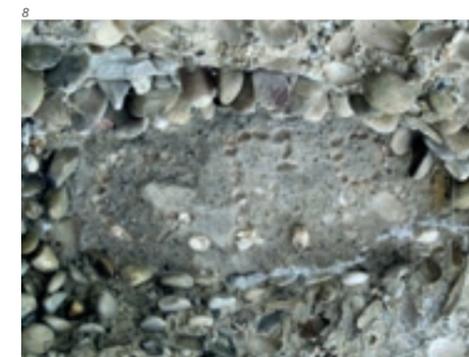
Abb. 8
Detail des Grottengewölbes. Zustand vor der Restaurierung 2011/12. Medaillon in der Übermörtelung mit den Initialen von C[arl] F[rantz] B[ally]. Auch hier sind praktisch sämtliche weissen Kieselsteine herausgefallen. Erkennbar ist nur noch ihre Negativform im Mörtelbett.

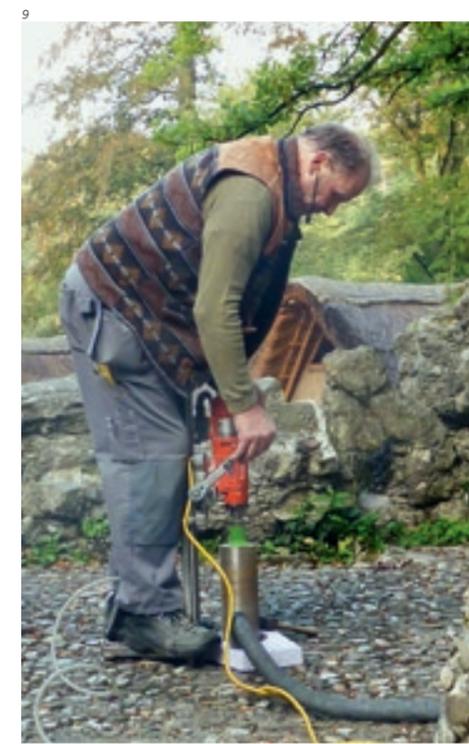
Abb. 9
Entnahme eines Bohrkerns von der Plattform aus.

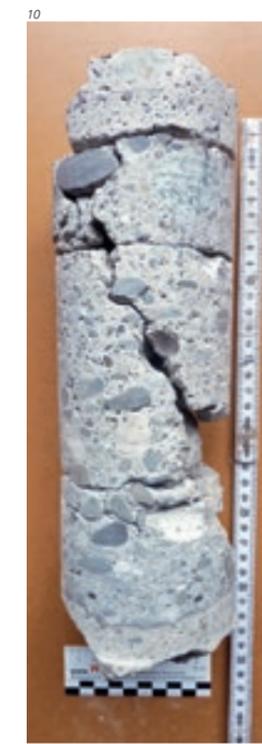
Abb. 10
Der Bohrkern der gesamten Gewölbekonstruktion zeigt den konstruktiven Aufbau des Grottengewölbes: Unten sieht man das rund 3–4 Zentimeter dicke Mörtelbett für die Kieselsteine der Gewölbeunterseite, ganz oben die rund 4 Zentimeter dicke nachträgliche Deckplatte mit Armierungsnetz.
