Bericht über
die Ergebnisse der Bauuntersuchung

Nach dem Abschluss der archäologischen Grabungen, die von der Kantonsarchäologie durchgeführt worden waren, nahm die Denkmalpflege eine Bauuntersuchung vor.

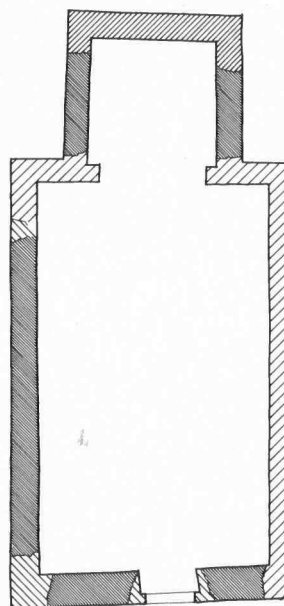
Es liess sich feststellen, dass bereits die Kapelle des späten 13. Jahrhunderts die heutige grundrissliche Ausdehnung aufwies. Von ihr sind im aufgehenden Mauerwerk ansehnliche Reste von West- und Nordwand des Schiffs und vom Chor Teile der Nord- und Südwand erhalten geblieben [1].

Zu einem späteren Zeitpunkt, vermutlich gegen 1400, wurde die Ostwand des Chors vollständig ersetzt, im Innern wurden alle Wände frisch verputzt und weiss getüncht, während die Ausmalung erst einige Jahrzehnte später erfolgte [2].

In einer weiteren Etappe wurden grössere Reparaturarbeiten durchgeführt. Die Nordwestecke des Schiffs musste vollständig neu aufgeführt werden. Schiff und Chor wurden leicht erhöht und mit neuen Dächern gedeckt, und die heutige Eingangstür wurde ins ältere Mauerwerk eingesetzt [3].

1720/21 kam es schliesslich zu jenem Umbau, den Pater Vinzenz Acklin in seiner Chronik beschreibt [4]. Das Schiff wurde teilweise neu erbaut, seine Südwand sowie die Chorschultern mit dem Triumphbogen entstanden von Grund auf neu, während die Nord- und Westwand sowie das gesamte Chor vom älteren Bau übernommen werden konnten. Neue Dachkonstruktionen über Chor und Schiff, der Dachreiter und ein neues Vorzeichen an der Stelle eines kleineren Vorgängers brachten der Kapelle ihr heutiges Aussehen.

Abb. 1: Grundriss 1:200 mit den verschiedenen Bauphasen im aufgehenden Mauerwerk. (Situation etwa 50 cm über aktuellem Kirchenboden, Norden links.)

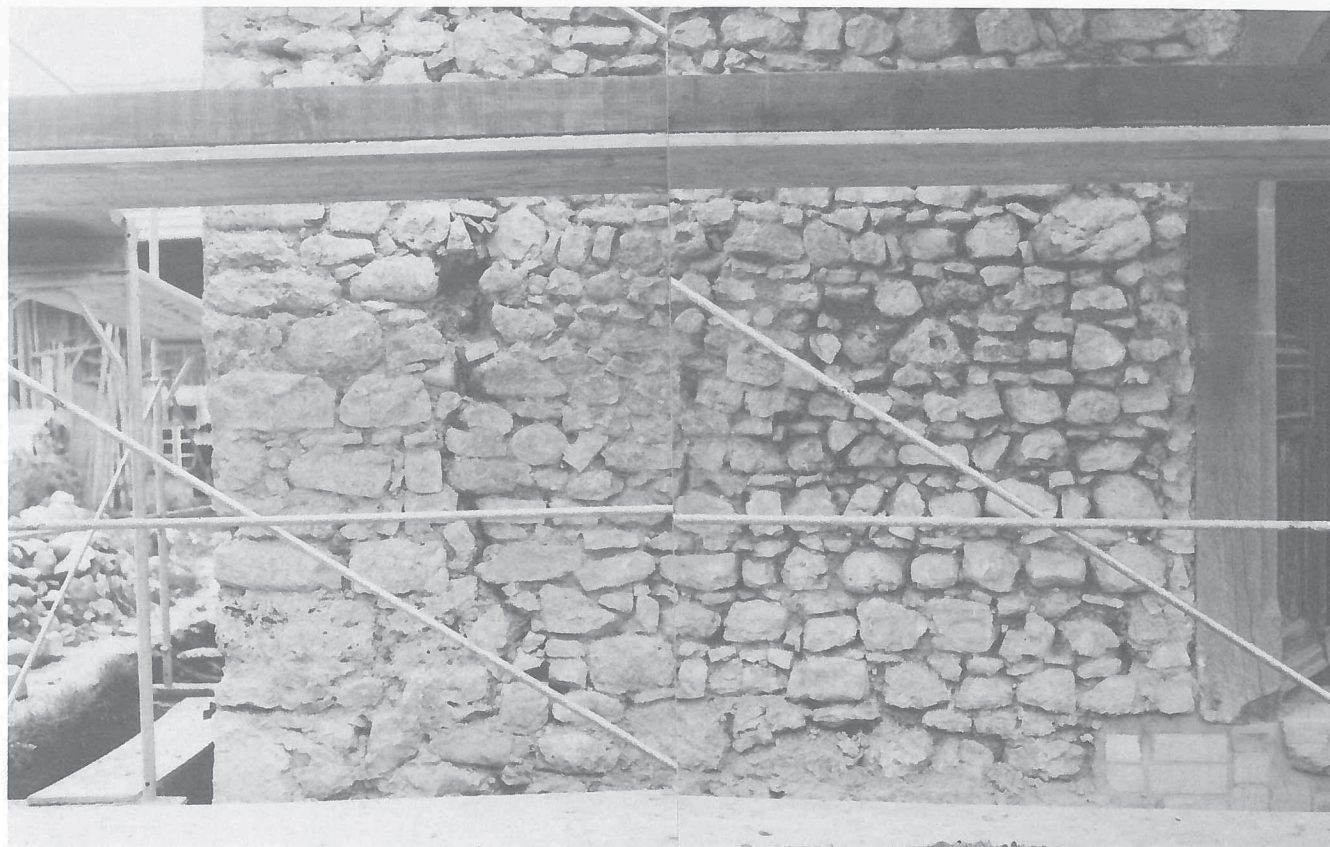
Abb. 3: Westfassade, Ausschnitt, Partie zwischen der Eingangstür und der Nordwestecke. Deutlich zu erkennen ist die Naht zwischen dem Mauerwerk des späten 13. Jahrhunderts (rechts) und der jüngeren Ecke mit den etwas grösseren Steinen (links) aus einer spätgotischen Bauphase um 1500.

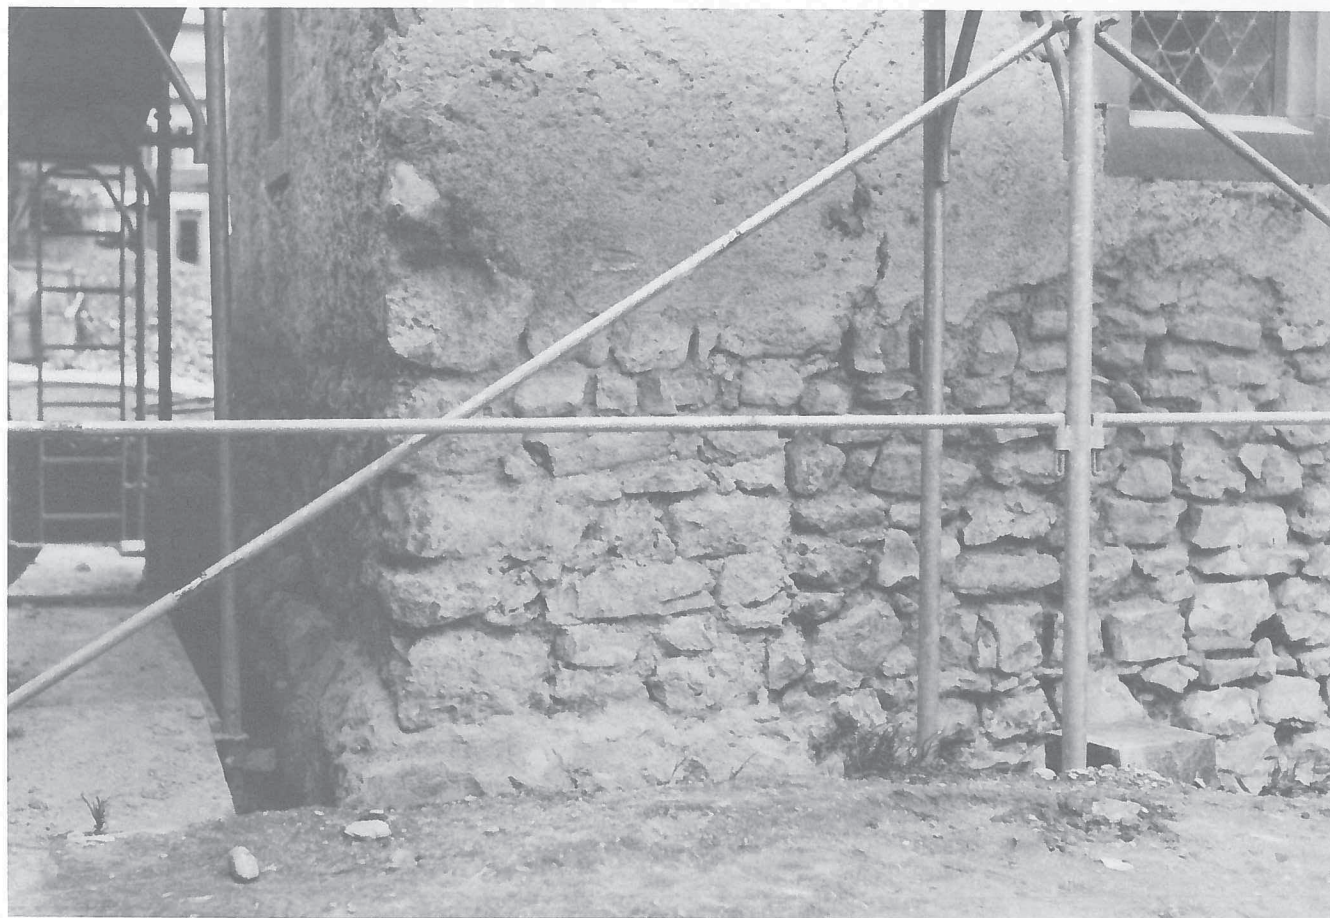
Abb. 4: Chor, Nordostecke. Naht zwischen der Nordwand des späten 13. Jahrhunderts (rechts) und der um 1400 erneuerten Ostwand (links), die sich deutlich heller abzeichnet.

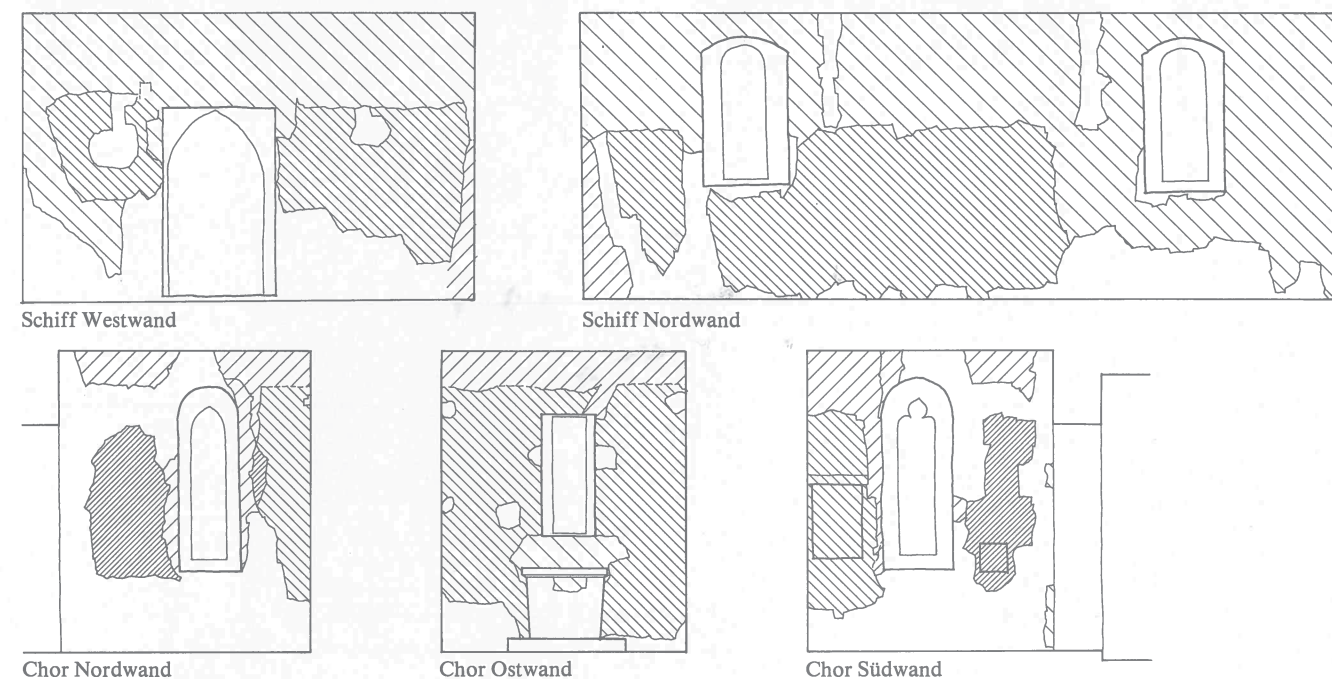
Abb. 5: Schematische Innenwandansichten 1:100.

I Reste des ältesten Verputzes im Chor, spätes 13. Jh., bräunlicher, harter Verputz mit Rautenmuster-Malerei.
-

II «Gotischer» Wandverputz, Träger der Wandbilder, Kalkmörtel-Verputz, hell mit dunklem Kies/Sand. Erneuerung NW-Ecke Schiff, neue Chor-Ostwand, Zumauerung des alten Südfensters im Chor.
-

III «Spätgotischer» Verputz, ähnlich II nur ohne Malschicht, weiss gekalkt. Einbau der beiden Fenster nach Norden und Süden im Chor, Erhöhung des Chors.
-

IV Verputz von 1720/1721, kiesig, bräunlich, mürb, weiss gekalkt. Teilweiser Neubau des Schiffs, (Südwand vollständig, West- und Nordwand in den oberen Partien). Neue Fenster im Schiff, Neue Chorschultern, neuer Triumphbogen.
-

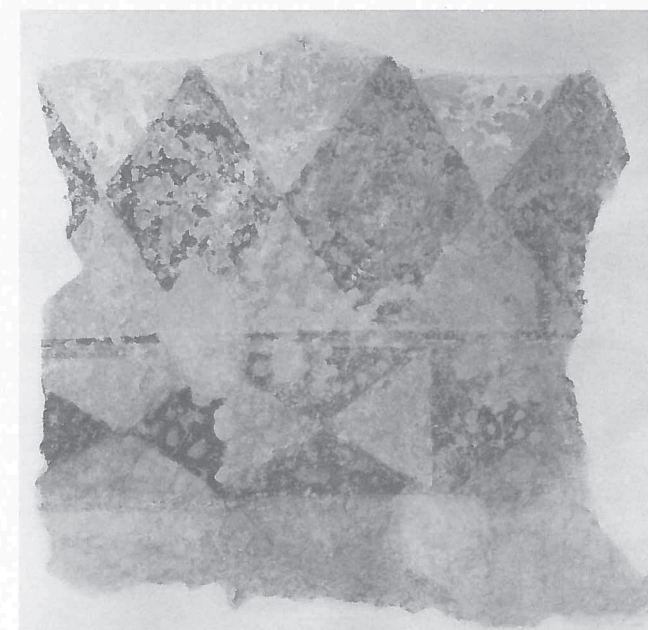
Abb. 6: Fragment der ältesten Chorausmalung. Rautendekoration über Sockelzone mit Diamantquadergliederung. Wahrscheinlich aus dem späten 13. Jahrhundert.

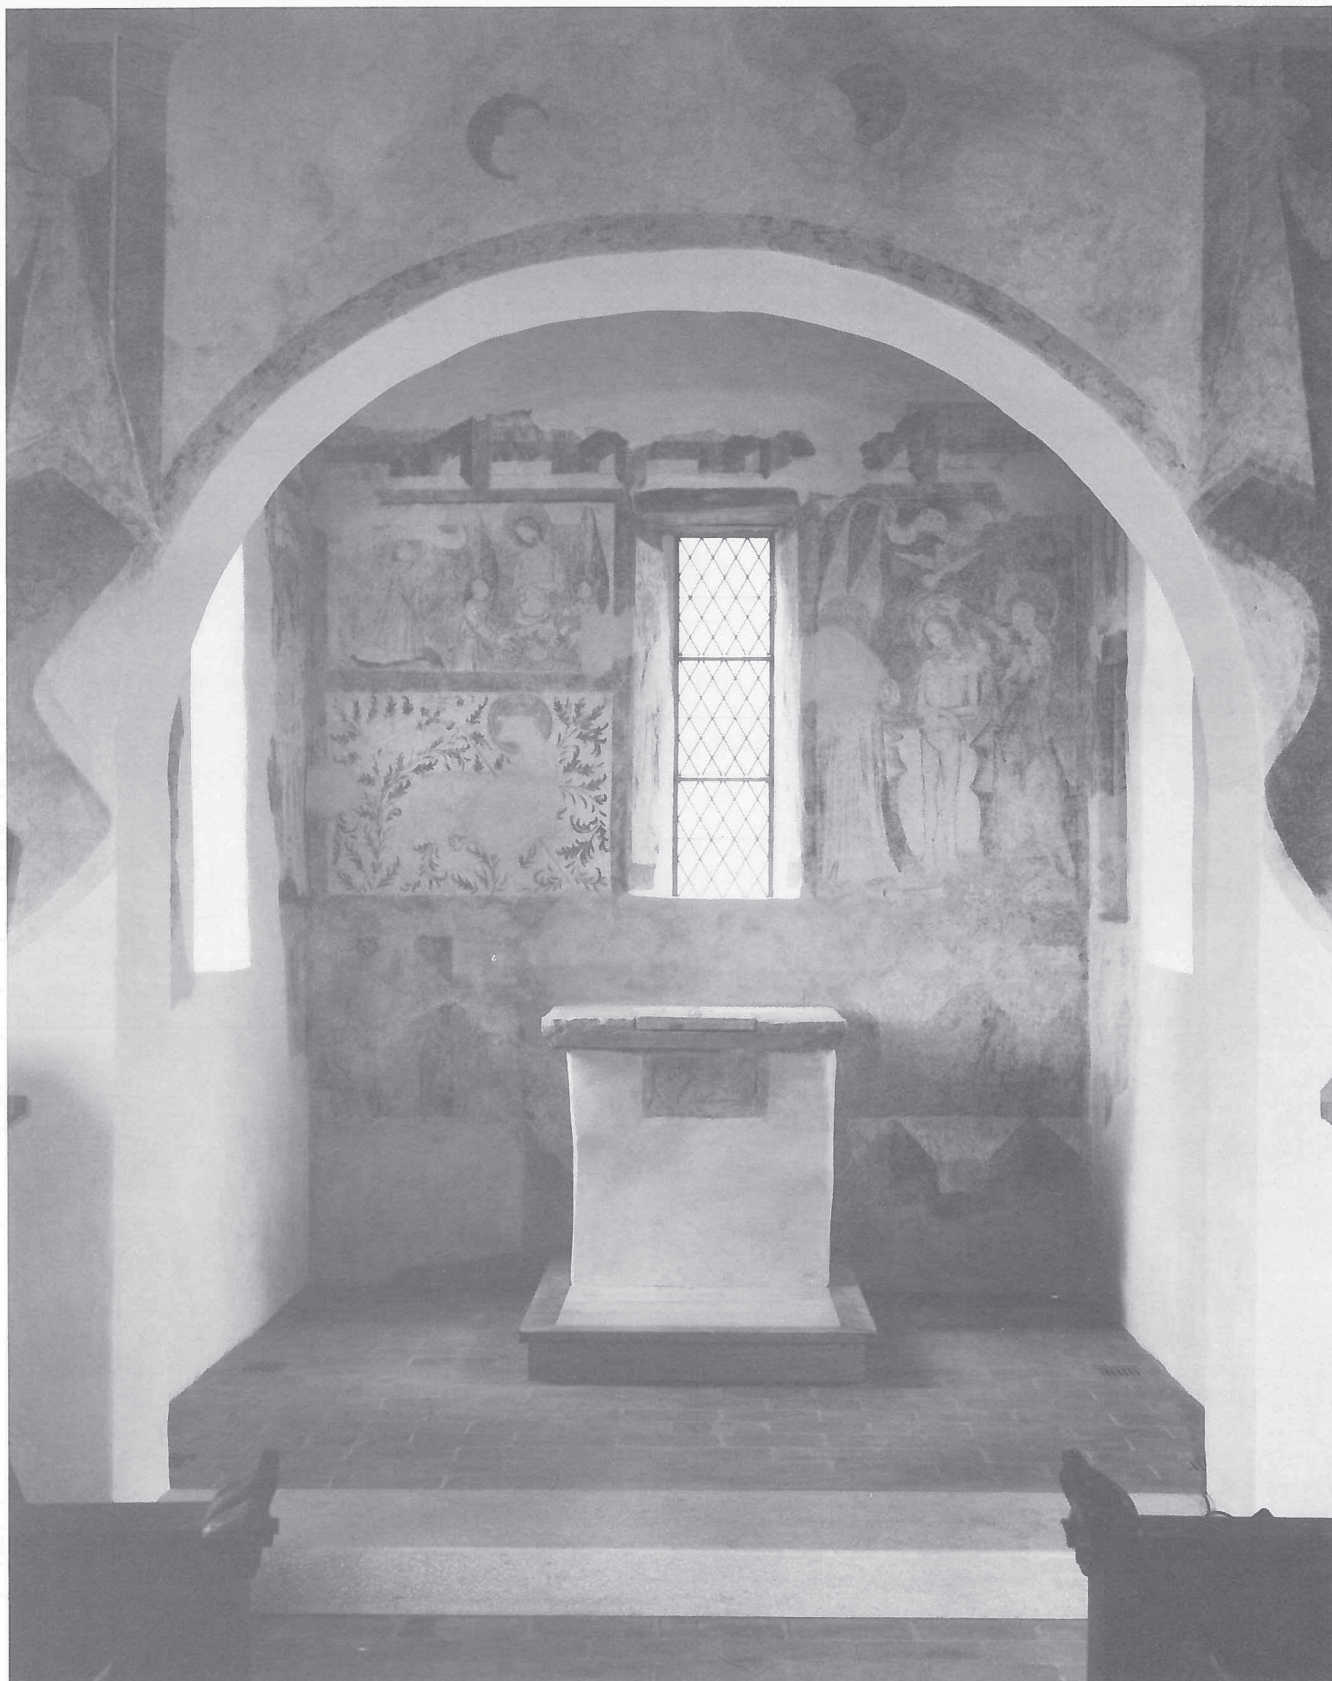
Abb. 7: Blick ins Chor, nach der Restaurierung von 1981/1983. Ostwand mit Bildzyklus aus der Zeit um 1460/1470.
