Restaurierungskonzept

PIUS FLURY

Die nach dem Brandanschlag vom 4. Januar 2011 nötig gewordenen Arbeiten gliederten sich in die drei Teilprojekte «Brandsanierung», «übrige Sanierung» und «Neugestaltung Chorraum». Voruntersuchungen und Bemusterungen bestärkten die Verantwortlichen darin, den Innenraum in seinem ursprünglichen Zustand als Konzept und Ziel der Innenrestaurierung zu definieren. Das Bauprogramm wurde auf den Einweihungstermin am 30. September 2012 ausgerichtet.

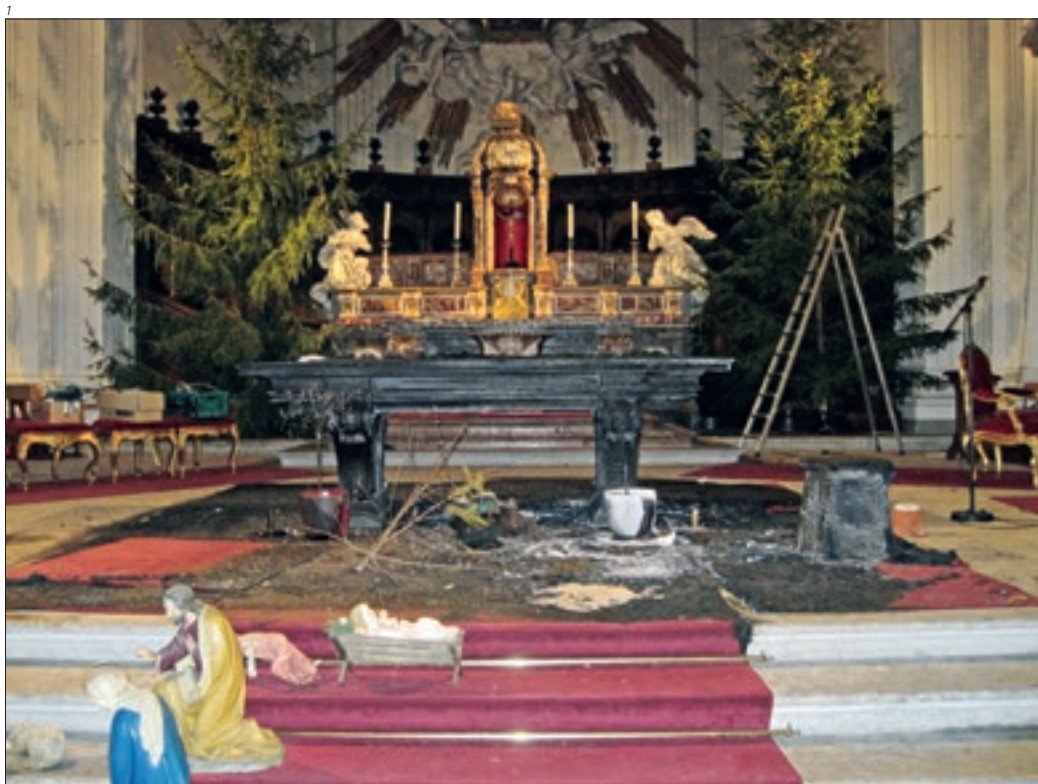
Abb. 1
Der Chor der Kathedrale am 4. Januar 2011: Der Brand des Zelebrationsaltars, des Teppichs und der Weihnachtsdekoration führte zu einer enormen Rauchentwicklung.

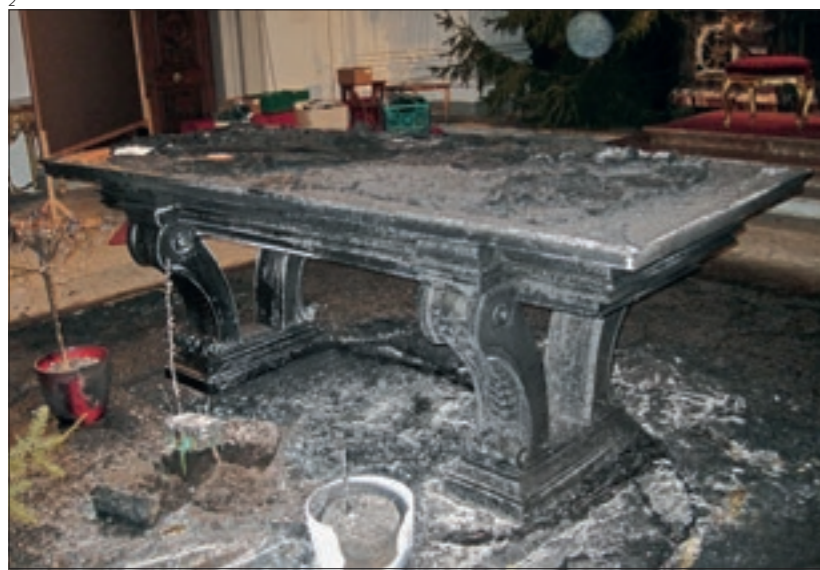
Abb. 2
Der Zehnaltar aus den 1970er Jahren wurde durch das Feuer vollständig zerstört. Aufnahme Januar 2011.

Für den Ersatz des verbrannten Zehnaltars und der weiteren beschädigten liturgischen Gegenstände entschlossen sich die Behörden zu einer Neugestaltung des ganzen Chorraumes und des vorderen Querschiffbereichs unter Mitwirkung von Kunstschaffenden.

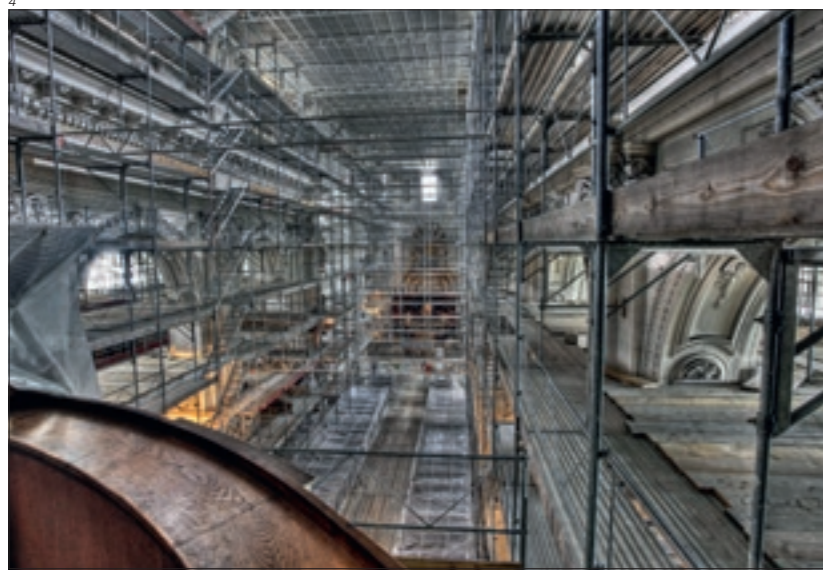
Abb. 4
Blick von der Empore in
das eingerüstete Langhaus,
Sommer 2011.
