Metzerlen-Mariastein, St.-Anna-Kapelle

CHRISTINE ZÜRCHER

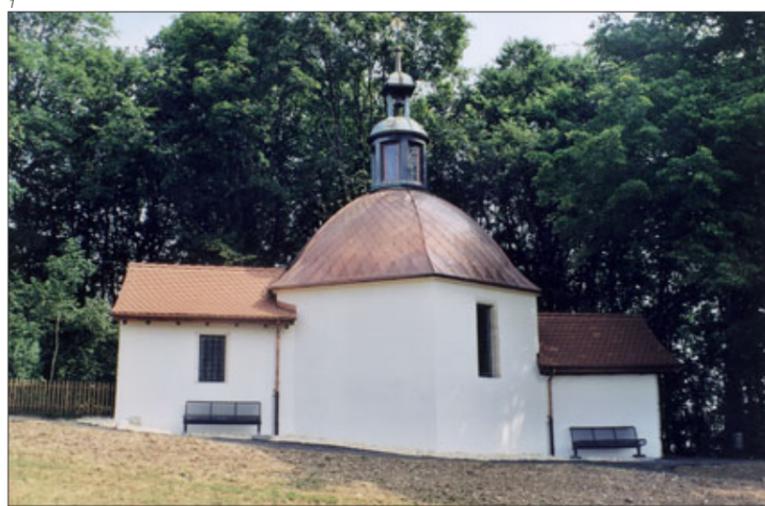
Abb. 1
St.-Anna-Kapelle nach
der Restaurierung 2004.

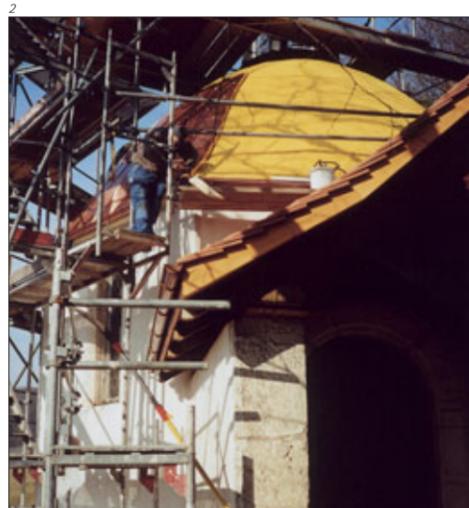
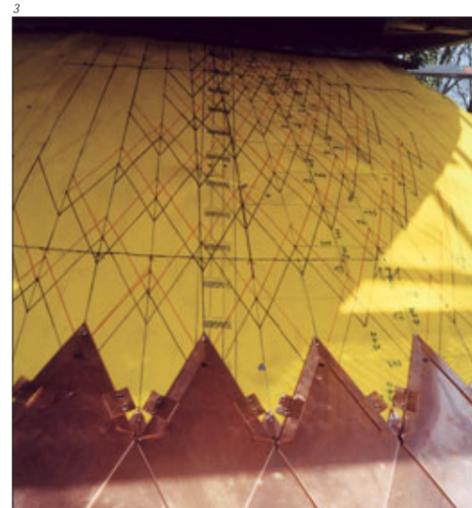
Abb. 2, 3
St.-Anna-Kapelle während
der Neueindeckung 2003.

Nachdem die St.-Anna-Kapelle bereits in der ersten Hälfte des 19. Jahrhunderts teilweise restauriert worden war, kam es 1951 zu einer umfassenden Renovation. Damals erhielt das Chörlein einen neuen Dachstuhl, wobei auch die Rippen des Kuppelgewölbes ersetzt und das Dach neu mit Ziegeln eingedeckt werden mussten. Dafür baute man die bemalten Bretter des Kuppelgewölbes vorübergehend aus und restaurierte sie, nachdem sie wieder eingesetzt worden waren, vor Ort. Der Altar erfuhr damals eine Umgestaltung, indem das zentrale Altarbild durch eine aus dem Kunsthandel zugekaufte Figur der Anna selbdritt ersetzt wurde. Die flankierenden Figuren Johannes der Täufer und Zacharias sowie der dreiteilige Altaraufbau mit kannelierten und gewundenen Säulen, dem verkörpftem Gebälk und einem Aufsatz mit der Darstellung der Heimsuchung Mariä blieben erhalten, wurden aber teilweise neu gefasst. Dies bestätigten auch restauratorische Untersuchungen im Vorfeld der jüngsten Restaurierung von 2003 bis 2004. Eine umfassende Restaurierung der St.-Anna-Kapelle wurde vor allem wegen Wasserschäden erneut notwendig. Die von 1951 stammende Ziegeldindeckung hatte nämlich zur Folge gehabt, dass Wasser ins Innere der Kapelle gelangen konnte. Die dringendste Aufgabe bestand deshalb darin, das Dach zu sanieren, aber auch das Mauerwerk vor aufsteigender Feuchtigkeit besser zu schützen. Nachdem eine Sickerleitung eingebaut und der Dachstuhl umfassend saniert worden war, wählte man für die Dachhaut nun eine dem Verhältnis der Kuppel und der ursprünglichen Dachform entsprechende Rautenabdeckung in Kupfer.
