# Schönenwerd, Oltnerstrasse 80, Schweizerisches Zündholzmuseum, Gesamtrestaurierung

BENNO MUTTER

Das Museumsgebäude der ehemaligen Sammlung Bally-Prior, erbaut 1909 und bereits 1925 erweitert, beherbergt seit 2004 das Schweizerische Zündholzmuseum. Nach diversen Renovationen in der zweiten Hälfte des letzten Jahrhunderts hatte es seinen ursprünglichen Charakter verloren. Dank sorgfältigen Vorabklärungen und enger Zusammenarbeit von Architekt, Restauratoren und Denkmalpflege ist das Farbkonzept des frühen 20. Jahrhunderts heute wieder erkennbar.

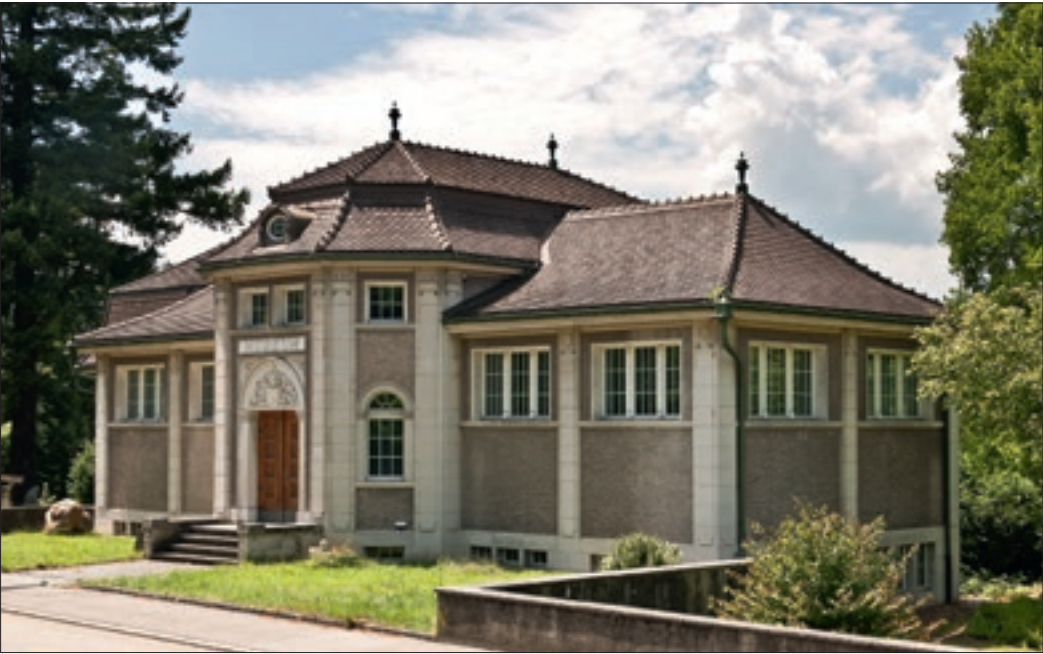
Abb. 1  
Schönenwerd, Oltnerstrasse 80, Schweizerisches Zündholz-museum. Die Aufnahme zeigt den Bau von 1909 von Nord-osten. Foto vor der Restau-rierung 2010.

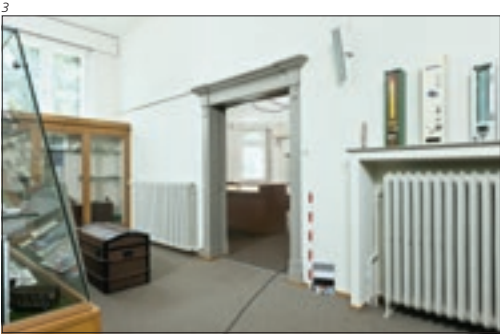
Abb. 3  
Blick vom nördlichen Seitenflügel gegen die Eingangshalle, Zustand 2010, vor der Restaurierung (vgl. Abb. 11).

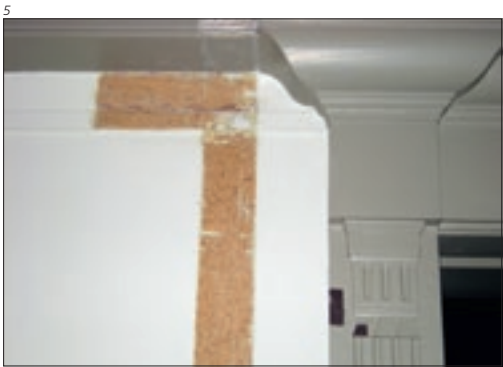
Abb. 5  
Farbsondierung in der Eingangshalle. Unter den weissen Farbschichten tritt die ursprüngliche Fassung mit der kleinteiligen Musterung und einem oben verlaufenden Wellenband zutage.

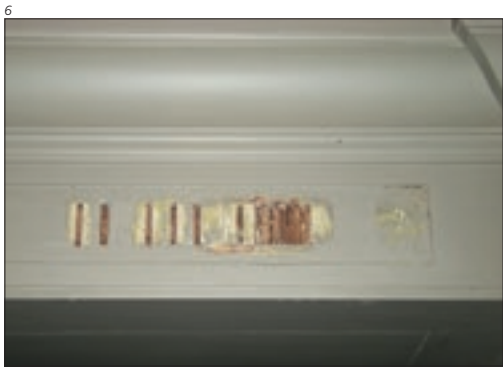
Abb. 6  
Sondierung in der Eingangshalle. Die Holzverkleidung des Türsturzes war ursprünglich mit einem geschnitzten Zackenfries geschmückt.

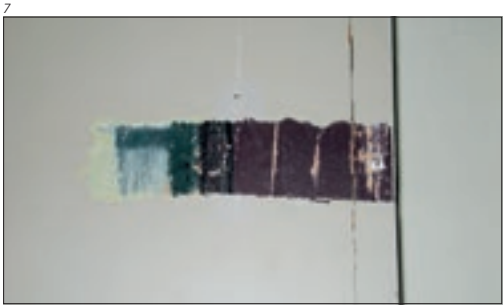
Abb. 7  
Farbsondierung an den Türgewänden der Eingangshalle. Der graue Anstrich überdeckt die ursprüngliche, zweifarbige Fassung.

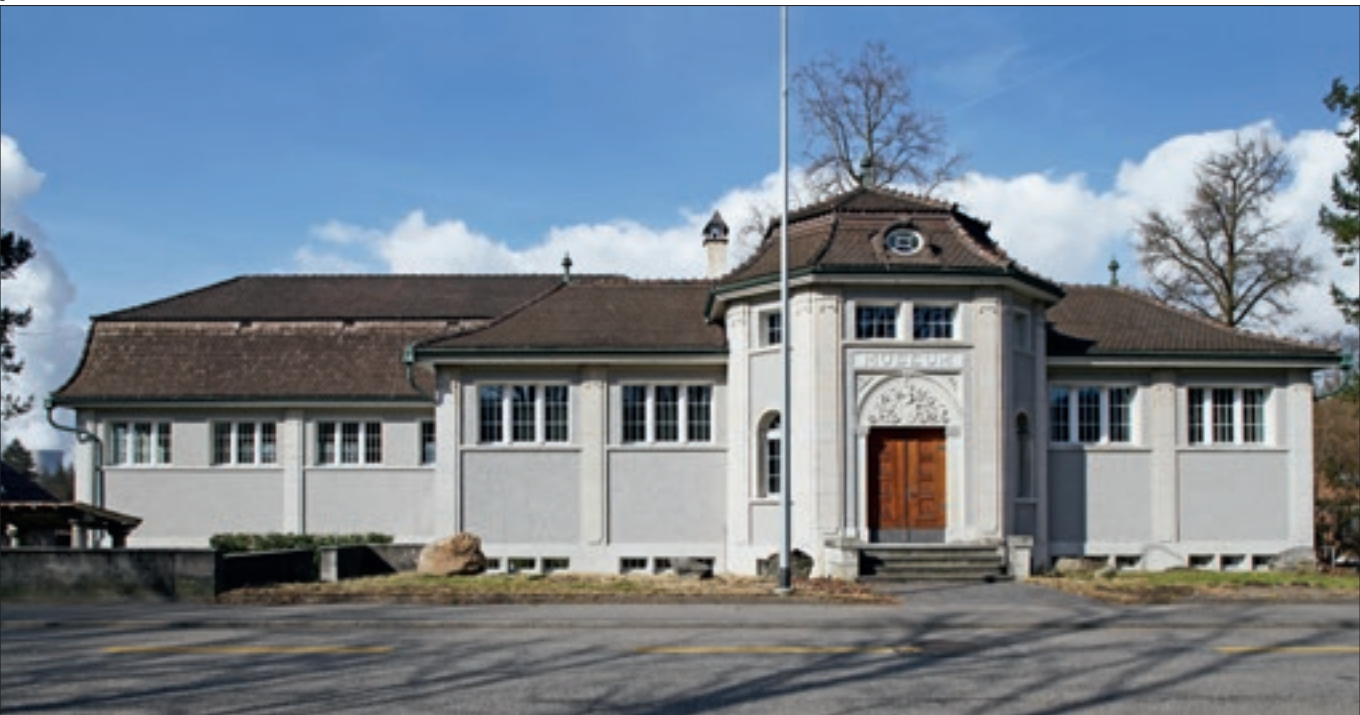
Abb. 9  
Das restaurierte Museumsgebäude von Osten. Rechts der achsensymmetrische Museumsbau von 1909, links der Anbau von 1925. Foto 2012.

Der Neuanstrich des Äusseren orientiert sich an der ursprünglichen Fassung. Während die Natur- und Kunststeinelemente – die Kunststeinlisenen von 1909, die Fenster- und Türgewände, das Relieffeld mit dem Ballywappen über dem Kalksteinportal – lediglich gereinigt wurden und unbehandelt blieben, erhielt der Verputz einen Anstrich in warmem Grau. Die Lisenen des Anbaus von 1925 setzen sich in einem helleren, den steinsichtigen Bauteilen angepassten Grauton von den Putzflächen ab. Die Arbeiten wurden in Organosilikatfarben ausgeführt. Die denkmalpflegerisch relevanten Arbeiten im Innern betrafen alle Räume des Erdgeschosses, das Treppenhaus, den Kuppelraum im Ober- und den grossen Saal im Untergeschoss des Anbaus.<sup>6</sup> Dank umsichtiger Planung gelang es, die notwendigen Neuinstallationen für die Stromversorgung und die Brandschutzanlage zu integrieren, ohne damit die Raumwirkung zu beeinträchtigen. Die neuen Ausstattungsstücke wie die Theken in der Eingangshalle und im südlichen, künftig als Cafeteria dienenden Seitentrakt oder die Leuchten zeigen schlichte, moderne Formen. Eine Spezialfirma restaurierte die Euböolithböden. Alle Flachdecken wurden in einem gebrochenen Weiss gestrichen, die bauzeitlichen Gusseisenradiatoren in einem dunklen Anthrazit, jüngere Radiatoren in der Regel im entsprechenden Wandton. Die Restauratoren frischten die feingliedrigen Holzkonstruktionen der Vitrinen auf; ihre ursprünglich hellen Rückwände sind neu in einem warmen Rotschwarz gehalten, um Lichtstreuungen zu verhindern und die Ausstellungsstücke optimal zur Geltung zu bringen. Für die Neufassung der Wandoberflächen war die Eingangshalle der Ausgangspunkt: Sie war schon 1909 als zentraler Raum definiert – nicht nur architektonisch, sondern auch funktionell, diente sie doch gleichzeitig als Foyer und als Ausstellungsraum für

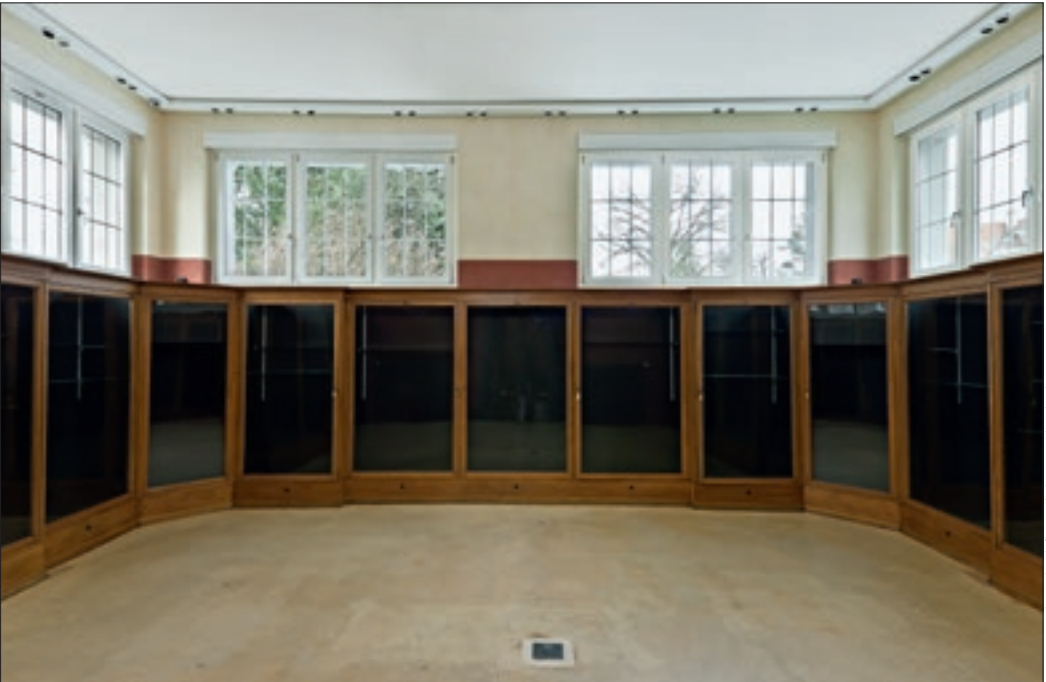
Abb. 15  
Der Kuppelraum zeigt sich  
nach der Restaurierung in  
seinem alten, konservierten  
Kleid von 1909/10.

Die zweite ursprünglich erhaltene Ausstattung befindet sich im Kuppelraum über der Eingangshalle. Der Bestand von 1909 ist so intakt, dass in diesem Raum hauptsächlich konservatorische Massnahmen genügten. Die Restauratorin reinigte die blaugrüne Ölfassung mit Salmiakwasser und frischte sie mit einem Halböl auf. Mit Sumpfkalk wurden Hohlstellen hinterfüllt und Fehlstellen gekittet. Die dunkelrote Ölfassung der aus Stuck gefertigten Sockel- und Abschlussleisten sowie der Tür und des Türrahmens wurde aufgefrischt. Die stark verschmutzte Gewölbedecke erhielt nach sorgfältiger Reinigung einen neuen Anstrich in weisser Leimfarbe nach Befund. Nicht mehr vorhanden waren die ursprünglichen Radiatorenverkleidungen; an ihre Stelle traten schlichte, aus Faserplatten gefügte Neukonstruktionen. Im Erdgeschosssaal des Anbaus von 1925 waren Teile des unteren Wandbereichs ursprünglich mit einer bedruckten Jutebespannung – ähnlich jener im Büroraum – versehen, die auf Höhe der Einbauvitri-

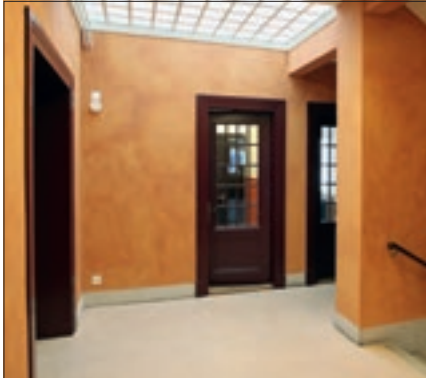
Abb. 16  
Der Flur im Erdgeschoss mit  
dem bauzeitlichen Oblicht nach  
der Restaurierung.

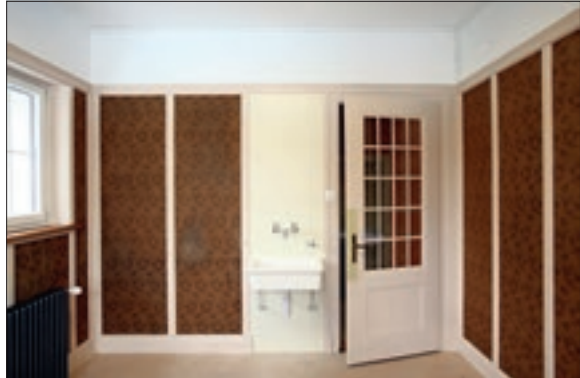
Abb. 17  
Im Büroraum blieb das  
Interieur von 1925 in nahezu  
ursprünglichem Zustand  
erhalten. Aufnahme nach der  
Restaurierung 2012.

wirkung nicht nur in der Eingangshalle entscheidend, sondern auch in den seitlich angrenzenden Sälen. In den Seitenflügeln und im Treppenhaus sah das Farbkonzept eine farbliche Neufassung vor, nahe an der ursprünglichen und nicht flächig wirkend. Der Effekt kam dank einer mineralischen Lasurtechnik zustande: Nach der Entfernung des schlecht haftenden Rollputzes und der Vorbereitung des Untergrundes wurde zunächst eine eingefärbte Schlämme und danach eine Lasur aus Bimssteinmehl und Trockenpigmenten aufgetragen. Die unterschiedlich saugenden Wandpartien ergaben den gewünschten, leicht wolkigen Charakter. Die beiden Erdgeschosssäle präsentieren sich nun in einem eher kühlen Dunkelrot, darauf abgestimmt die Türrahmung in einem – im Vergleich zum Befund – etwas helleren Blaugrün, darüber das Hellgelb des oberen Wandbereichs nach Befund. Während im südlichen Saal die Cafeteria-Ausstattung und Leitungskanäle moderne Akzente setzen, prägt im nördlichen die auf drei Seiten umlaufende, eindrückliche Reihe der restaurierten Vitrinen den Raum. Bei den Treppenhauswänden kam nach einer Grundierung des Dispersionsanstrichs dieselbe Lasurtechnik wie in den Seitenflügeln zur Anwendung. Die Neufassung nimmt den orangen Grundton der Eingangshalle in einer helleren Variante auf. In zwei Räumen blieben wesentliche bauzeitliche Oberflächen original erhalten: Das Büro im 1925 erweiterten Mittelpavillon zeigt eine von Profilleisten gegliederte Wandbespannung aus bedruckter Jute. Ihre floralen Ornamente sind je nach Lichteinfall mehr oder weniger ausgebleicht. Lose oder ausgefrante Jutepartien konnten mit Proteinleim zurückgeklebt und Fehlstellen retuschiert, die Bespannung sorgfältig mit dem Staubsauger gereinigt werden. Zum ursprünglichen Interieur gehört auch das schlichte, zeittypische Waschbecken, das an seinem Platz verblieb.

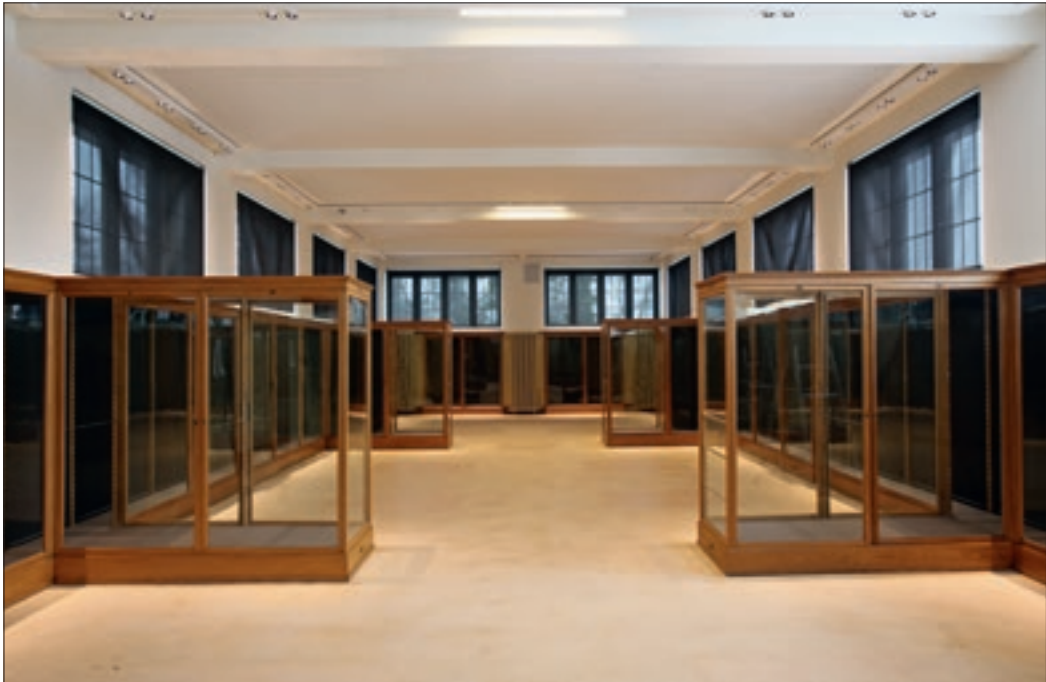
Abb. 18  
Blick in den Ausstellungssaal  
auf Erdgeschossniveau des  
Anbaus von 1925. Die restaurierten  
Vitrinen bestimmen  
den Raumcharakter. Foto nach  
der Restaurierung 2012.

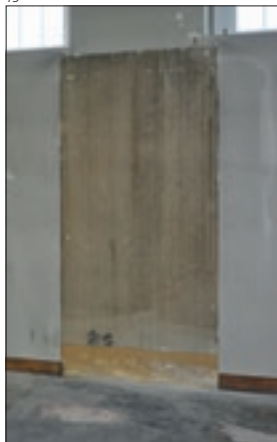
19

**Abb. 19**  
Im Ausstellungssaal des Untergeschosses blieben Teile der stark kreidenden Leimfarbenmalerei von 1925 erhalten. Aufnahme vor der Festigung.

rinen von nachträglichen Anstrichen verschont. Die nicht wischfeste Malschicht kreidete stark, war teilweise verschmutzt und durch Salzausblühungen und Risse beschädigt. Da es sich aber um eine original erhaltene, typische Tapetenmalerei dieser Zeit handelt, wurde sie inklusive gemaltem Sockelbereich konserviert und als «Fenster» zur Bauzeit in die Neugestaltung integriert. Die Restauratorin reinigte die Schicht teilweise mit dem Glasfaserstift und füllte die Risse vor dem Retuschieren mit angepasstem Mörtel. Anschliessend konnte die empfindliche Leimfarbe mittels einer Paste aus Cellulosederivat, das über ein schützendes Japanpapier eindrang, gefestigt werden. Dabei dunkelte die Farbe stark ab, erreichte aber wiederum den ursprünglichen Sättigungsgrad an Bindemittel. Der übrige Wandbereich zeigt sich nach dem Neuanstrich in einem hellen Grünbraun.

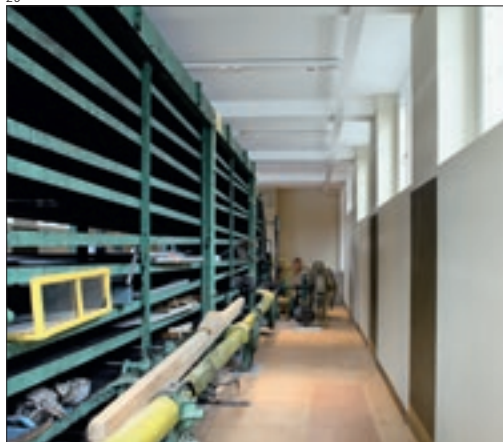
20

**Abb. 20**  
Im Untergeschosssaal steht heute eine grosse Zündholzmaschine aus Polen. Rechts an der Wand die gefestigten Leimfarbenmalereien von 1925.
