Solothurn, Schaalgasse 10

MARKUS HOCHSTRASSER

Nach einer Handänderung erfuhr das Haus 2005/06 einen durchgreifenden Umbau. Dabei waren Einblicke in die Grundsubstanz möglich, was Rückschlüsse zur komplexen Baugeschichte erlaubte. Einzelne Bauphasen konnten mit Hilfe dendrochronologisch bestimmter Holzproben exakt datiert werden. Damit wurde eine Verknüpfung mit archivalischen Quellen möglich.

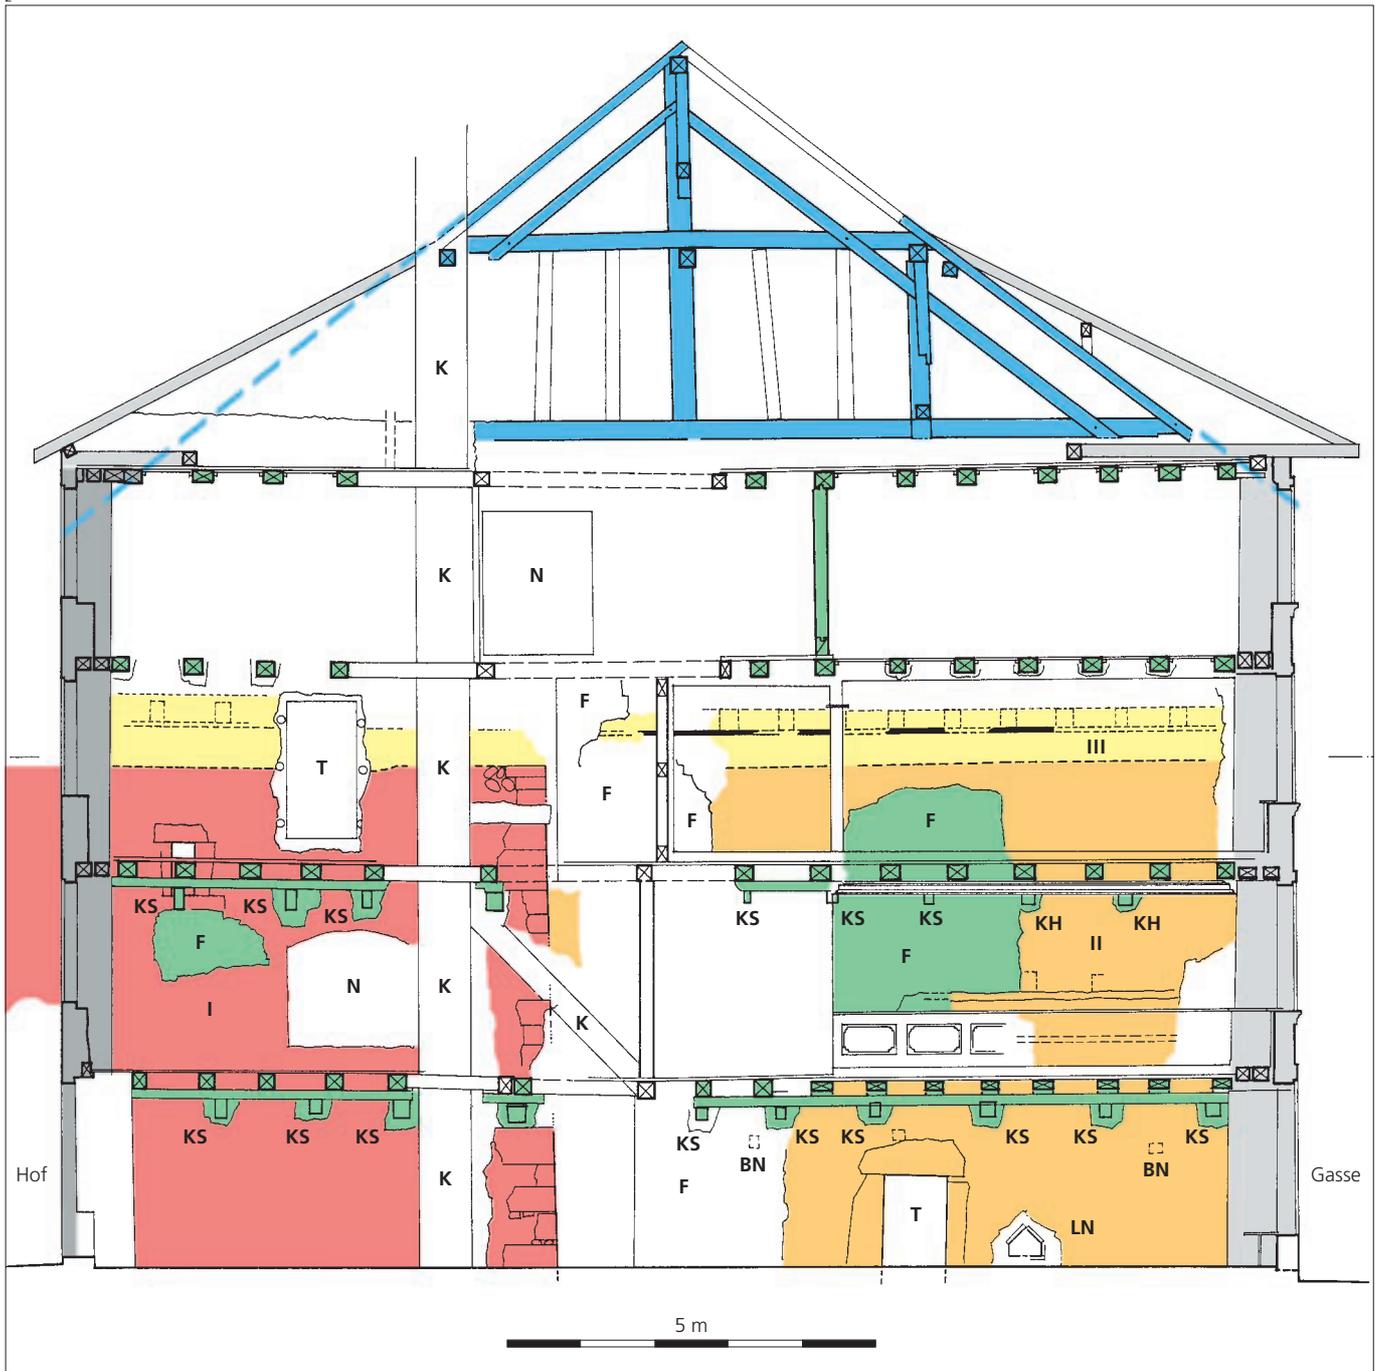
Abb. 2
Querschnitt durch das Haus
Schaalgasse 10, mit Blick nach
Süden, an die südliche Brand-
mauer mit eingezeichneten
Befunden.

- Mittelalterlicher Steinbau (erste Bauphase).
 - Erweiterung nach der Gasse hin (zweite Bauphase).
 - Aufstockung und gleichzeitig erste Überbauung der heutigen Parzelle Schaalgasse 10 (dritte Bauphase).
 - Wiederaufbau nach Brand, um 1497 (vierte Bauphase).
 - Neubau von 1606 (fünfte Bauphase).
 - Neubau Hoffassade 1710 (siebte Bauphase).
 - Neubau Gassenfassade, um 1768/70 (achte Bauphase).
 - Verschiedene Bauphasen, nicht zuzuordnen.
- KS** Konsole aus Solothurner Kalkstein
 - KH** Konsole aus Hauteriveststein
 - K** Kamin
 - N** Nischen, zugemauert
 - T** Türen, zugemauert
 - LN** Lichtnische, sekundär eingesetzt, zugemauert
 - F** Flicke im Mauerwerk
 - BN** Balkennegative im Mauerwerk

In der südlichen Brandmauer des Vorderhauses kamen im Ostteil mittelalterliche Baureste zum Vorschein (Abb. 2, rot). Es handelt sich um die Nordfassade eines etwa 8 Meter tiefen Baus, der einst auf der südlich anstossenden Parzelle (Schaalgasse 12) stand. Das stark brandgeschädigte Mauerwerk besteht aus unregelmässig geschichteten Bollensteinen von unterschiedlichem Format (Abb. 3). Die Gebäudeecken sind aus gesägten Tuffquadern gefügt. Der Bau ist bis auf die halbe Höhe des zweiten Obergeschosses hinauf, also auf rund 7 Meter Höhe ab heutigem Gassenniveau gemessen, erhalten, wo er mit einer horizontalen Mauerkrone abschliesst. Im ehemals obersten Geschoss befindet sich, nach Norden hin orientiert, ein aus Tuffblöcken konstruiertes Schlitzfenster von etwa 30 Zentimeter Breite und 80 Zentimeter Höhe. Im Bereich des ersten Obergeschosses ist das Mauerwerk durch jüngere Flicke und einen nachträglich eingetieften Kaminzug stark gestört. Während den Umbauarbeiten von 2005/06 stürzten Teile dieses ältesten Baus im Bereich des heutigen Innenhofs ein. In der Absturzwunde konnten Reste der ehemaligen Nordostecke aus grossen Tuffquadern beobachtet werden, so dass die gesamte Ost-West-Ausdehnung mit rund 7,7 bis 8 Metern gefasst werden konnte. Dieser älteste Steinbau kann nicht sicher datiert werden, und auch die Funktion bleibt vorläufig unklar. Das recht unregelmässig geschichtete Mauerwerk könnte im 13. oder 14. Jahrhundert entstanden sein. Der Steinbau muss in einen Zusammenhang mit jenen frühen Steinhäusern gebracht werden, die anlässlich der Umbauarbeiten in den sogenannten «Vigierhäusern» 1983–1987 gefasst wer-

In einer zweiten Bauphase erfolgte eine Erweiterung des kleinen Steinbaus um 10,4 Meter nach Westen bis an die Gasse (Abb. 2, orange). Das Mauerwerk besteht aus auffallend unregelmässig geschichteten Bruch- und Bollensteinen, in welchem nur vereinzelt horizontale Schichtlagen zu erkennen sind. Im Erdgeschoss ist genau in der Mittelachse der Erweiterung eine zugemauerte Türöffnung zu erkennen. Sie rechnet mit einem Bodenniveau, das ungefähr 50 Zentimeter tiefer lag als das heutige Trottoir. Die Türgewände bestehen aus grob zugerichteten, kantigen Kalksteinblöcken. Die äussere, nach Norden gerichtete Türbreite misst 90 Zentimeter (Abb. 5). Eine Datierung ist nur grob möglich: sie fällt ins Spätmittelalter. Sowohl die Fensteröffnung im ältesten Steinbau als auch die Tür in der Erweiterung der zweiten Bauphase weisen darauf hin, dass im Areal des heutigen Hauses Schaalgasse 10 bis zu diesem Zeitpunkt keine Bebauung vorhanden war. Es muss ein (zur südlich anstossenden Nachbarparzelle gehörender?) offener Hof existiert haben, der dann erst in der dritten Bauphase verbaut wurde.

In einer dritten Bauphase entstand nun der erste Bau auf dem heutigen Grundstück von Schaalgasse 10 (Abb. 2, gelb). Die nachweisbaren Geschosshöhen von mehr als 4 Metern im Erdgeschoss und etwa 3,7 Metern im Obergeschoss geben Rätsel zur Funktion des Gebäudes auf. Handelte es sich um einen grosszügig bemessenen Ökonomiebau? In einem Sprungmass von 80 bis 90 Zentimetern waren einst über den beiden Geschossen Balkenlagen von Brandmauer zu Brandmauer gespannt. Als Auflager dienten ihnen dicke Bretter, die ins Mauerwerk gesetzt wurden. Dieser Bau fiel später einem Brand zum Opfer, wobei die Balkendecken vollständig verbrannten und die Auflagebretter im Mauerwerk zum Teil bis in eine Tiefe von 10 Zentimetern verkohlten (Abb. 6).

höht (Abb. 2, blau). Der stehende Dachstuhl mit den zu den Sparren parallelen Streben und einer Reihe von quer durch den Estrich laufenden Pfetten ist in mittelalterlicher Tradition konstruiert (Abb. 7). Die zu dieser Bauphase gehörenden Zwischenböden sind nicht erhalten, so dass zur Geschosseinteilung keine Aussagen möglich sind. Eine genaue Datierung ergab sich mit Hilfe der Dendrochronologie. Holzproben von verschiedenen Teilen der heute noch weitgehend erhaltenen Dachkonstruktion haben für die verwendeten Tannen (*abies alba*) ein Fälldatum im Herbst 1496 ergeben, so dass mit der Aufrichte des Dachstuhls im darauf folgenden Frühjahr 1497 gerechnet werden darf (dendro 1116–1121 so).

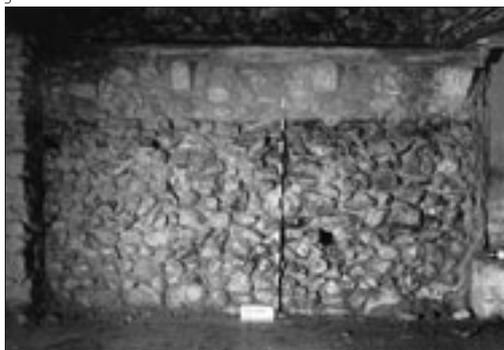
Abb. 3
Brandmauer Süd, Mauerwerk der ersten Bauphase im Bereich Erdgeschoss.

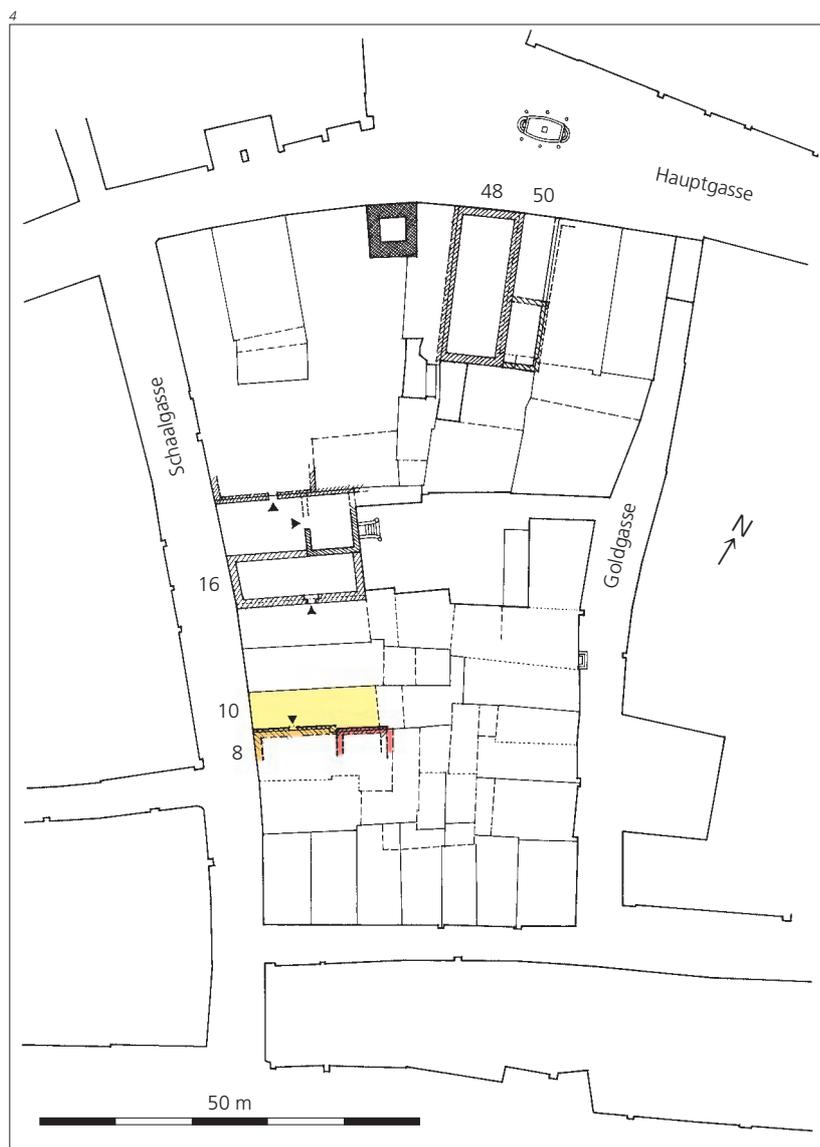
Abb. 4
Situationsplan Häuserblock zwischen Schaalgasse und Goldgasse. Eingezeichnet die bisher gefassten frühen Steinbauten im Areal der Liegenschaften Schaalgasse 8 (10), 16 sowie Hauptgasse 48 und 50.

- Erste Bauphase im neu untersuchten Teil
- Zweite Bauphase im neu untersuchten Teil
- Dritte Bauphase, erste Überbauung der untersuchten Parzelle

den konnten. Sie stellen eine frühe steinerne Bebauung der östlichen Häuserzeile an der Schaalgasse dar, bei denen es sich allerdings auch um steinerne Ofenhäuser oder Küchen/Kellerteile von Holzhäusern handeln könnte (Abb. 4).

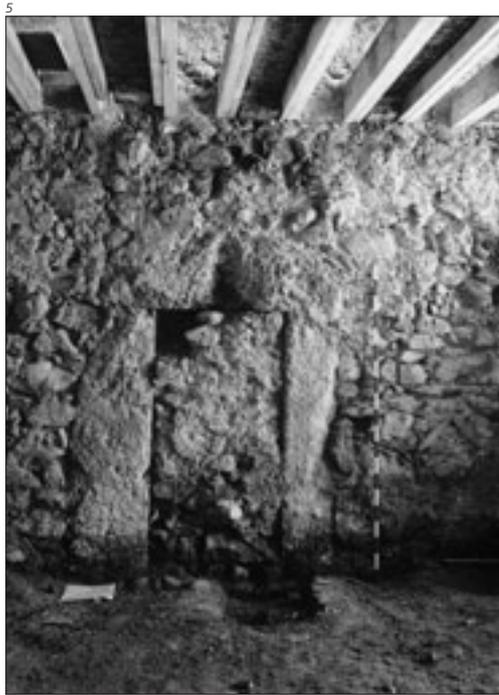
Abb. 5
Brandmauer Süd, Mauerwerk der zweiten Bauphase im Bereich Erdgeschoss, mit zugemauerter Türöffnung und sekundär eingesetzter Lichnische daneben.

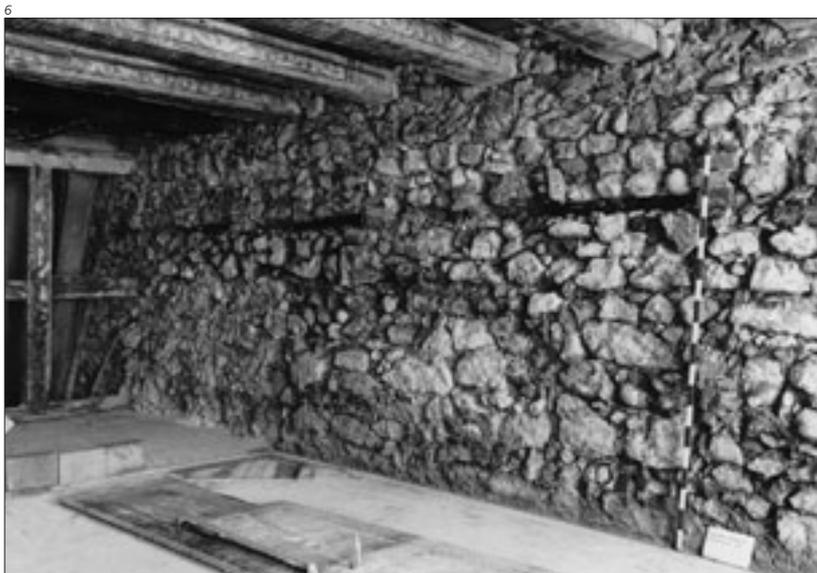
Abb. 6
Brandmauer Süd, Mauerwerk der zweiten und dritten Bauphase im Bereich 2. Obergeschoss. Die schwarzen «Striche» sind die durch einen Brand verkohlten Auflagebalklein. In regelmässigen Abständen lassen sich zugemauerte Negative der ehemals auf den Balklein aufliegenden Deckenbalken erkennen.

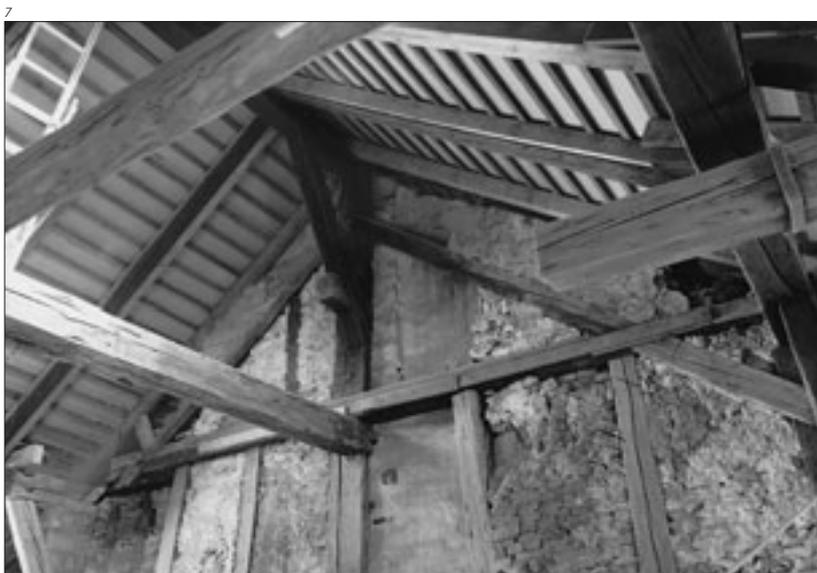
Abb. 7
Der Dachstuhl von 1497, Blick in den Firstbereich von Nordwesten her. Foto 2007.

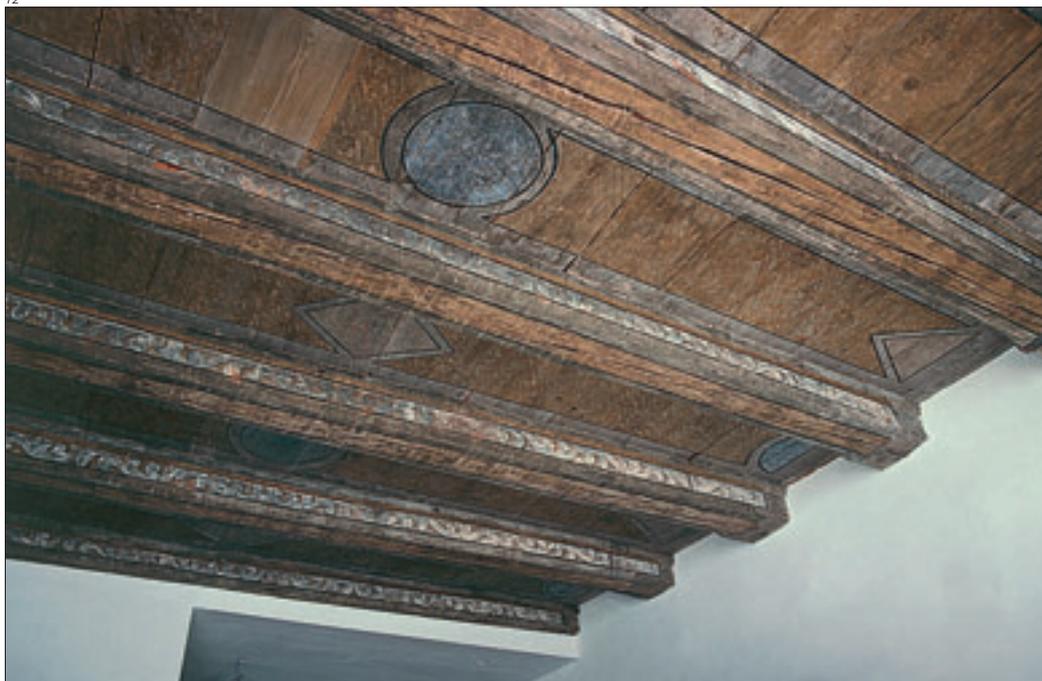
Abb. 12
2. Obergeschoss, Stubendecke nach der Restaurierung von 2006.

leren 17. Jahrhundert, die im 2. Obergeschoss zum Vorschein kamen, ist diejenige an der Stubendecke erhalten und restauriert worden. Die dazugehörenden Wandmalereien konnten wegen ihres labilen und fragmentarischen Erhaltungszustandes lediglich dokumentiert werden. Die bauhistorischen Untersuchungen erfolgten wie üblich parallel zu den Umbauarbeiten und führten zu keinem Zeitpunkt zu Kollisionen mit dem weitsichtig langgedehnten Bauprogramm.

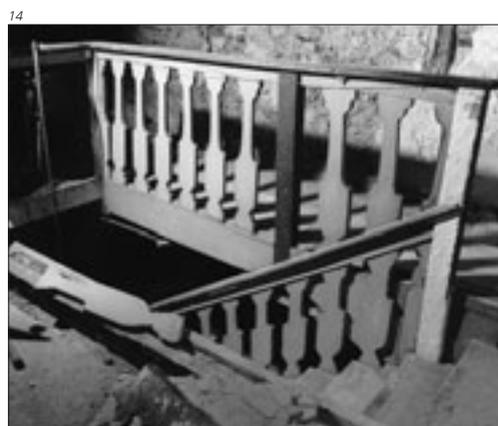
Abb. 14
Treppenlauf 1./2. Obergeschoss, Zustand nach der Entfernung der Verpolsterungen, November 2004.

Nachdem die Familie Dietler das Haus 50 Jahre lang besessen hatte, verkaufte sie es 1710 an den Gerichtsschreiber Johann Werner Pfluger-Tugginer.¹⁴ Er liess die Hoffassade des Vorderhauses neu errichten. Im Innern begann er den Grundriss neu zu strukturieren, indem er die Treppenanlage vor der südlichen Brandmauer abbrechen und an der nördlichen neu errichten sowie die Raumeinteilung der hofseitigen Zimmer umorganisieren liess. Die Holmentreppe mit verschalteten Blockstufen und Balustergeländer blieb teilweise bis zum jüngst abgeschlossenen Umbau von 2005/06 erhalten (Abb. 14). Eine Datierung gelang mit Hilfe dendrochronologisch bestimmter Holzproben (dendro 1127–1129 so).
