Die Brüstungsdekorationen des Stadttheaters Solothurn und ihre Restaurierung

URS BERTSCHINGER

Vier Fassungen von Brüstungsdekorationen waren vor dem Theaterumbau von 2013/14 nachzuweisen: Die rote Damaststoffbespannung von 1936 hatte eine nur noch fotografisch dokumentierte von 1894 ersetzt. Darunter lag eine fragmentarisch erhaltene, bemalte Papierbeklebung von 1856. Direkt auf das Holz hatte Felix Josef Wirz 1779 die barock-klassizistischen Dekorationen gemalt. Der vorliegende Beitrag schildert ihre Restaurierung und würdigt die einzigartigen Malereien.

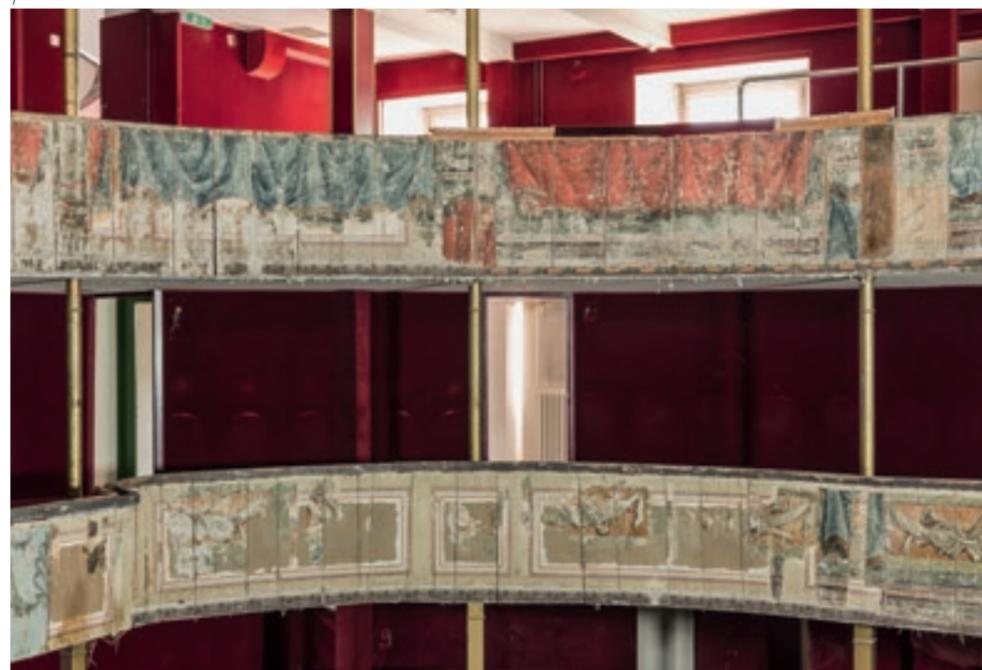
Abb. 1
Solothurn, Stadttheater.
Zustand der Emporenbrüstungen nach der Abnahme der Damaststoffbespannung von 1936 und der Teilfreilegung des oberen Rangs.

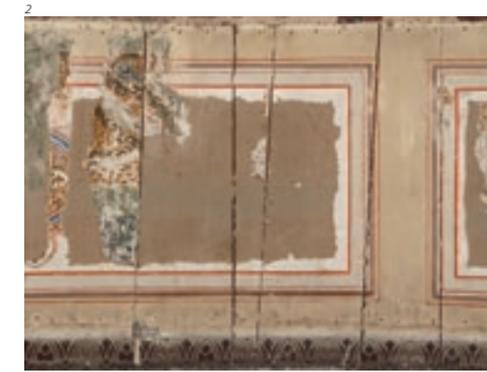
Abb. 2
Brüstungssegment des unteren Rangs vor der Entfernung der fragmentarisch erhaltenen, geklebten Dekorationen von 1856.

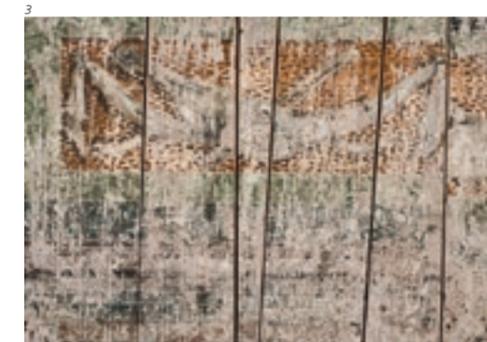
Abb. 3
Gleiches Brüstungssegment wie auf Abb. 2, Zustand der Malerei von 1779 nach der Abnahme der Papierbeklebung von 1856.

Aufgrund der Ergebnisse der Sondierungen und Untersuchungen wurde entschieden, die Malereien von 1779 freizulegen und zu restaurieren. Als Erstes musste das über die Malerei geklebte Kraftpapier und die daraufliegenden, fragmentarisch erhaltenen Reste der Papiertapete von 1856 dokumentiert und entfernt werden. Beide waren mit einem Proteinleim geklebt worden. Die Trennung der Schichten stellte

eine Herausforderung dar, die unterschiedliche Versuche bedingte. Da der Leim wie auch die darunterliegende Temperamalerei wasserlöslich waren, musste das Papier vorgängig aufgeweicht werden. Benutzt wurde dazu Quark, der die nötige Feuchtigkeit brachte, jedoch nicht zu nass war, um in die untere Malschicht eindringen zu können. Das Papier konnte nun sorgfältig mechanisch abgelöst werden. Übrig gebliebene Leimspuren wurden mittels eines Enzyms (Bromelain) zersetzt und leicht feucht abgewischt. Die zahlreich im Holz vorhandenen handgeschmiedeten und korrodierten Nägel mussten, sofern sie nicht entfernt werden konnten, mit Tannin in Alkohol bepinselt werden, um eine weitere Korrosion zu verhindern.

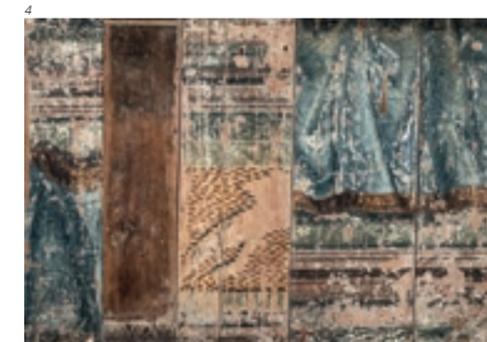
Abb. 4
Brüstungssegment des oberen Rangs nach der Freilegung. In einigen Bereichen wurden die Bretter bei nachträglichen Interventionen demontiert, verschoben oder ausgewechselt. Zum grössten Teil konnten sie aber wieder an ihren originalen Platz zurückversetzt werden.

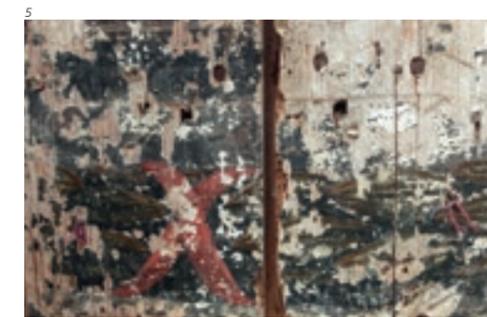
Abb. 5
Detail der Malerei des oberen Rangs, Zustand nach der Freilegung. Gut zu erkennen sind die vielen Farbausbrüche in der Malerei und die zahlreichen, von verschiedenen nachträglichen Stoffbespannungen stammenden Nägel.

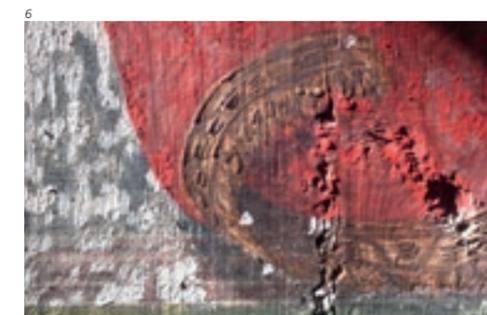
Abb. 6
Detail der Malerei des oberen Rangs, Zustand nach der Freilegung. Sichtbar sind die originalen, mit einer Messingauflage beklebten Wacherhöhungen der Vorhangbordüre. Durch Oxidierung und Patina ging der ursprüngliche Glanzeffekt verloren. Auch zahlreiche Astlöcher wurden nie ausgekittet und schon von Anfang an übermalt.

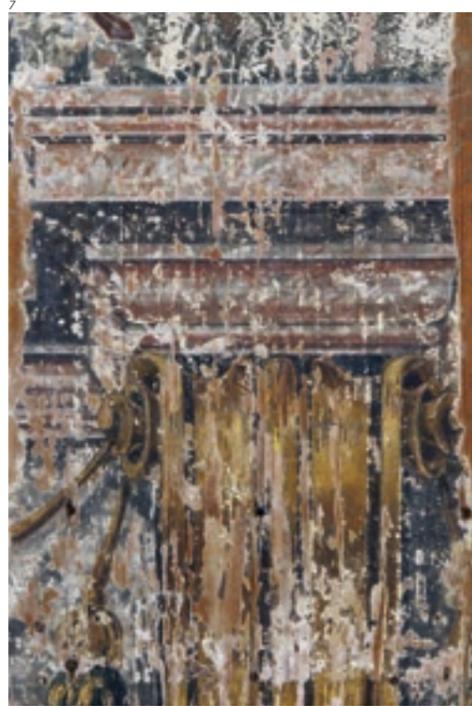
Abb. 7
Dank einiger sich nicht mehr an originaler Position befindenden Brettern konnten die fehlenden Postamentbereiche bei den Säulen rekonstruiert werden.

Die Bretter wurden nun einzeln nummeriert, fotografiert und wie ein Puzzle auf dem Pult in ihrer richtigen Abfolge zusammengesetzt. Es zeigte sich, dass praktisch alle Bretter noch vorhanden waren. Einzig die Bretter der Ehrenloge und der Säulenbereiche fehlten, wobei von den Säulenpostamenten vier einzelne Bretter mit fragmentarisch erhaltener Malerei gefunden werden konnten und somit eine Rekonstruktion möglich war.

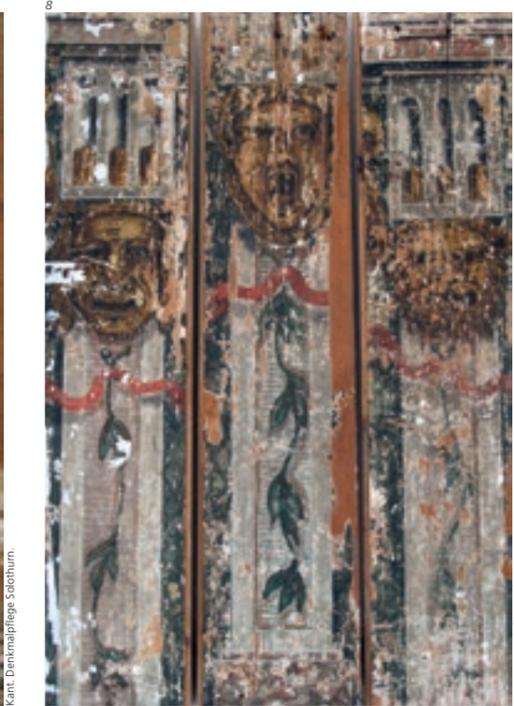
Abb. 8
Die drei nachträglich in die Brüstung eingesetzten Bretter mit Grotteskengesichtern stammen von den ursprünglichen Verkleidungen der 1856 demontierten Holzpfosten der beiden Ränge.

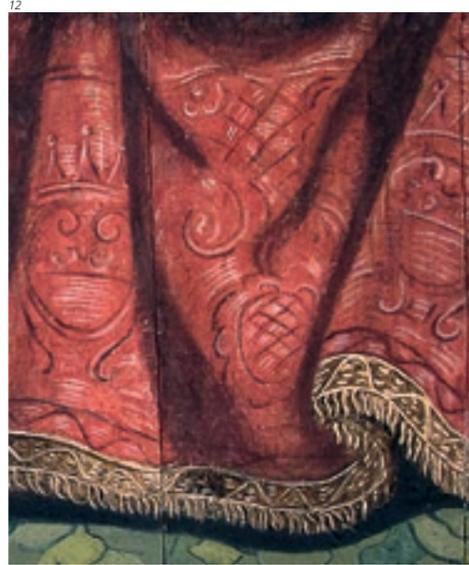
Abb. 12
Detail der restaurierten roten Vorhangdraperien im oberen Rang. Gut zu erkennen sind die bekrönten Solothurner Wapen.

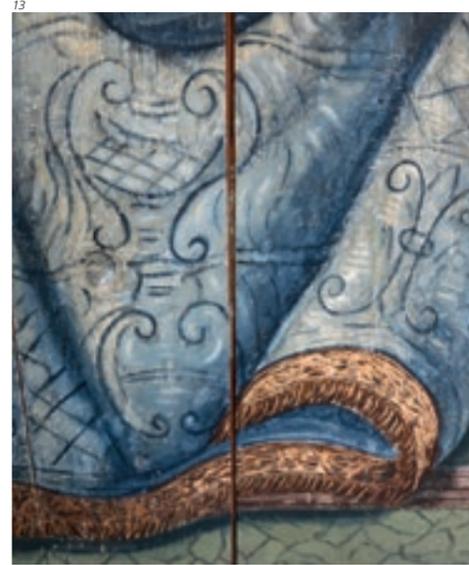
Abb. 13
Detail der restaurierten blauen Vorhangdraperien im oberen Rang.

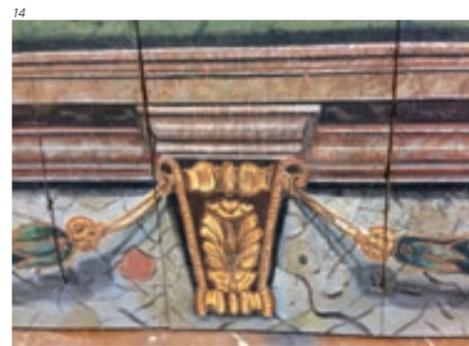
Abb. 14
Mittelkonsole des restaurierten Abschlussgesimses des oberen Ranges.

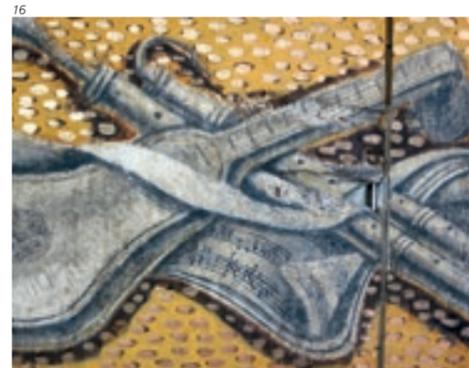
Abb. 16
Ausschnitt eines restaurierten Mittelembles mit Musikinstrumenten des unteren Ranges. Um den ursprünglichen Glanzeffekt zu erzielen, wurde auf die Wachserhöhungen des gelben Hintergrundes wiederum eine Messingauflage appliziert.

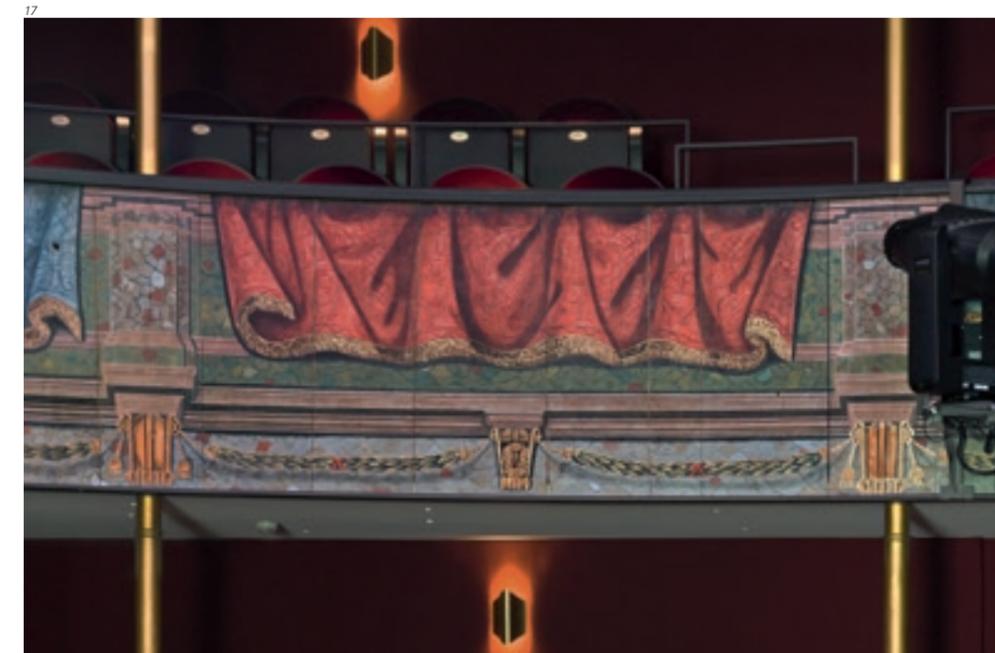
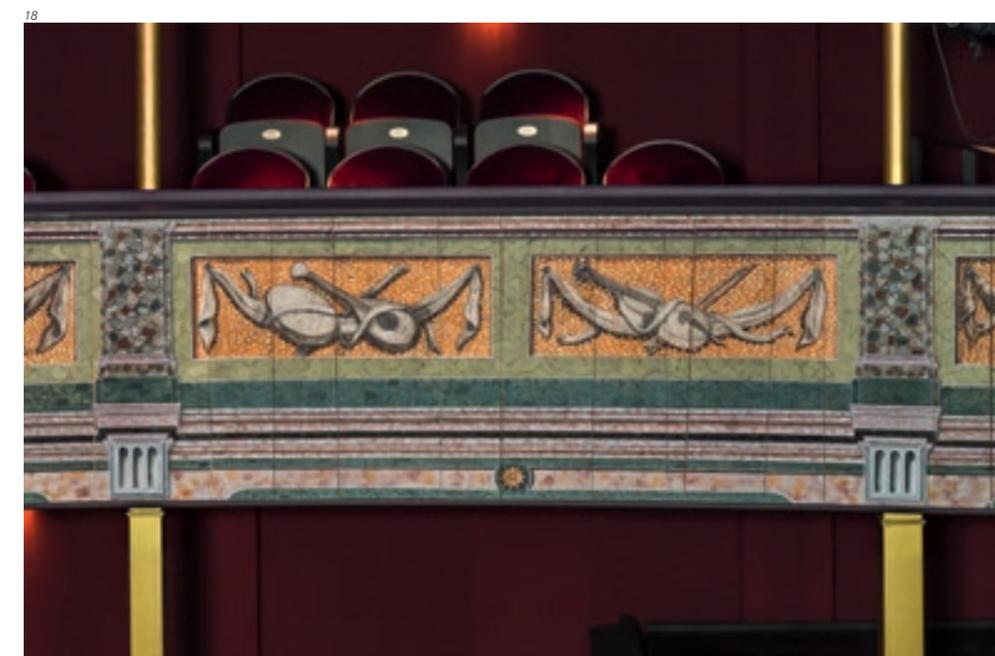
Abb. 17 und 18
Fertig restaurierte und in originaler Lage wieder montierte Brüstungssegmente des oberen (Abb. 17) und des unteren (Abb. 18) Ranges. Die fehlenden Brüstungspostamente in beiden Rängen konnten aufgrund von Befunden rekonstruiert werden. Die ursprünglich dazugehörenden Holzstützen wurden 1856 durch die bestehenden schlanken Eisensäulen ersetzt.
