Ein Wohnstock der bäuerlichen Elite des 19. Jahrhunderts in Balm bei Messen

BARBARA STUDER IMMENHAUSER UND MARKUS SCHMID

Der Wohnstock an der Lüterswilstrasse 15 in Balm bildet einen Höhepunkt in der ländlichen Bau- und Wohnkultur im Bucheggberg des 19. Jahrhunderts. Eine reiche Archivlage bestätigt, was das heute fachgerecht restaurierte Gebäude vermuten lässt: Hinter seiner Baugeschichte steht eine begüterte bäuerliche Bauherrschaft. Die Archivarin und der Denkmalpfleger ziehen Bilanz.

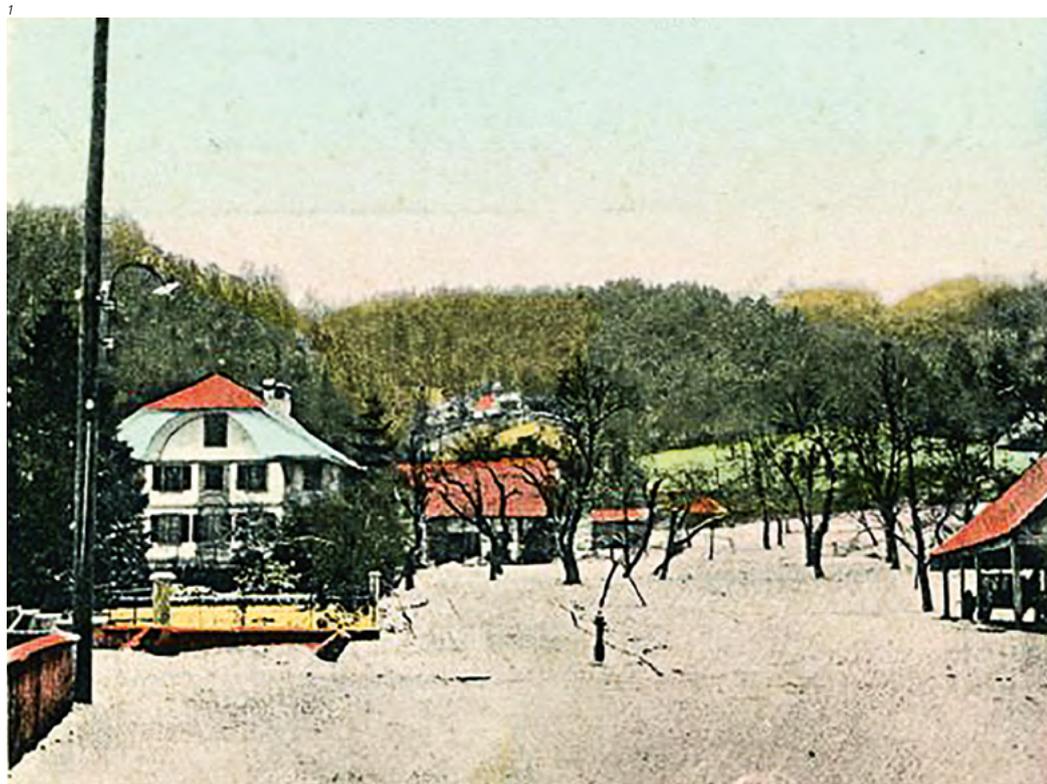
Abb. 1
Ausschnitt aus einer Postkarte von 1913 mit dem Wohnstock und dem vorgelagerten Garten. Der Riesen-Lebensbaum (*Thuja*, am linken Bildrand) hatte bereits damals eine beachtliche Grösse und dürfte etwas älter sein als die mündlichen Überlieferungen glauben machen.

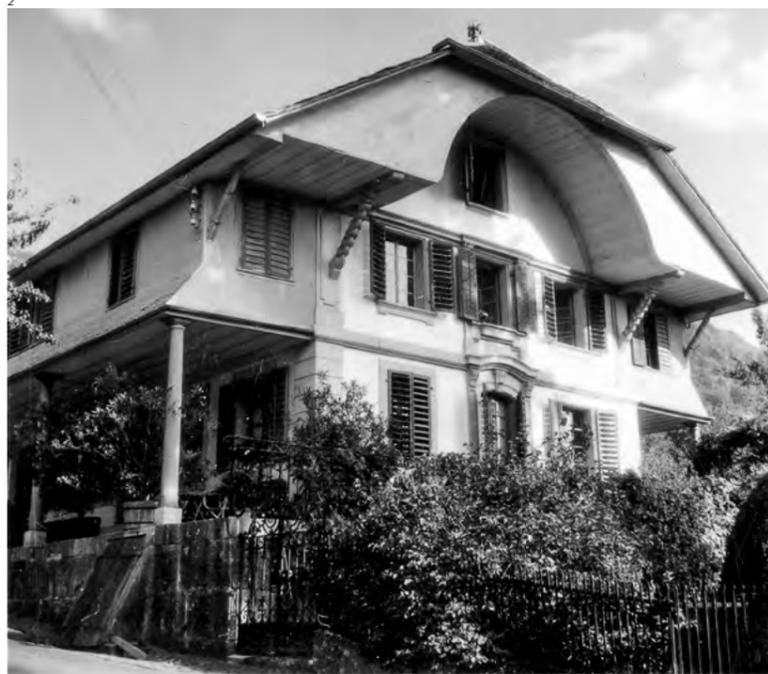
Abb. 2
Südfassade des Wohnstocks im Oktober 1949.

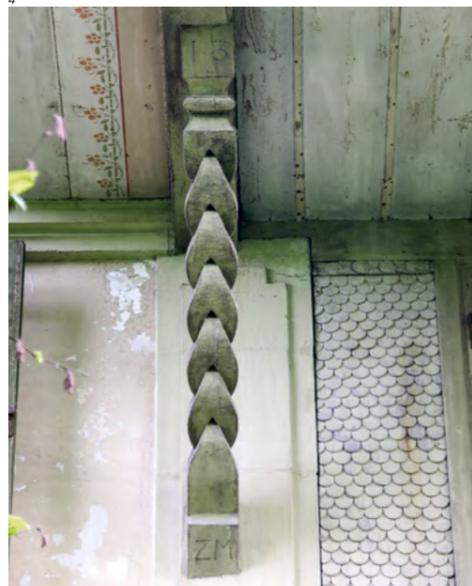
Abb. 4
Rechter Zopfbügel mit der Jahreszahl «13» (1813) und den Initialen «ZM» (Zimmermeister Hans Ziegler). Foto 2006.

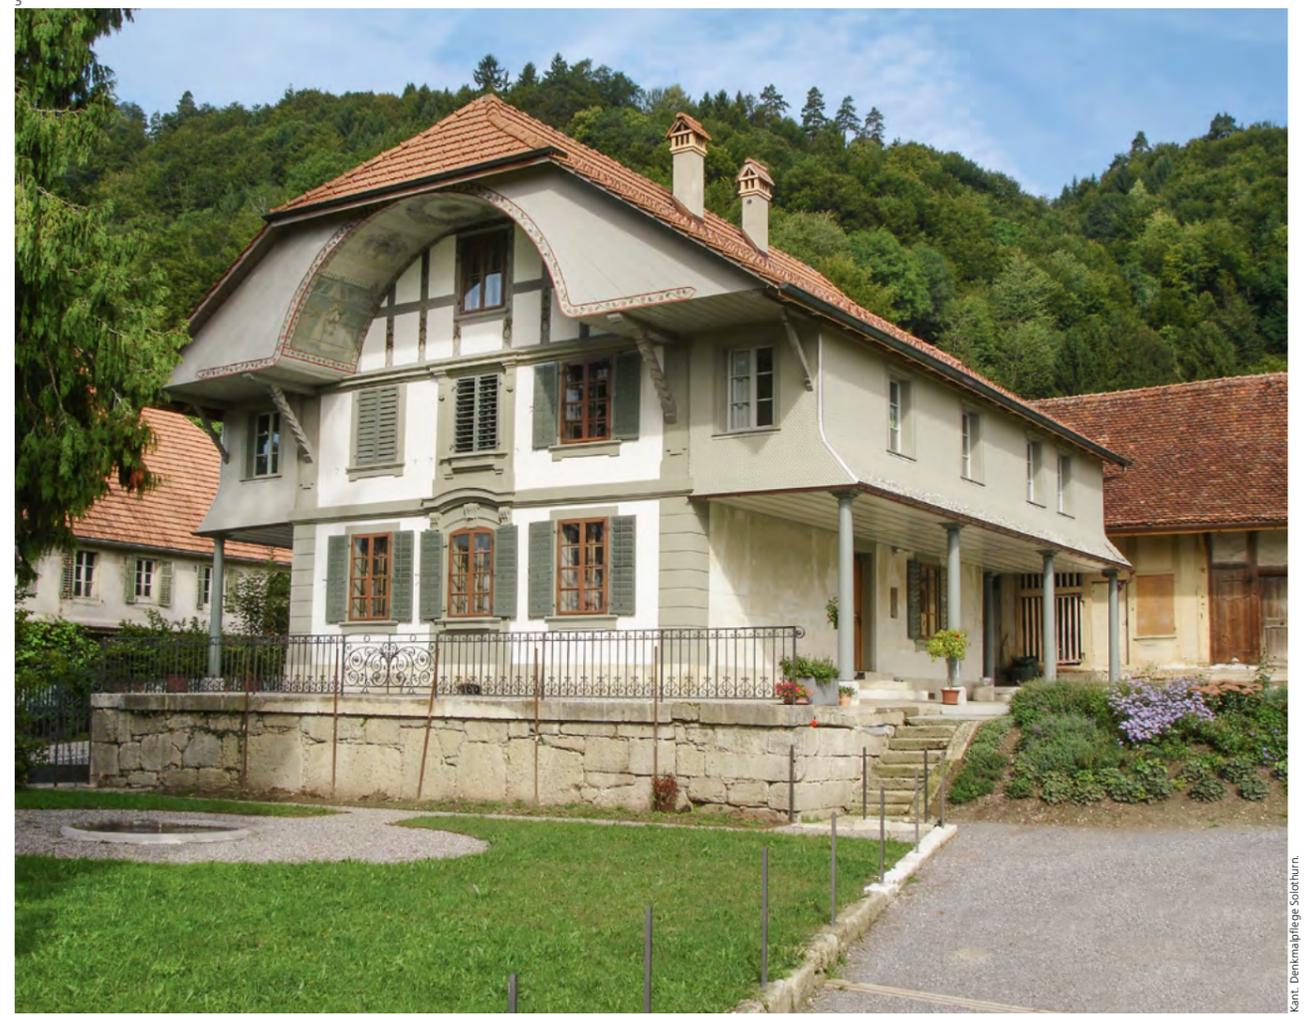
Abb. 5
Südfassade des herrschaftlichen Wohnstocks nach der Restaurierung. Foto 2017.

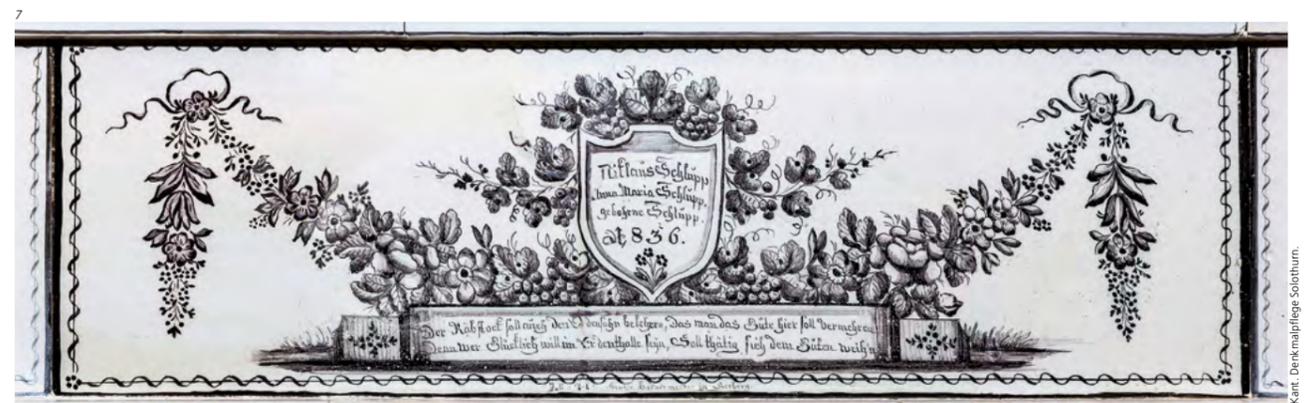
Abb. 6 und 7
Datierte Ofenkacheln der Egl-Kachelöfen im Erdgeschoss (1828) und im Obergeschoss (1836) mit den Inschriften des Besitzer-Ehepaars: Niklaus Schlup und Anna-Maria Schlup. Fotos 2016.

Die erste Erhöhung des Versicherungswerts aus dem Jahr 1835 könnte von Um- oder Ausbauten herrühren, in deren Zusammenhang auch die Rinde und die Balken des Riegs an der Hauptfassade (diese von einer anderen Hand, wahrscheinlich aber zeitgleich) bemalt wurden. Aufgrund stilistischer Details ist davon auszugehen, dass diese aus der Zeit um 1830 stammen.⁹ Es ist daher anzunehmen, dass es sich beim Besitzerpaar, das auf der einen Seite der Rinde dargestellt ist, um Anna-Maria und Niklaus Schlup-Schlup handelt (Abb. 8 und 27). Ebenfalls zu einer Wertsteigerung beigetragen haben dürften drei Egli-Öfen, die zwischen 1828 und 1836 eingebaut worden sind. Auf allen finden sich Kacheln mit Inschriften des Besitzer-Ehepaars (Abb. 6 und 7).

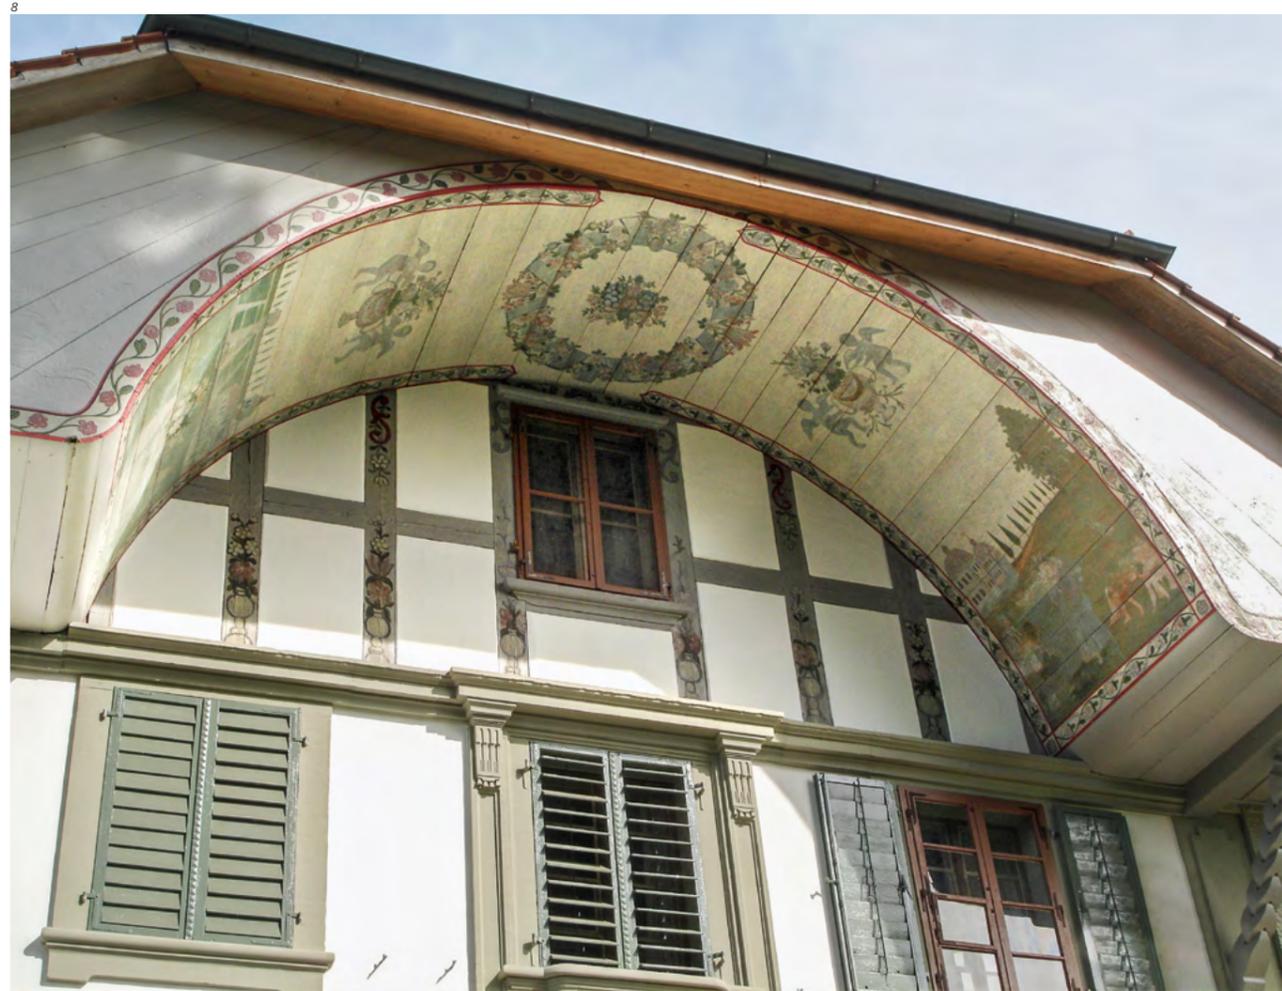
Abb. 8
Untersicht der Rinde mit
dekorativen Malereien nach der
Restaurierung. Foto 2017.

Freilegungsproben zeigten, dass auf den Untersichten der südseitigen Ründe mehrere Fassungen vorhanden waren. Nach der Dokumentation wurden mit einigem Aufwand die beiden oberen Schichten behutsam entfernt, sodass die Malerei der dritten Fassung zum Vorschein kam. Um die Lesbarkeit zu gewährleisten, wurden Fehlstellen sehr zurückhaltend retuschiert, hauptsächlich beim Hintergrund und in den Umgebungen. Das Giebfeld in der Südfassade wurde wieder auf das ursprüngliche Riegbild zurückgebracht. Nach der Entfernung der Putzschicht kamen auf den Riegeln ornamentale Bemalungen hervor. Ob diese mit der Ründemalerei einhergehen, ist fraglich; es scheinen eher nachträgliche Ergänzungen zu sein.

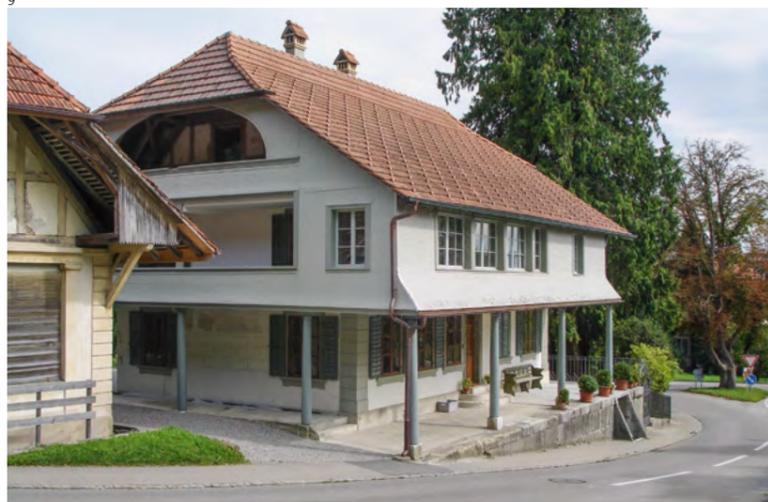
Abb. 9
Ansicht von Norden mit der
umlaufenden, mit Holz-
schindeln verkleideten Laube.
Foto 2017.

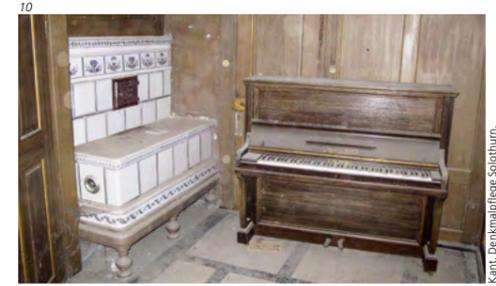
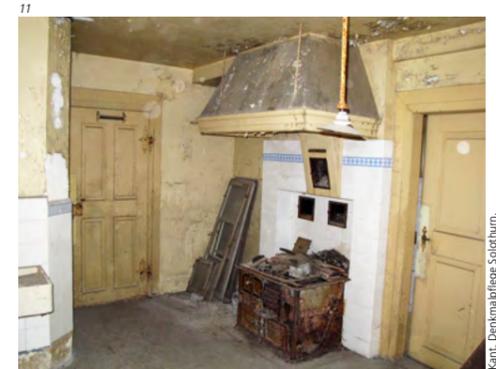
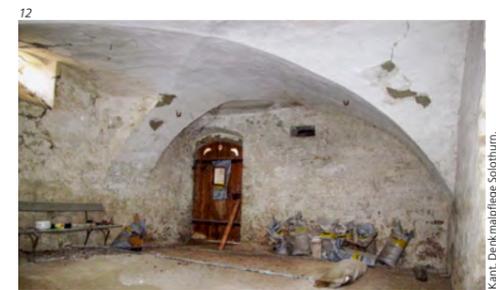
Abb. 10–12
Impressionen vor der Restaurierung: Kachelofen und Klavier im Zimmer Süd des Erdgeschosses (oben), Küche mit Hutte (Mitte) und Keller mit Kreuzgewölbe (unten).
Fotos 2013.

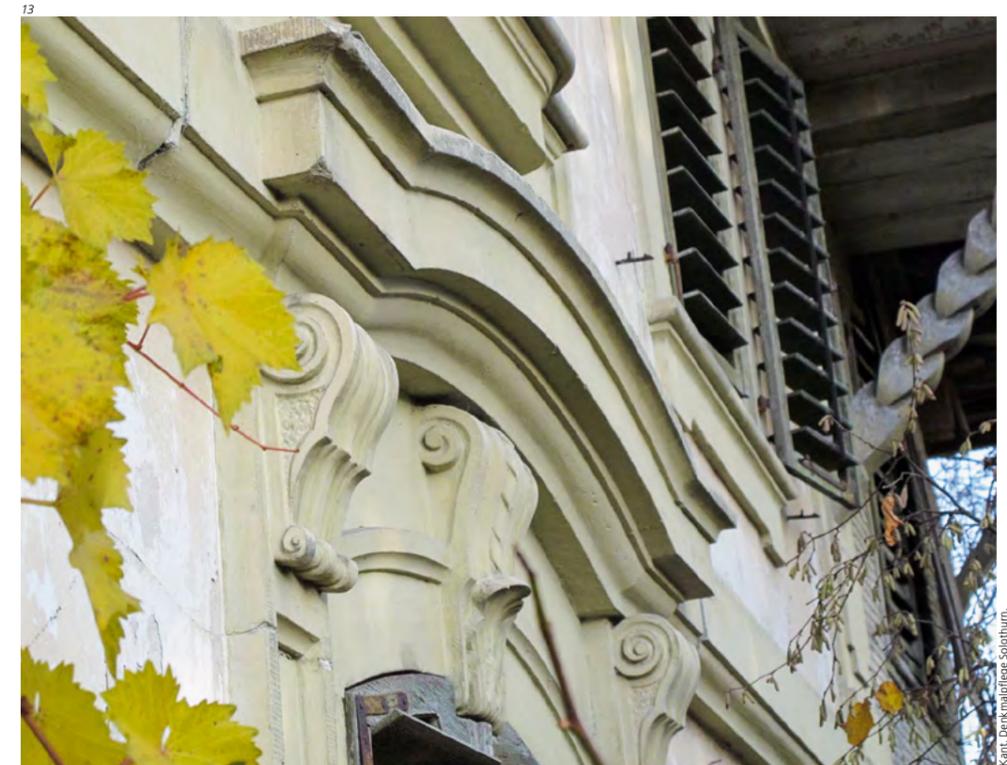
Abb. 13
Impression des Mittelrisalits aus Sandstein in der Südfassade vor der Restaurierung.
Foto 2012.

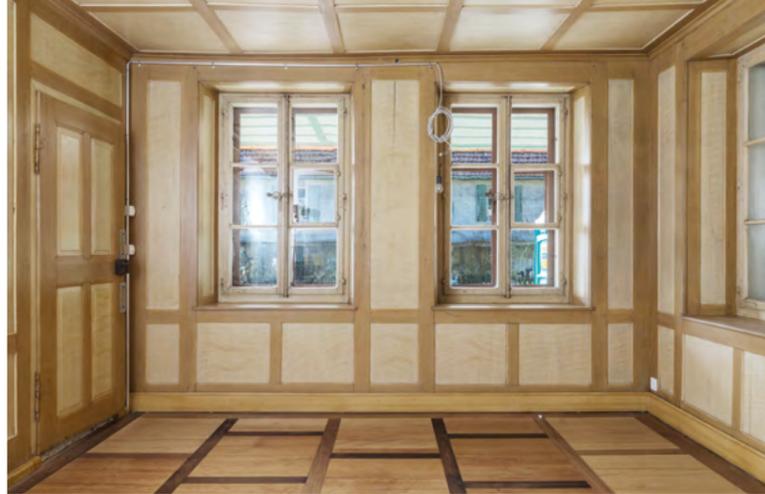
Abb. 16
Zimmer West im Erdgeschoss mit der sanft restaurierten Ausstattung: Holzboden und einfaches Wand- und Deckentäfer. Foto 2016.

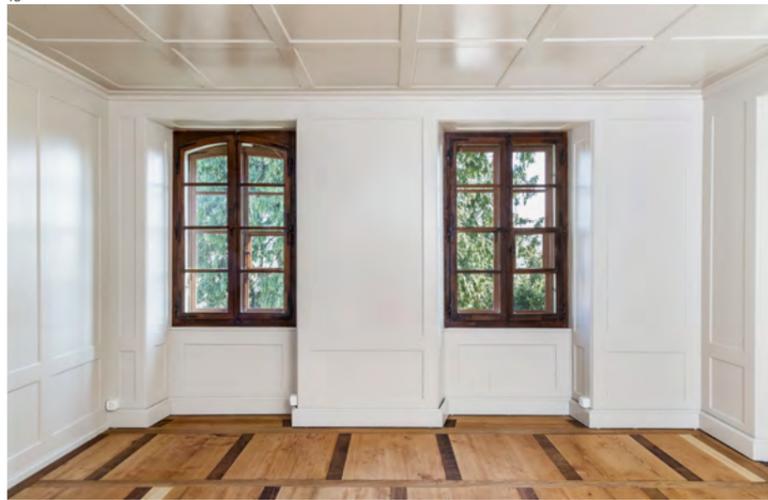
Abb. 18
Stube im Erdgeschoss, Blick gegen Süden mit den restaurierten einfachverglasten Fenstern aus Eiche mit Vorfenstern. Foto 2016.

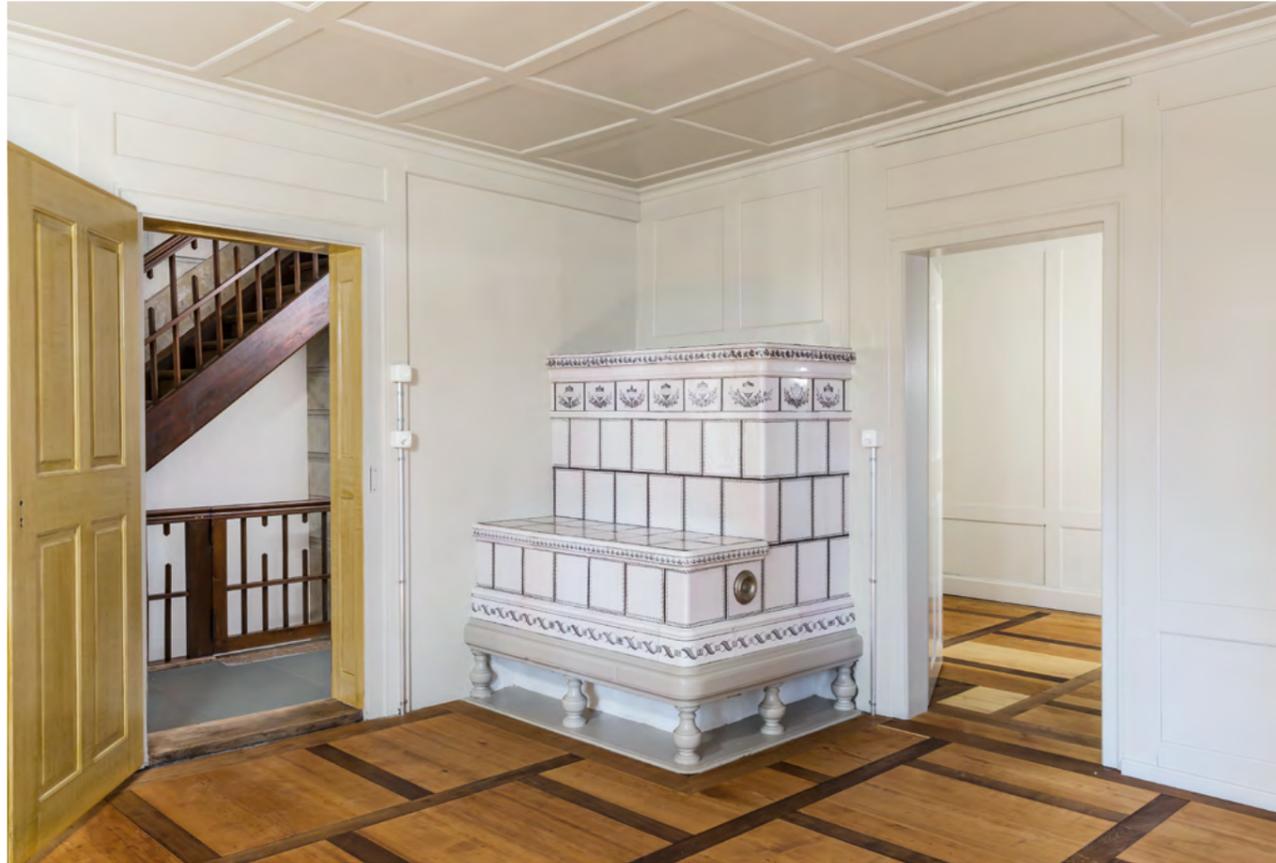
Abb. 19
Stube im Erdgeschoss, Blick zum Egli-Kachelofen von 1828, in den Gang und zur Nebenstube. Foto 2016.

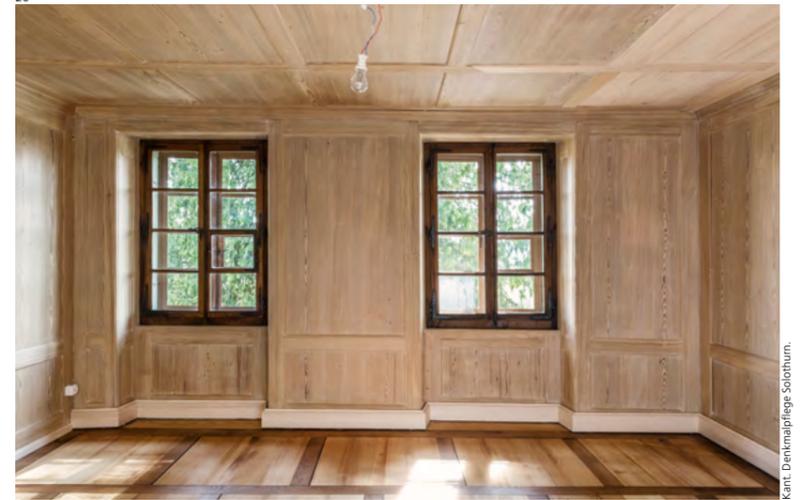
Abb. 20
Zimmer im Obergeschoss mit natursichtigem Täfer. Foto 2016.

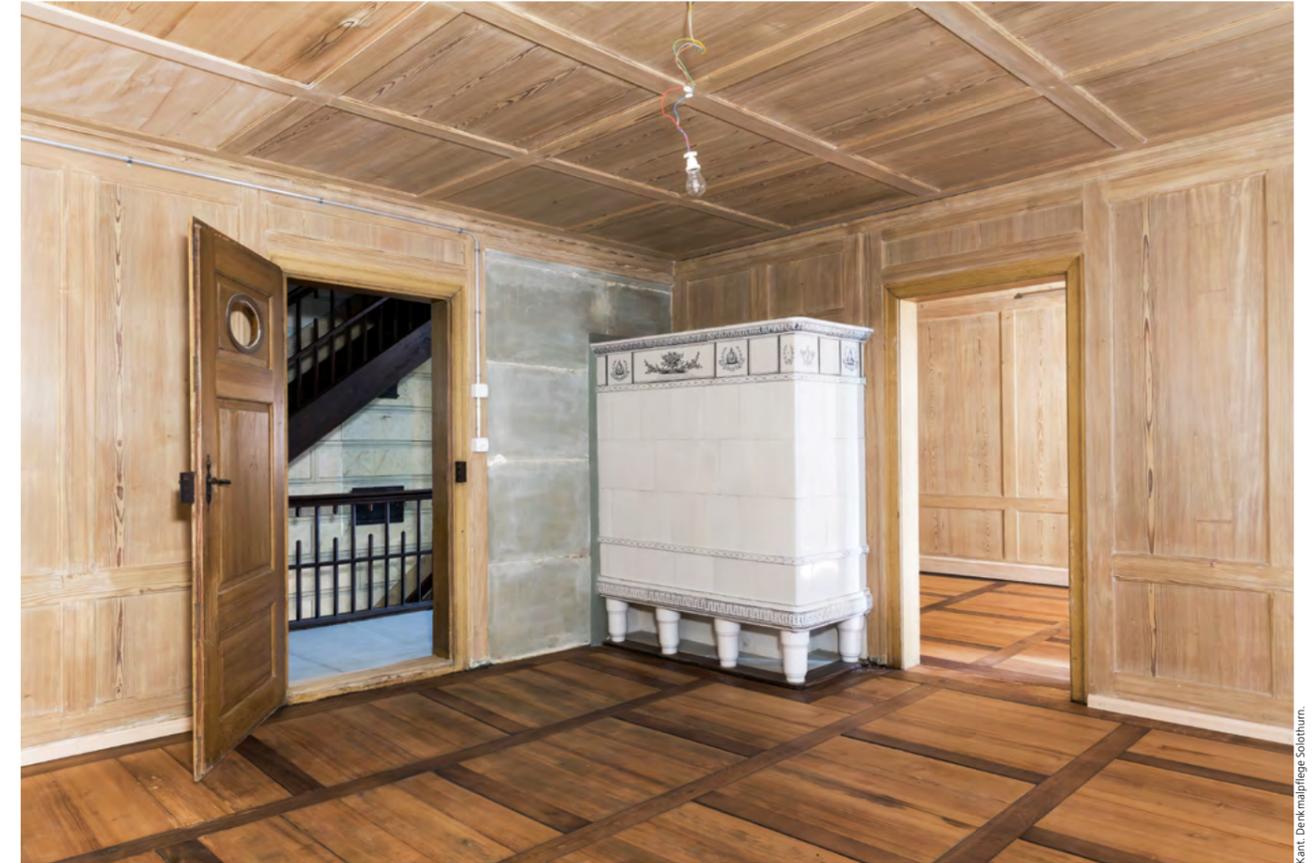
Abb. 21
Zimmer im Obergeschoss, Blick zum Egli-Kachelofen von 1836. Foto 2016.

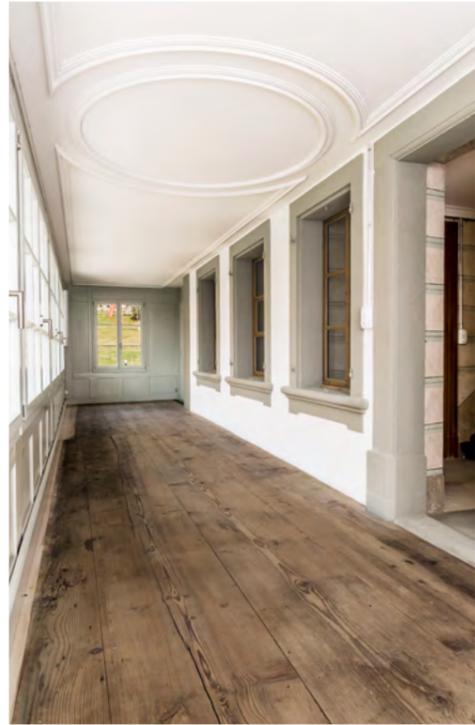
Abb. 24
Laube West nach der Restau-
rierung. Die Lauben waren in
einem sehr schlechten Zustand
und mussten tiefgreifend sa-
niert werden. Die Bodenbretter
und das Stuckprofil der Gips-
decke geben dem Raum
zusammen mit der ursprüng-
lichen Aussenfassade eine
sehr schöne Atmosphäre.
Foto 2016.

und sorgfältig freigelegt und restauriert werden. Partien mit erheblichen Schäden hingegen wurden entfernt und neu aufgebaut. Die Statik der Lauben musste tiefgreifend saniert werden, der Holzschindelschirm wurde erneuert. Die alten Fenster, Vorfenster und Fensterläden konnten erhalten und sorgfältig saniert werden. In den vorher unbeheizten Lauben wurden neue Fenster eingebaut.

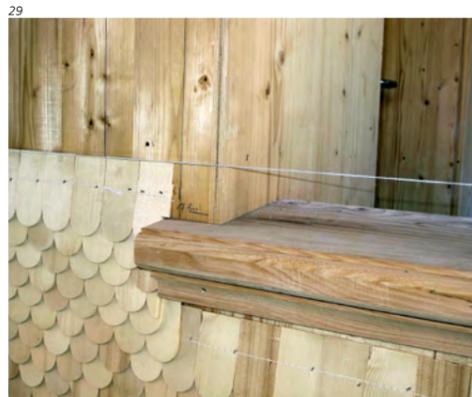
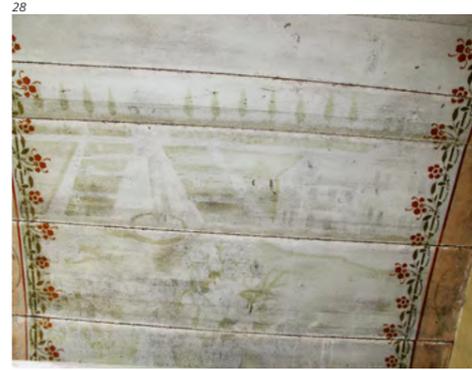
Abb. 27 und 28
Szene eines herrschaftlichen Landsitzes mit Gartenanlage am westlichen Fuss der Rindeuntersicht. Es ist anzunehmen, dass es sich beim Paar unten rechts um Anna-Maria und Niklaus Schlup-Schlup handelt. Links Zustand nach der Restaurierung von 2015, rechts vor der Restaurierung.

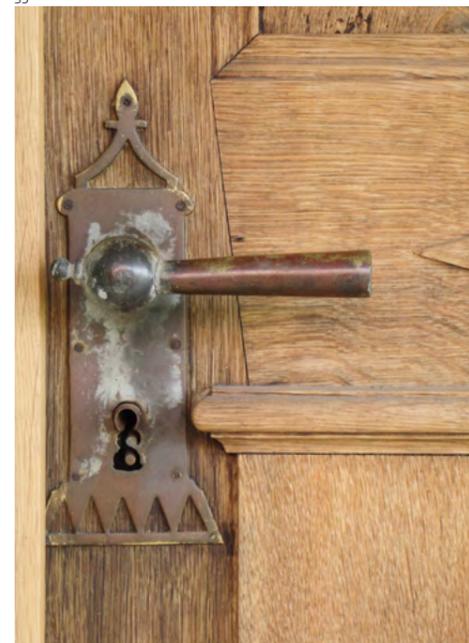
Abb. 35 und 36
Türfallen mit sehr dekorativen Schildern, links an der westlichen, rechts an der östlichen Haustür. Fotos 2017.

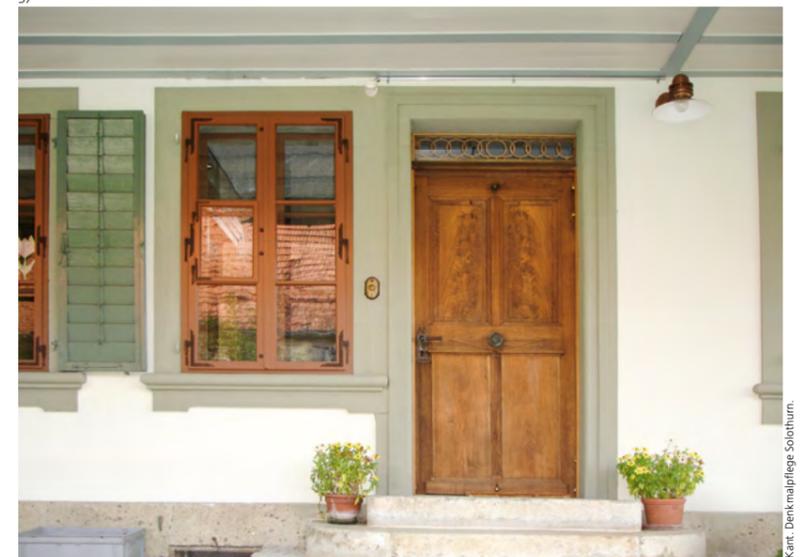
Abb. 37
Westliche Eingangspartie unter der Laube. Sowohl die Türen als auch die Fenster wurden sorgfältig restauriert. Mit den alten Gläsern haben die Fenster ihren besonderen Charme als «Augen» des Hauses behalten. Was für ein Kontrast zu einem heutigen Fenster mit komplett glatten Isoliergläsern. Foto 2017.
