# Neue Befunde zur Bau- und Ausstattungsgeschichte des Aarhofs in Solothurn

URS BERTSCHINGER

Aus einem kleinen Sommerhaus vor den Toren der Stadt aus dem Ende des 16. Jahrhunderts entwickelte sich Anfang des 17. Jahrhunderts ein prächtiger spätgotischer Landsitz. Nach Veränderungen im 18. und im 19. Jahrhundert und in den 1970er Jahren wurde das Gebäude 2017 im Innern in einer zurückhaltenden Gesamtrenovation zu einem Ärztehaus umgebaut. Dabei konnten zahlreiche bis jetzt nicht bekannte historische Bau- und Ausstattungselemente aus dem 17. Jahrhundert untersucht und dokumentiert werden.

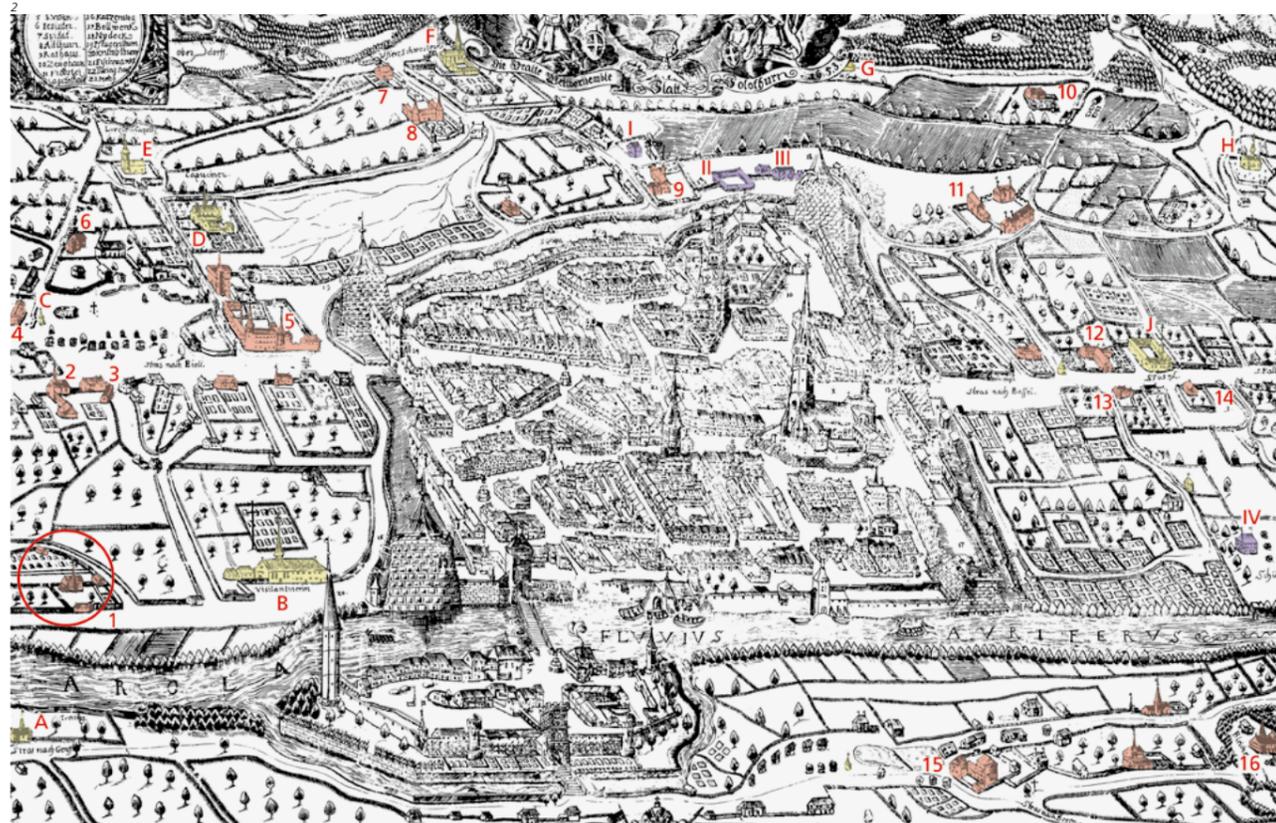
Abb. 2  
Ausschnitt aus der Stadtvedute von Sigmund Schlenrit aus dem Jahr 1653. Ende des 16. und im 17. Jahrhundert wurden im Umfeld der Stadt zahlreiche patrizische Sommerhäuser sowie Klöster und Kapellen erbaut. Das Sommerhaus von Werner Müntsch ist am unteren linken Rand inmitten des Parks sichtbar (Nr. 1). Zum besseren Verständnis wurde die Stadtansicht partiell koloriert.

Der Aarhof ist einer von ursprünglich zahlreichen Sommer- und Landsitzen, welche von der Mitte des 16. bis Anfang des 18. Jahrhunderts durch die solothurnischen Patrizierfamilien ausserhalb der Stadtmauern und in Sichtdistanz dazu in lockerer Anordnung ringförmig um die Stadt gebaut wurden (Abb. 2). Kirchen, Kapellen, vier Klöster und einige kleinere Gebäude, Scheunen und Gewerbebauten vervollständigten diese stadtnahe Bebauung. Einige dieser Landsitze sind bis heute erhalten geblieben, andere wurden im Lauf der Zeit abgebrochen. Vor allem dem Bau der barocken Schanzenanlagen in den Jahren zwischen 1664 und 1700, welche weit ins Vorgelände der alten Stadtmauern ragten, mussten einige dieser Landsitze, zum Teil unter heftigem Widerstand der Besitzer, weichen. Der grossflächigen Umgestaltung der Quartierbebauung und der Verbreiterung der Durchgangsstrassen in den 1960er/1970er Jahren fielen dann weitere historische Bauten zum Opfer. Der Aarhof lag aber immer in einer peripheren Lage mit genügender Distanz zur Altstadt und zu den wichtigen Durchgangsstrassen und konnte daher sein Aussehen und sein Umland halten. Einzig der Park wurde im 20. Jahrhundert durch Abparzellierungen auf beiden Seiten verkleinert und mit neuen Gebäuden eingerahmt.

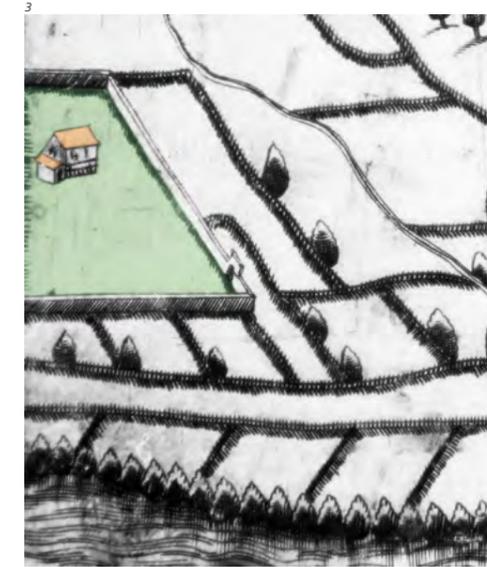
Abb. 3  
Ausschnitt aus der Stadtansicht von Gregor Sickinger, um 1610. Am linken Rand, leicht vom Aareufer entfernt, ein Teil des ummauerten Parks des Aarhofs mit dem kleineren Vorgängerbau. Zur besseren Lesbarkeit wurde ein Teil davon koloriert. Privatbesitz J. Weber, Bern.

Auf der Stadtansicht von Gregor Sickinger aus den Jahren um 1610/1615 sieht man den nördlichen Teil des mit einer mannshohen Mauer umfriedeten grossen Grundstücks des heutigen Aarhofs (Abb. 3). In der nordöstlichen Ecke der Umfriedungsmauer, gegen Norden ausgerichtet, befindet sich ein übermauertes Eingangsportal. Innerhalb des Grundstücks liegt ein kleineres gemauertes, in Nordsüdrichtung stehendes und zweigeschossiges Gebäude mit Satteldach. An seiner südseitigen Giebfassade ist ein schmaler, eingeschossiger und nicht befensterter Eingangsvorbau mit Pultdach und ostseitigem Hauseingang angebaut. Die östliche Längsfassade des Hauptbaus scheint im Erdgeschoss nicht befensert gewesen zu sein. Bei der dargestellten Fassadenstruktur könnte es sich um ein Spalier handeln. Darüber, im Obergeschoss, liegen ostseitig zwei hochrechteckige grössere Fenster. Die südliche Giebfassade ist im Obergeschoss, über dem Pultdach des Anbaus, mit einem Doppelfenster ausgestattet. Aufgrund der heutigen Grundrisstruktur und den beim letzten Umbau näher untersuchten Mauerbereichen kann mit grosser Sicherheit davon ausgegangen werden, dass dieser kleinere Vorgängerbau

telt die Stadtansicht von Sigmund Schlenrit aus dem Jahre 1653 (Abb. 4). Sehr schön dargestellt ist dabei auch der ummauerte Park mit einem neuen, nun von Osten her zugänglichen Eingangportal. Im Gegensatz zur Ansicht von Sickinger mit dem kleineren Vorgängerbau (Abb. 3) fällt die neue rückseitige und in einer Rundung um den Park führende Strasse auf. In diesem hinteren Bereich ist auch das direkt an die Mauer gebaute kleine Gartenhaus sichtbar. Durch den neuen grossen Treppenturm wurde aus dem bis anhin relativ schlicht wirkenden Sommerhaus ein repräsentativer spätgotischer Landsitz mit diversen Nebengebäuden und mit einem in verschiedene Nutzungszonen eingeteilten Park.

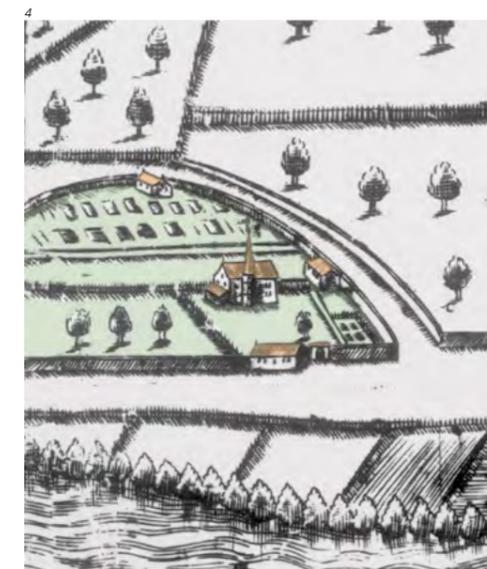
Abb. 4  
Sigmund Schlenrit übernahm in seiner Stadtansicht von 1653 zu einem grossen Teil die Darstellungen von Gregor Sickinger, aktualisiert diese jedoch. Zum besseren Verständnis wurde auch dieser Ausschnitt aus der Ansicht nachträglich koloriert. Im Park selber wird eine Gartengestaltung mit Beeten, Bäumen, Wegen und Zäunen dargestellt. Die Ansicht des Aarhofs entspricht der Bauphase von 1619 mit oktogonalen Treppenturm. Die spätgotische Befensterung scheint noch bestanden zu haben. Hinten erkennt man das 1609 an die Parkmauer angebaute kleine Gartenhaus.

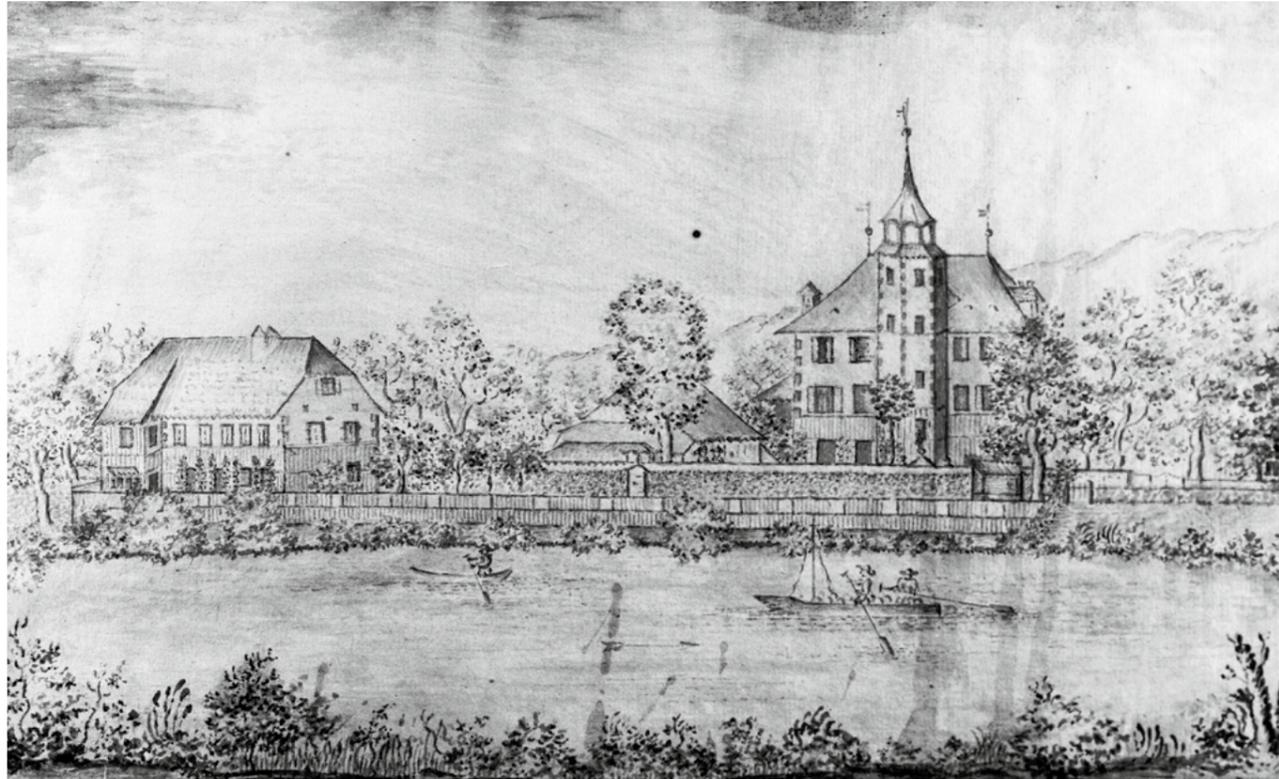
Abb. 6  
Die Zeichnung um 1790 aus anonymer Hand zeigt den Aarhof von der gegenüberliegenden Aareseite aus. Das Dach erhielt um 1760 zwei seitliche Vollwalm, im Turmhelm wurde eine befensterete Stube eingebaut. Die links neben dem Aarhof stehende kleinere Scheune wurde in den 1990er Jahren abgebrochen. Am linken Bildrand ist zudem noch das 1735 erbaute Wohnhaus des Urs Jakob Christoph Brunner ersichtlich (heutige Römerstrasse 17). Zentralbibliothek Solothurn, ab 58.

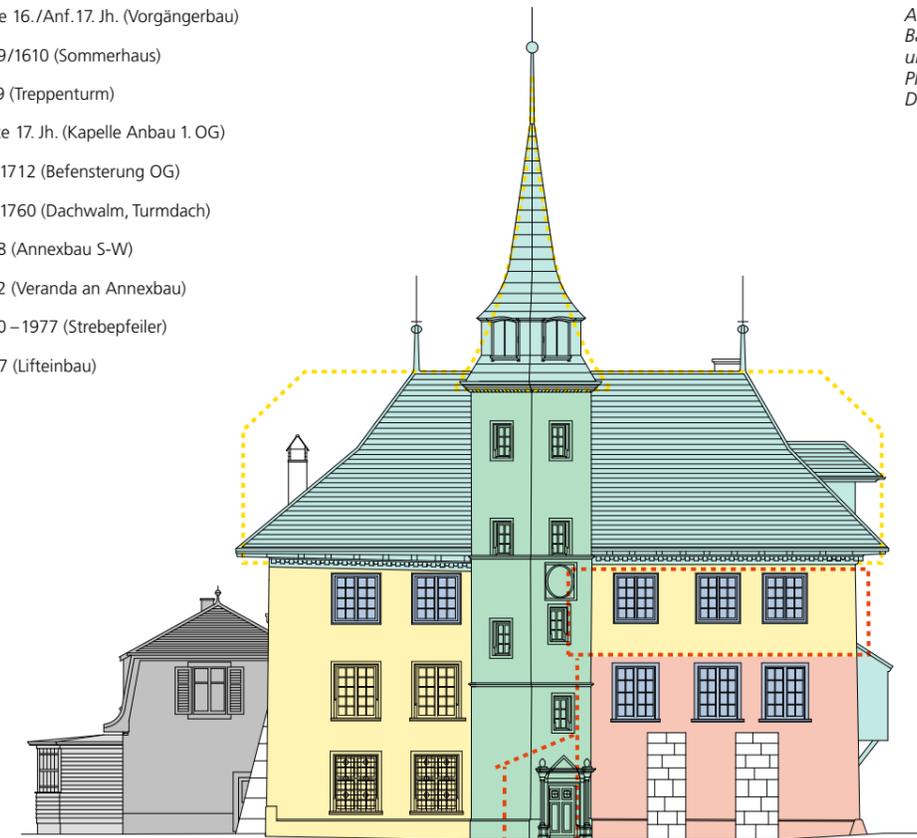
Abb. 7  
Bauphasenplan der Ostfassade und des Erdgeschosses.  
Planzeichnung: Kantonale Denkmalpflege.

- Ende 16./Anf. 17. Jh. (Vorgängerbau)
- 1609/1610 (Sommerhaus)
- 1619 (Treppenturm)
- Mitte 17. Jh. (Kapelle Anbau 1. OG)
- um 1712 (Befensterung OG)
- um 1760 (Dachwalm, Turmdach)
- 1908 (Annexbau S-W)
- 1922 (Veranda an Annexbau)
- 1970–1977 (Strebepeiler)
- 2017 (Lifteinbau)

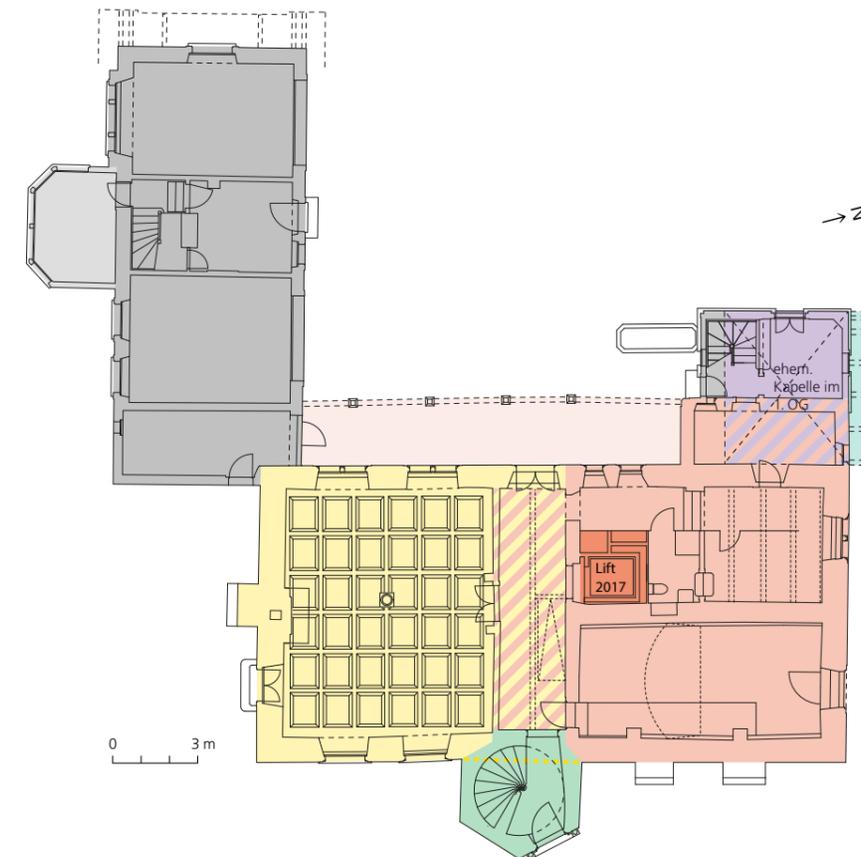
Abb. 8  
Ansicht des Aarhofs vom rückseitigen Park, nach 2017. Durch den ehemaligen Kapellenanbau links aus der Mitte des 17. Jahrhunderts und dem Garten- und Pflanzhaus rechts von 1908 (Römerstrasse 36) entstand eine Hofsituation.

den Korridor aus durch eine einläufige Holzterre. Entlang der westseitigen Rückfassade lief wahrscheinlich über die gesamte Länge eine mit einem Pultdach gedeckte eingeschossige Laube (Abb. 8). Im ersten Obergeschoss erhielten die beiden ostseitigen Hauptstuben die gleichen Kassettendecken wie im Erdgeschosssaal (Abb. 9, 10, 12 und 13). Bei den letzten Sondierungsarbeiten kamen in den beiden Obergeschossen zudem Reste von Wandverputzen mit dekorativen farbigen Wandgestaltungen zum Vorschein (Abb. 14 und 15). Es scheint, dass die Wände je nach Raum und Funktion unterschiedlich bemalt wurden. Man findet breite rote und schwarz ablinierte Deckenbegleitbänder mit anschliessenden frei platzierten geschwungenen Stängeln mit Blumen, Früchten und Blättern in Rot-, Orange- und Gelbtönen. Ein anderer Befund zeigt schmälere rote Begleitbänder mit darunterliegender rot-schwarzer Roll- und Beschlagwerkdekoration. Bei beiden Dekorationsarten sind die Riegpfosten der Wände in der Mitte rot und an den Rändern mit grau-schwarzem Begleitband gefasst. Im zweiten Obergeschoss findet man an gelben Zapfen befestigte rote Tuchfestons mit einer darin hängenden Mittelkugel (Abb. 15). Die Balken- und Kassettendecken beider Geschosse blieben holzsichtig. Rund ein Jahr vor dem Bau des Haupthauses oder auch gleichzeitig liess Werner Müntschi hinter dem Sommersitz, an die westliche Gartenmauer gelehnt, ein kleines zweigeschossiges Gartenhaus erstellen (heute Römerstrasse 30; Abb. 21).<sup>3</sup> Ursprünglich mit einer offenen Erdgeschosshalle und einem Sichertrieg im Erdgeschoss, liegt das Gartenhaus gegen hinten direkt auf der Gartenmauer. Das Obergeschoss ist dreiseitig mit Doppelfenstern belichtet. Längsseitig lief je eine offene, später eingewandete Laube, wovon eine mit der einläufigen Geschosstreppe versehen war. Ein Satteldach mit Teilwalm schliesst das Gartenhaus ab.

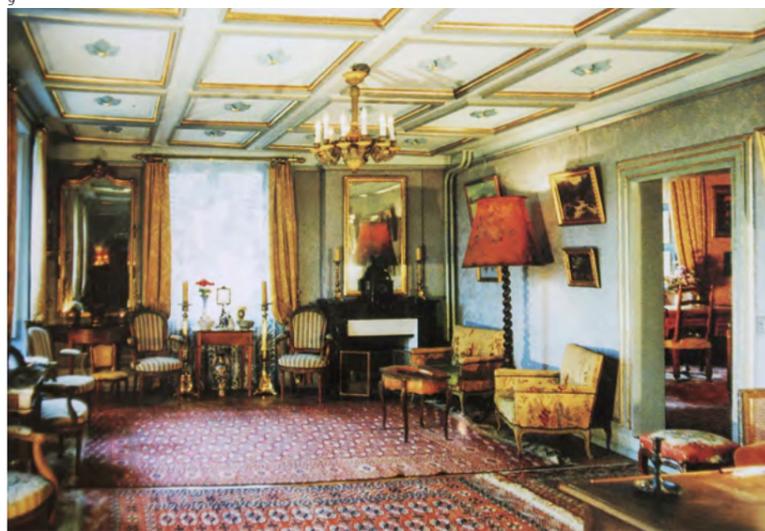
Abb. 10  
Der südostseitige Salon im ersten Obergeschoss, vor der Renovation 2017 (vgl. Abb. 9). Die Kassettendecke aus der ersten Hälfte des 17. Jahrhunderts erhielt ihren Anstrich in den 1970er Jahren. Marmorcheminée und Tafelparkett 19. Jahrhundert.

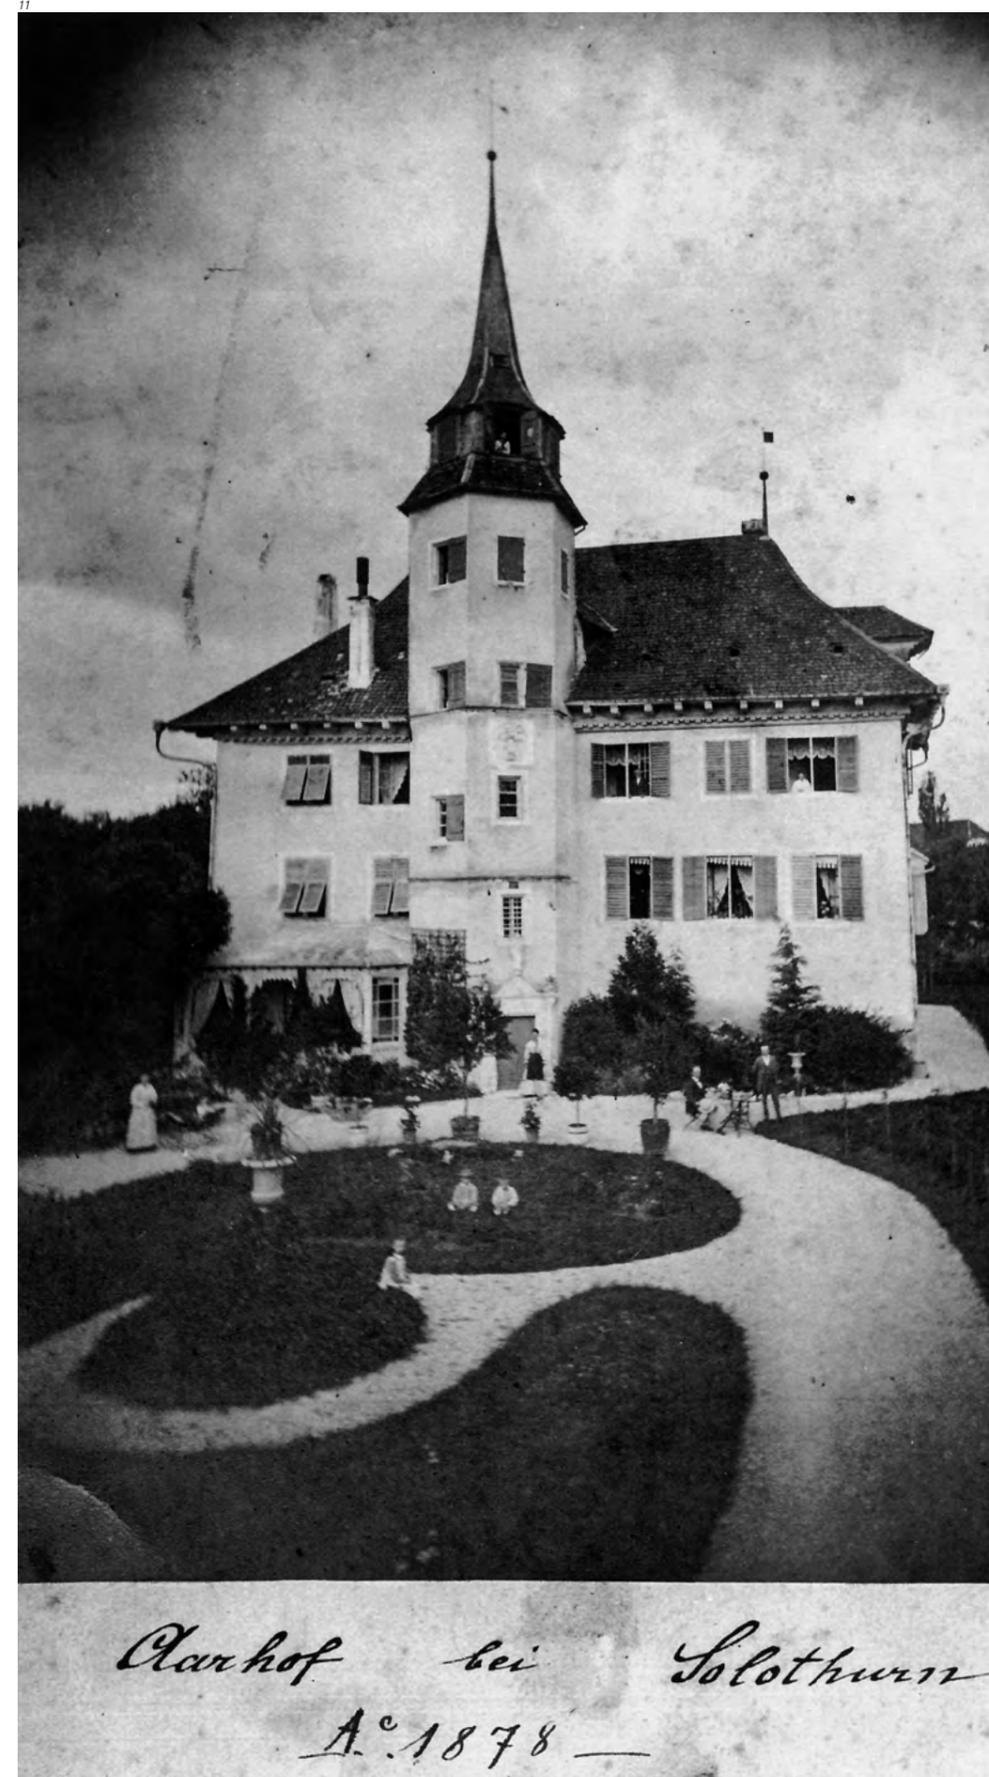
Abb. 11  
Der Aarhof auf der ältesten bekannten Fotografie von 1878. Er war damals im Besitz von Albert und Louise Pfähler-Möhrlen, die ihn zusammen mit ihren sechs Kindern und ihrem Grossvater Adam Möhrlen bewohnten. Privatbesitz Familie Pfähler.

nen Turmstube (Abb. 11). Gleichzeitig oder kurz danach wurde die im rückseitigen kleinen Annexbau untergebrachte Kapelle aufgehoben. Nach dem Einbau eines Wandtäfers, eines Cheminées und einer nordseitigen kleinen offenen Laube diente der Raum nun als kleine Stube.

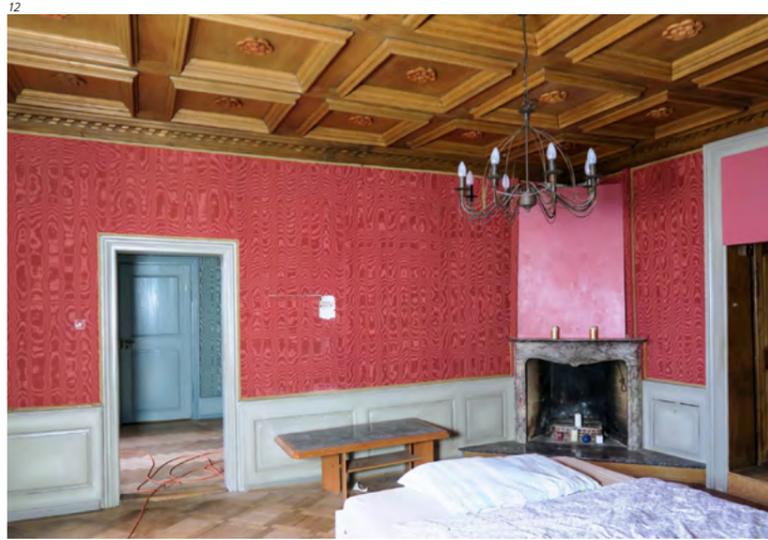
Abb. 12  
Der nordostseitige Salon im ersten Obergeschoss, vor der Renovation 2017. Die holzsichtige Kassettendecke stammt, wie jene im Erdgeschoss, aus der ersten Hälfte des 17. Jahrhunderts. Das Eckcheminée und die rote textile Wandbespannung sind Zutaten aus den 1970er Jahren.

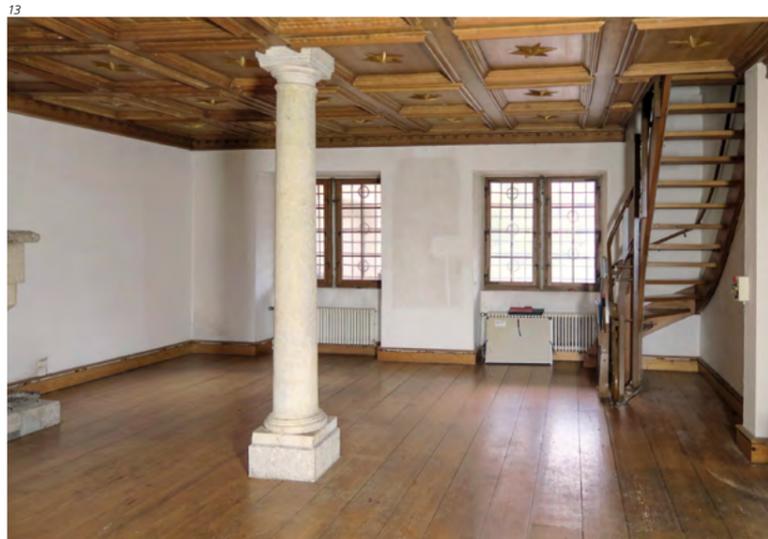
Abb. 13  
Der grosse Saal im Erdgeschoss, vor der Renovation 2017. Die Säule, die Treppe und der Holzboden wurden Anfang 1970 eingebaut. Der Saal wurde im 19. Jahrhundert in zwei Räume unterteilt. Erst in den 1970er Jahren erhielt er seine ursprüngliche Grösse wieder zurück.

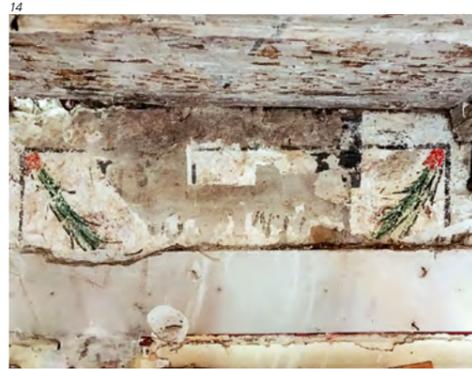
Abb. 14  
Bei den Sondierungen 2017 gefundene Wanddekorationen von 1619 im Korridor des ersten Obergeschosses.

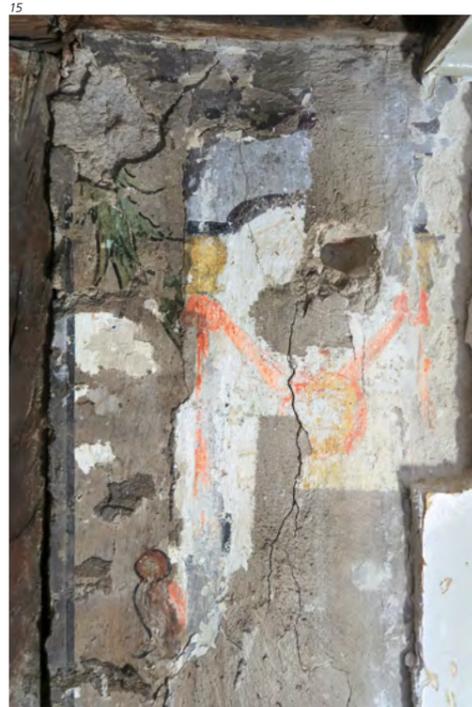
Abb. 15  
Fragmente von Wandmalereien im nordwestlichen Zimmer im zweiten Obergeschoss. Links erkennt man Reste einer Girlande von 1619, rechts ein Tuchgehänge von 1609.

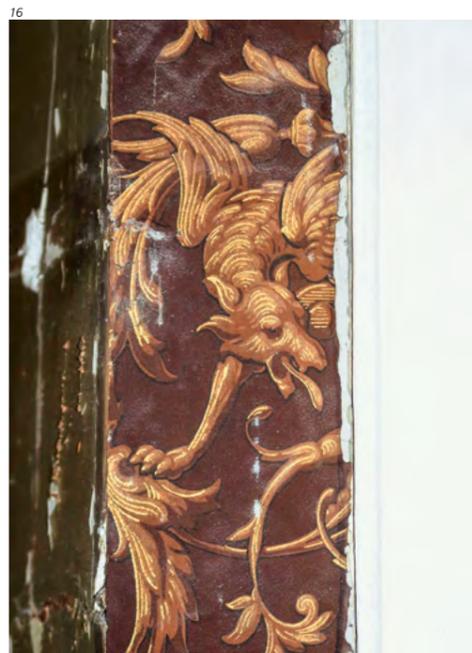
Abb. 16  
Fragment einer Papiertapete aus der zweiten Hälfte des 19. Jahrhunderts. Sie kam in der Fensterleibung des nordöstlichen Salons im ersten Obergeschoss zum Vorschein.

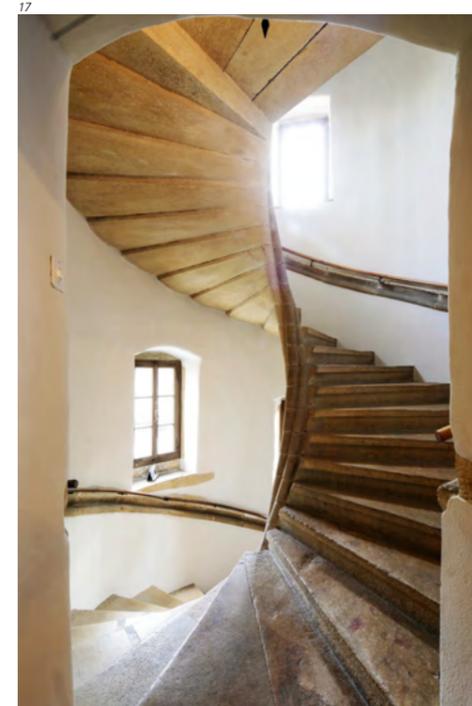
Abb. 17  
Blick vom Wohnungseingang im ersten Obergeschoss in den Treppenturm, nach der Renovation 2018. Die Wendeltreppe in Hauterive-Stein besticht durch ihre hohe konstruktive und handwerkliche Qualität.

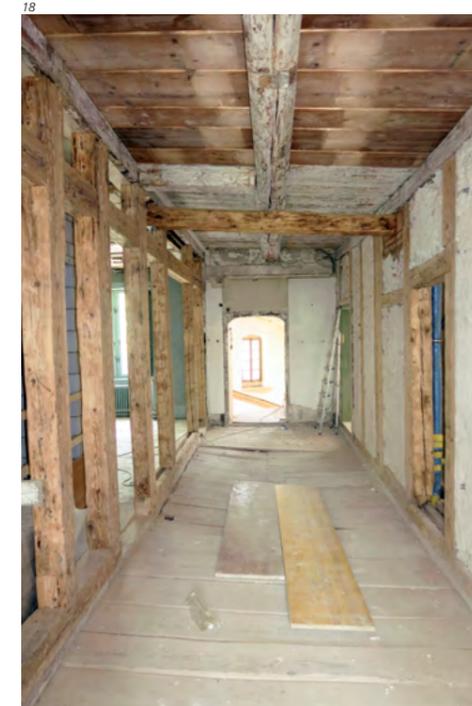
Abb. 18  
Der querlaufende Erschliessungskorridor im ersten Obergeschoss während den Umbauarbeiten 2017. Der Blick geht zum Treppenturm. Im hinteren Bereich links befindet sich die ehemalige Deckenöffnung der internen Geschosstreppe von 1609.

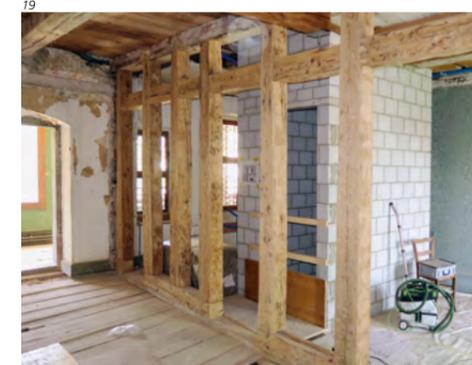
Abb. 19  
Der Korridor im ersten Obergeschoss während der Umbauarbeiten 2017, Blick gegen die Veranda. Hinter der Riegelwand von 1609 der neu eingebaute freistehende Liftschacht.

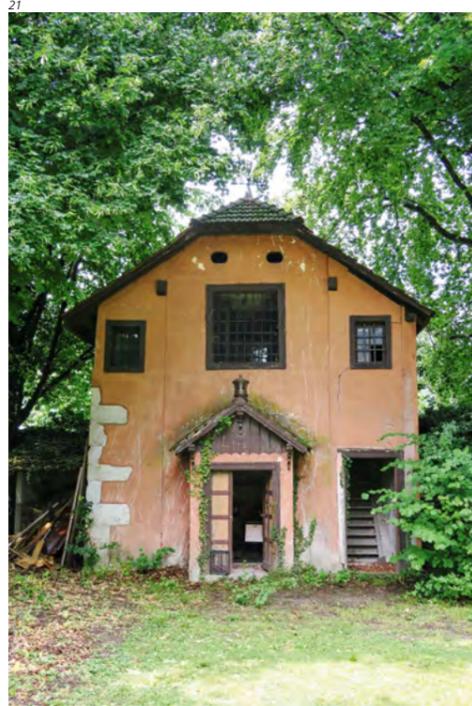
Abb. 22 und 23

Im Innern war das Gartenhaus malerisch ausgeschmückt. Die Riegfüllungen erhielten mehrfarbige stilisierte Blumendekorationen. Die Malereien können dem Solothurner Maler Gregor Sickinginger zugeschrieben werden; von ihm stammen auch die wahrscheinlich gleichzeitig erstellten Gewölbmalereien im Treppenturm des Aarhofs.

Treppenturm beigezogen. Auch im Gartenhaus findet man im Innern noch heute Malereien, welche stilistisch mit grosser Wahrscheinlichkeit ihm zugeschrieben werden können (Abb. 22, 23). Die verputzten Riegfüllungen dekorierte er mit grossen mehrfarbigen, von den Ecken herkommenden Blüten, gehalten von feinen Stängeln mit schmalen grünen Blättern. Zudem erhielt eine aussenseitige Riegfüllung das Familienwappen der Müntschi, eingerahmt von dem in schwarzer Frakturschrift gemalten Namen «Wernher Mündschy».

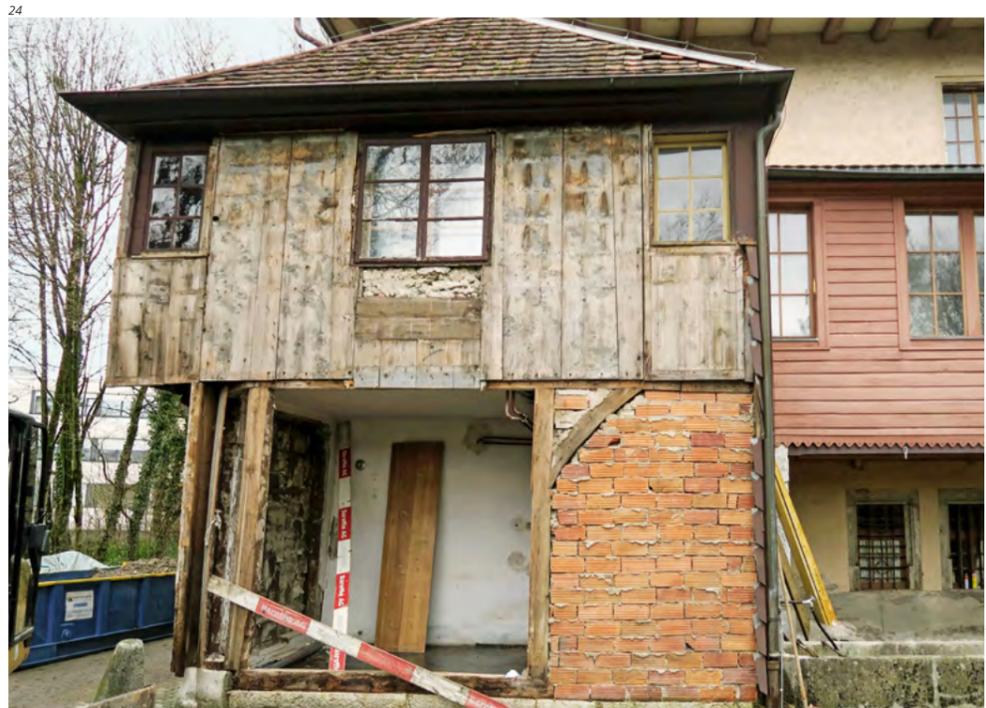
Der rückseitige Anbau stammt aus der Mitte des 17. Jahrhunderts. Über einem anscheinend offenen Erdgeschoss beherbergte er im Obergeschoss die Hauskapelle. Ab 1781 und im 19. Jahrhundert erhielt er umfassende Erneuerungen und Umnutzungen. Foto während dem Umbau von 2017.

Über die Lage einer Hauskapelle im Aarhof des 17. Jahrhunderts wurde bereits früher spekuliert. Dass eine bestanden haben muss, war immer klar, gehörte doch eine Hauskapelle zur Standardausstattung eines Landsitzes in der damaligen Zeit. Neueste Befunde bei der letzten Bauuntersuchung 2017 im Bereich des rückseitigen hölzernen Anbaus belegen jetzt, wenn auch nicht hundertprozentig, den höchstwahrscheinlichen Standort der Kapelle. Holzkonstruktionen und Malereifragmente deuten darauf hin. Dieser Anbau weist heute ein geschlossenes Erdgeschoss mit innerer Holzterrasse, einen mittelgrossen Raum mit Kachelofen und eine schmale, ursprünglich offene Nordlaube im ersten Obergeschoss auf. Es scheint, dass er zu seiner Erbauungszeit anders dimensioniert und gestaltet war. Der ursprüngliche rechteckige und rund 5,30x4,30 Meter grosse Raum im Obergeschoss stand im Erdgeschoss auf freistehenden Eichenpfosten, welche auf einer Seite zurückversetzt waren und mit gebogenen Holzbügen das ausragende Obergeschoss abstützten. Erschlossen wurde dieses durch die grosse bestehende Westlaube. Auf der Ostmauer gegen den Hauptbau hin konnten nun oberhalb einer Sakramentsnische (?) dazugehörnde Verputzreste mit Malereifragmenten gefunden werden. Dabei zeigte sich eine geschwungene bläulich-graue schmale Stoffbänderole mit Licht und Schatten, begleitet mit spitzblättrigem (Palm-)Laub. Ob diese Bänderole zu Aposteln, Heiligen oder Engeln und somit zu einer Kapelle gehörte, konnte nicht abschliessend nachgewiesen werden. Andere Beispiele in der Art sind jedoch bekannt, zumal der Typus der auf Holzpfosten stehenden Kapelle als Anbau an ein Gebäude mindestens ein Mal in der Stadt Solothurn nachgewiesen ist.<sup>5</sup>

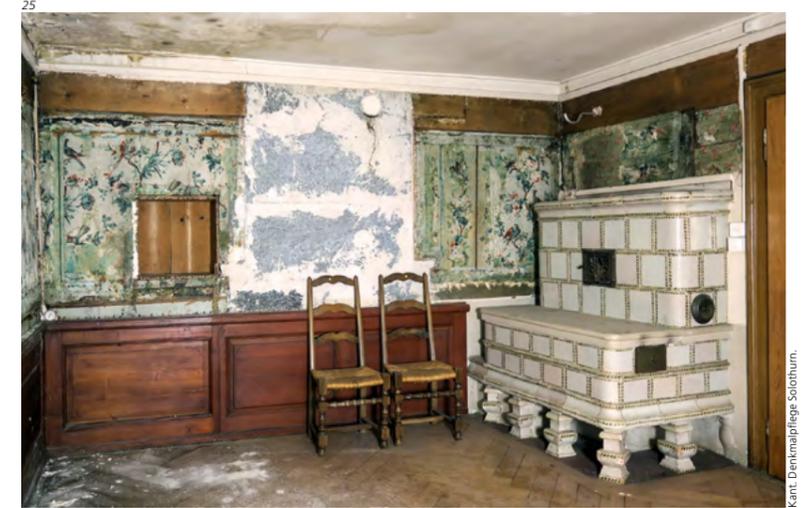
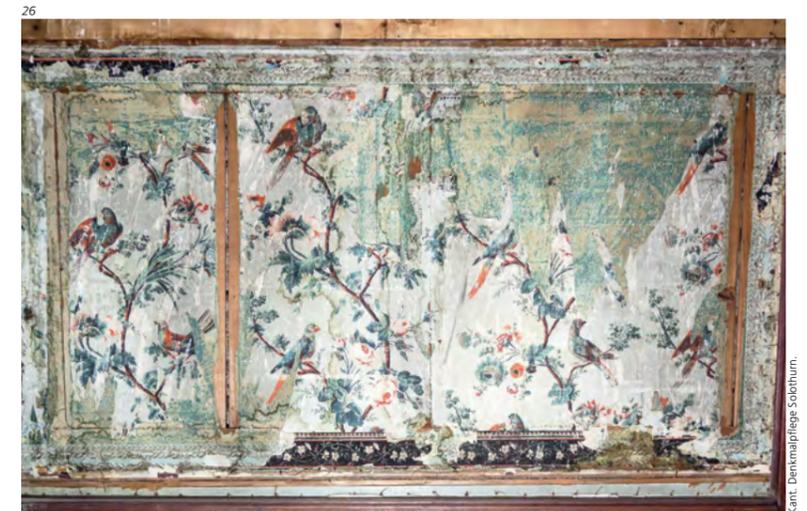
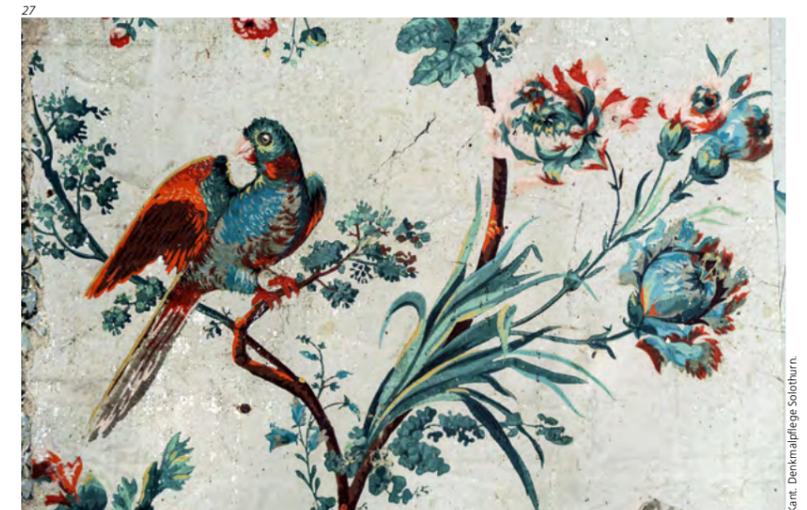
Kleines Zimmer im Obergeschoss des hölzernen rückseitigen Anbaus vor der Renovation 2017. Raum der ehemaligen Kapelle, mit Neuausstattungen aus dem 19. Jahrhundert. Der Kachelofen wurde in den 1970er Jahren eingebaut.

Detail der bedruckten Papiertapete mit Vogel- und Blumenmotiven aus dem Zimmer im ersten Geschoss des rückseitigen Anbaus. Sie stammt aus der Zeit um 1800. Darunter befindet sich eine ältere Papiertapete, vermutlich aus der Bauzeit des Zimmers um 1781.
