Die archäologischen Abklärungen in der Pfarrkirche St. Katharina zu Witterswil SO: Anlass, Vorgehen und Ergebnisse

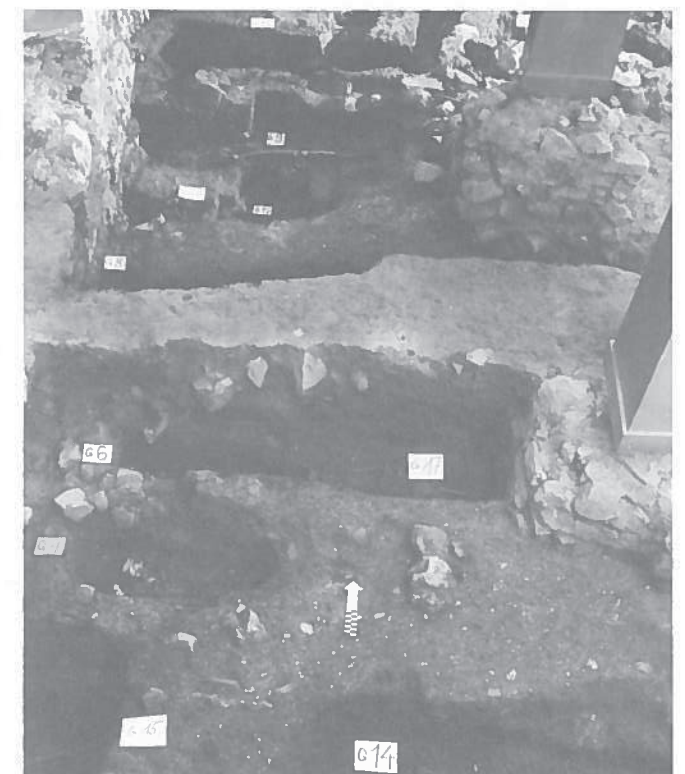
Abb. 11: Aussenbestattungen zur zweiten Kirche unter der heutigen Empore, gegen Norden.

- Mehrere Gräber (Abb. 11), welche eindeutig Aussenbestattungen der Periode der zweiten Kirche sind, stören die Fundamente der Vorhalle, setzen also ihren Abbruch voraus.
- Der Mörtel der Vorhallenmauer (nur in Mauer Nr. 30 nachweisbar) ist dem der ersten Kirche sehr ähnlich (lediglich etwas grobsandiger), während der Mörtel der zweiten Kirche völlig anders zusammengesetzt ist.

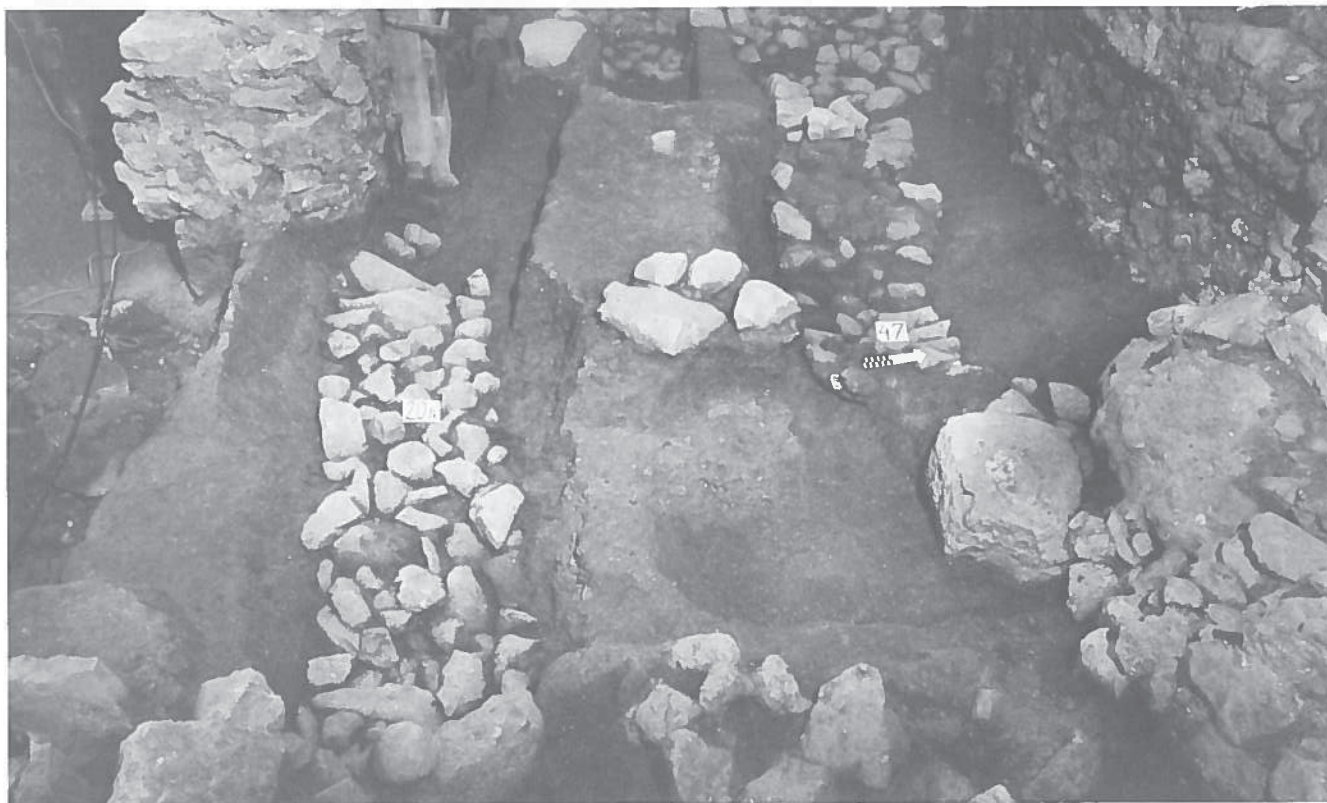
Abb. 12: Nordwestecke der heutigen Kirche. Nr. 20 N = römische Längsmauer, Nr. 47 = Nordmauer der Vorhalle zur ersten Kirche.

– Der Mauercharakter der Vorhalle mit den eher kleinen Bruchsteinen und den römischen Ziegelspolien wirkt ausgesprochen altertümlich [51] (Abb. 12, 24).

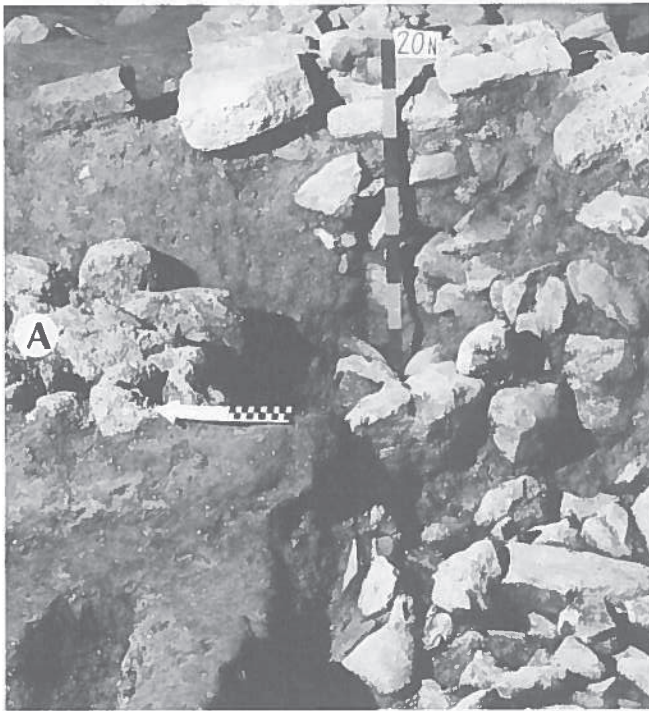
Abb. 18: Schnitt durch die römische Längsmauer Nr. 20 N. Die obersten zwei Steinlagen sind deutlich versetzt auf das Fundament gestellt. A = Grube unbekannter Funktion, gefüllt mit grösseren Mörtelbrocken, die Negative von Holzbrettern zeigen: vertrocknete Reste aus einer mit Holz geschalteten Mörtelgrube.

Unregelmässigkeiten im Aufbau der Mauer Nr. 20 zeigen (Abb. 18), dass diese Mauer mit Sicherheit einmal erneuert worden ist. Aus folgenden Gründen müssen die obersten erhaltenen zwei Steinlagen zu einem Umbau gehören:

- Sie sind vom darunterliegenden Fundament durch eine bis 10 cm dicke Erdschicht getrennt. Auch liegen zwischen den obersten, mit Mörtel gebundenen Lagen und dem Fundament mehrere Ziegel- und Keramikfragmente.
- Sie liegen versetzt auf dem Fundament auf. Die nördliche Verblendung liegt um Steinbreite neben dem Fundament direkt der anstehenden Erde auf (Abb. 18). Die Frontsteine sind in der Folge hier auch nach aussen (d. h. nach Norden) abgesunken.

Ein solcher Maueraufbau ist in einem Arbeitsgang nicht denkbar. Es ist praktisch sicher, dass die obersten gemörtelten Steinlagen zu einer Erneuerung des aufgehenden Mauerwerks gehören. Ob hingegen die beiden Quermauern Nr. 20 und 35 ebenfalls im oberen Teil neu errichtet wurden, muss offenbleiben, da sich hier nur tief liegende Fundamentreste erhalten haben.

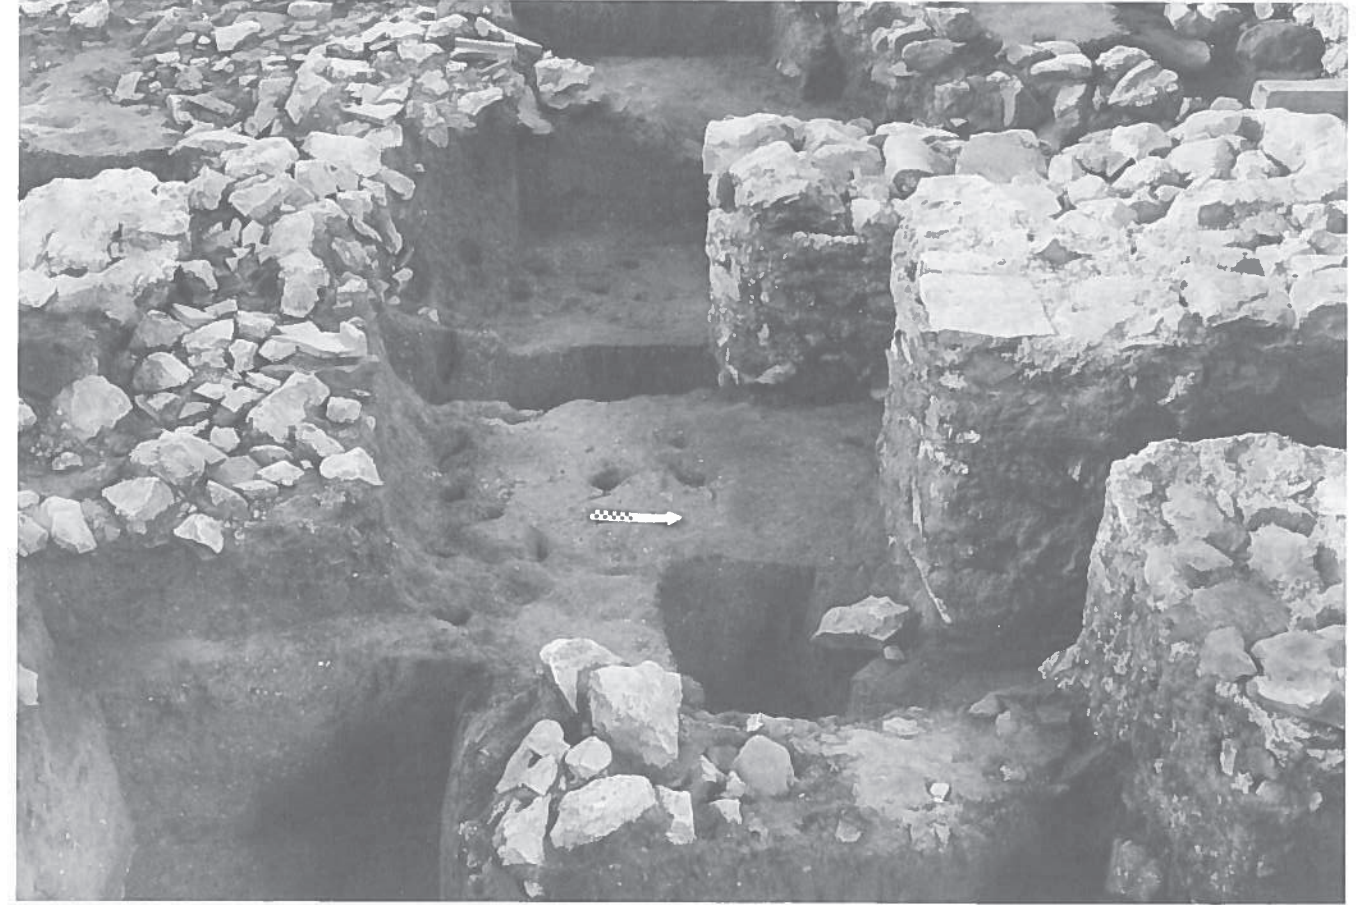
Abb. 22: Grubenhütte. Links die römische Schuttschicht, rechts jüngere Triumphbogenfundamente.

Nach dem Entfernen der Auffüllung zeigten sich auf dem flachen Grubenboden, welcher aus anstehendem Erdmaterial besteht [37], eine grosse Zahl von *Pfostenlöchern*, die sich nach Lage, Grösse und Form einzelnen, klar voneinander unterschiedenen vier Gruppen mit jeweils gleichen Merkmalen zuordnen lassen (Abb. 20 bis 24):

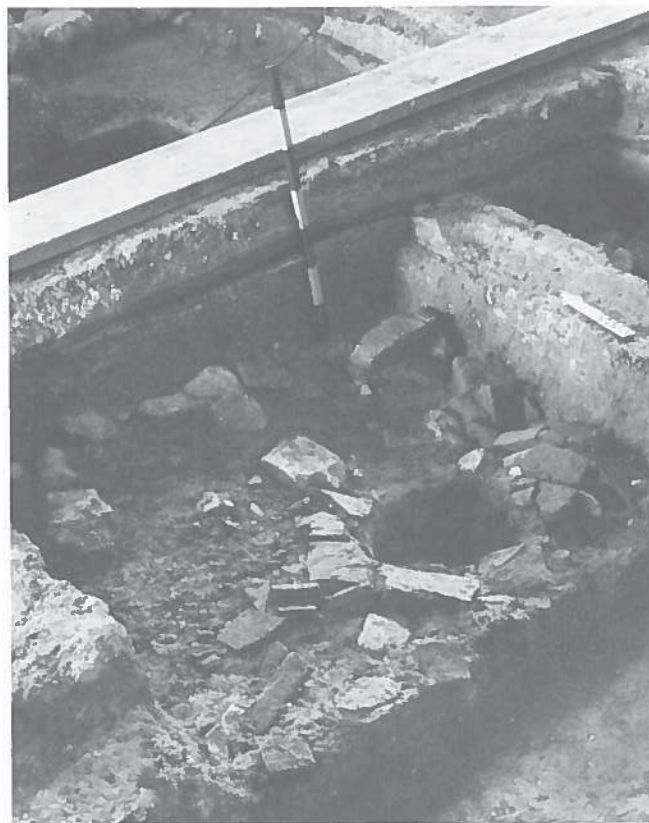
Abb. 19: Längsprofil (mit Masstab) und Querprofil. Deutlich erkennbar die schwarze Holzkohleschicht auf einem hitzeverfärbten Erdpaket der ersten Kirche. Im Vordergrund die durch ein jüngeres Pfostenloch gestörte römische Schuttschicht.

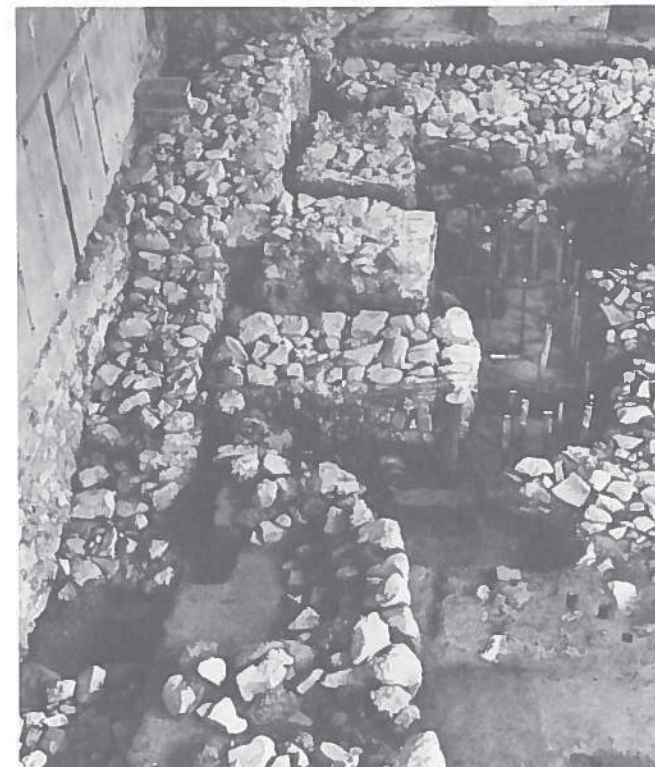
Abb. 21: Grubenhütte; die Pfostenlöcher sind mit Holzpfehlen markiert.

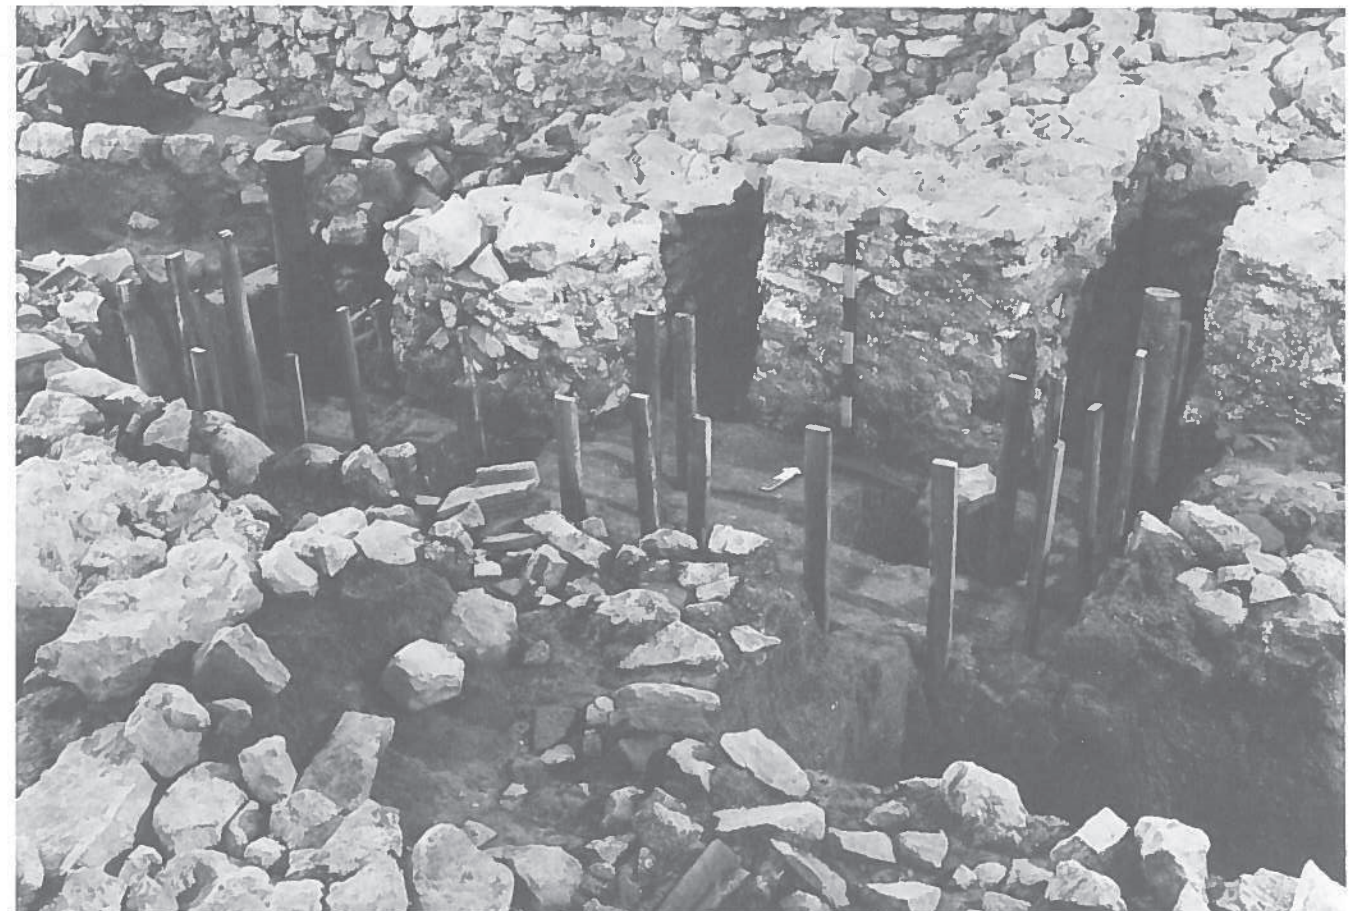
Abb. 23: Grubenhütte gegen Nordwesten. Zur Verdeutlichung sind Hölzer in die Pfostenlöcher gesteckt.

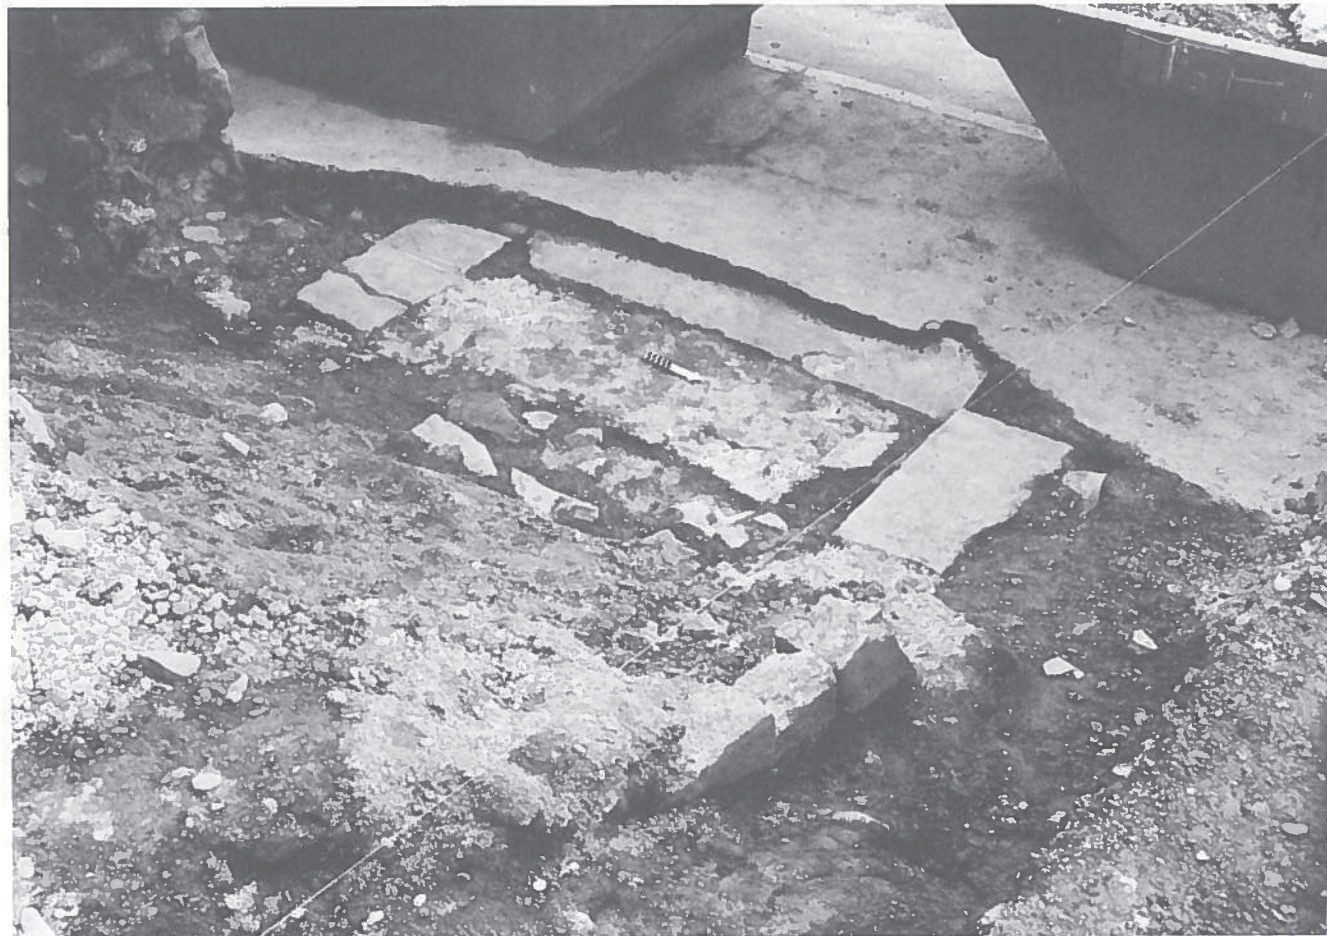
Abb. 27: A = Fundamentrest des älteren Polygonalchores der vergrösserten zweiten Kirche, B = Polygonalchor von 1640/41, C = Verlegemörtel zum Tonplattenboden des Polygonalchores der vergrösserten zweiten Kirche.

Diese beiden Beobachtungen machen es doch recht wahrscheinlich, dass das Chor der Kirchenvergrößerung einen polygonalen Grundriss aufwies.
