Die Fridolinskapelle in Breitenbach SO

Archäologische Ausgrabung 1979

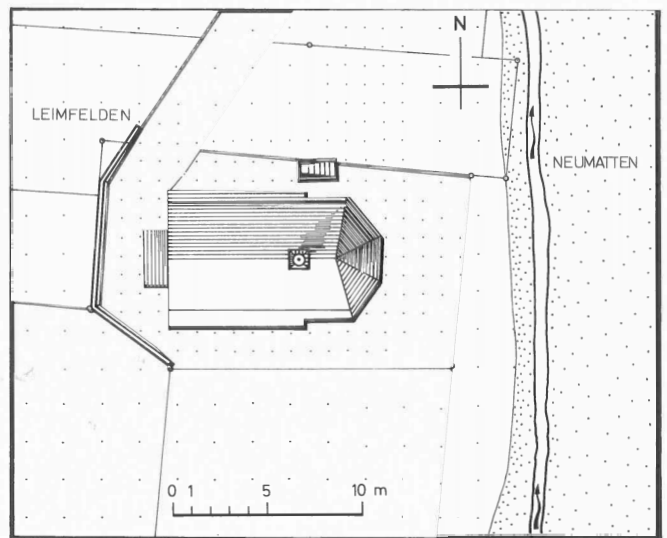
Abb. 1: Situationsplan. Massstab 1:400.

Die Kapelle St. Fridolin steht etwa 1 km südwestlich des Dorfes Breitenbach am Fusse des flachen Hanges, genannt «Leimfelden» [1]. Rund 8 m östlich des Gebäudes fliesst das «Fridolinsbächlein» [2] in nördlicher Richtung; es bildet zugleich die Grenze zwischen «Leimfelden» und dem zwischen Bach und Dorf liegenden «Neumatten» [3].

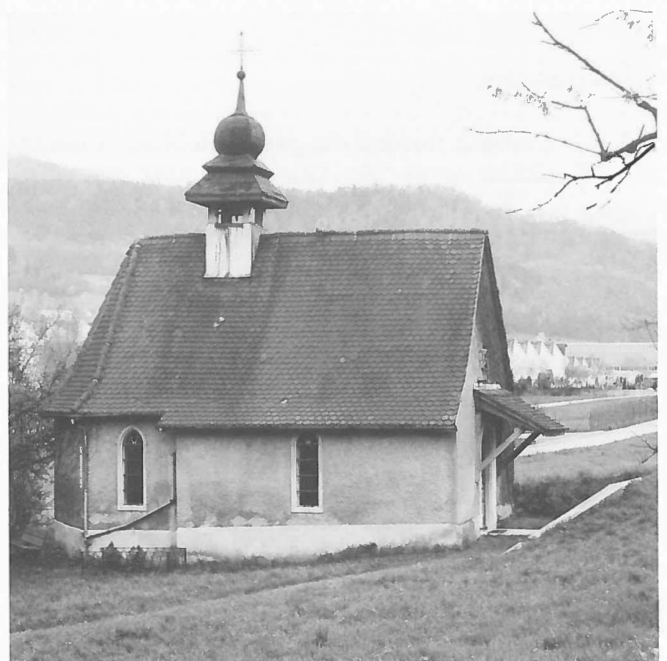
Abb. 2: Gesamtansicht der Kapelle, von Nordwesten, 1978.

Laut Legende wurde die Kapelle an der Stelle erbaut, an welcher eine Quelle entspringt. Die heutige «Quellfassung» liegt etwa 1 m nördlich der Nordwestecke des heutigen Schiffes. Sie fasst das Wasser über einer ungefähr 2,50 m tiefer liegenden Kiesschicht, welche sich parallel zum heutigen Hang «Leimfelden» erstreckt. Von der modernen Fassung der Quelle führt eine Leitung parallel zur Kirche nach Osten, wo auf Höhe der nördlichen

Chorschulter das Wasser aus der Leitung rinnt. Zum oben offenen Sammelbecken von $0,40 \times 0,50$ m führen fünf Stufen; es liegt etwa $0,80$ m unter dem heutigen Boden. Die Längsachse der Kapelle liegt genau in West-Ost-Richtung.

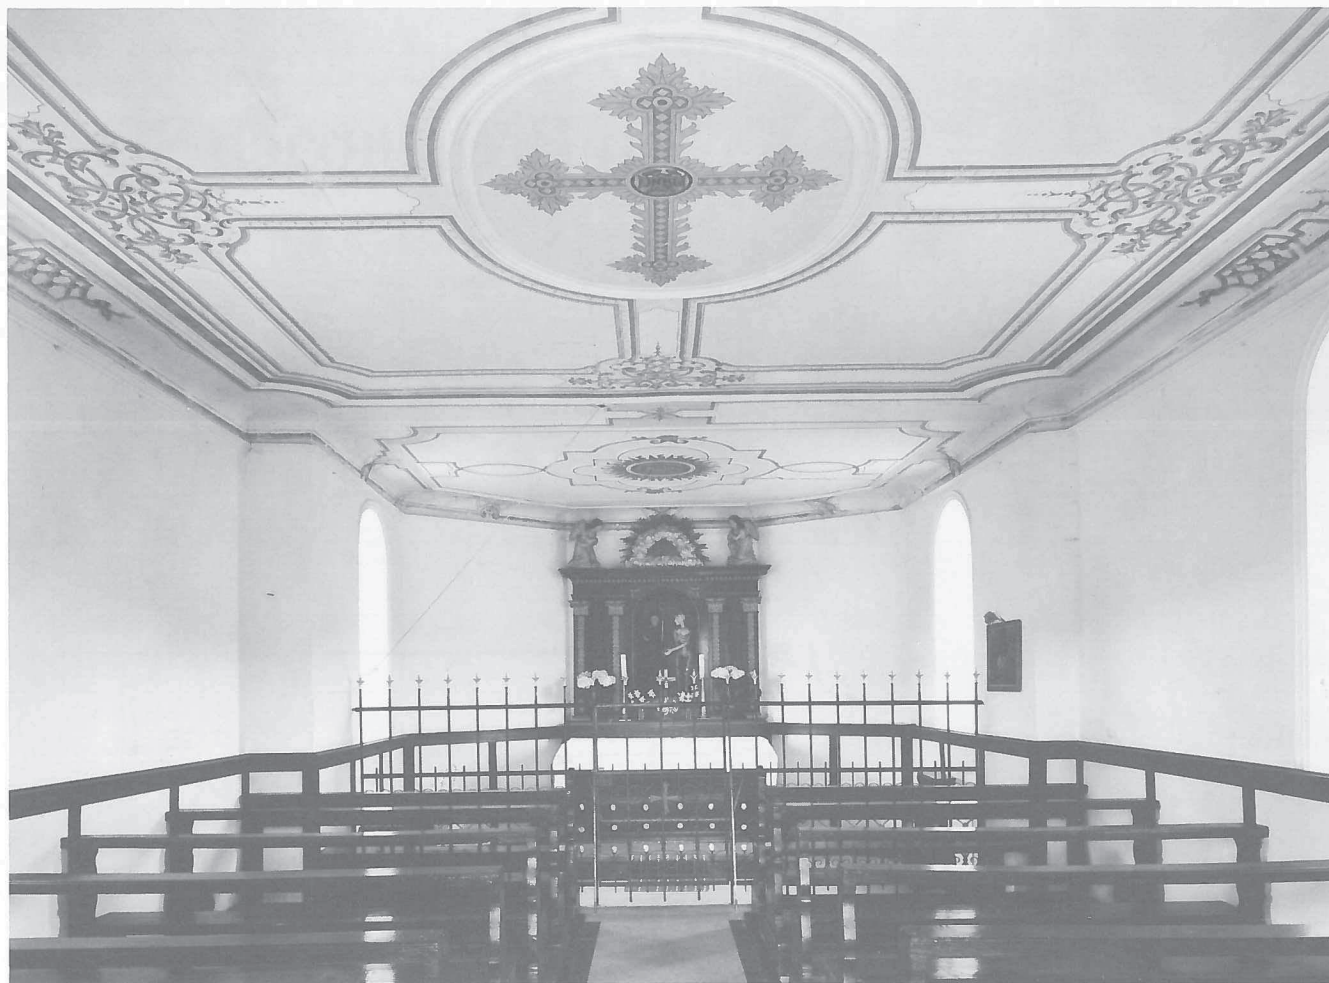
Abb. 3: Kapelleninneres nach Osten, 1978.

Vor der Grabung wurden das ganze Mobiliar, Chorgitter, Wandtäfer sowie die Altarverkleidung deponiert. Der an der Ostwand des Polygonchores stehende Altarstipes und die Mensa mussten wegen ihres sehr schlechten Zustandes abgebrochen werden (Abb. 3). Anschließend wurden der moderne Plättliboden (1) mit dem zugehörigen Unterlagsmörtel (2) und die Stickung (3) aus Bruchsteinen von 10 bis 30 cm Länge, mit Beton vermischt, abgetragen (Abb. 4 und 5). Unter diesem modernen Boden lagen Fragmente eines Tonplattenbelages (4), der beim Bau der bestehenden Anlage verlegt worden ist. Dieser Tonplattenboden lag auf einer Einfüllung (6) aus harter hellbrauner Erde, vermischt mit Kieseln bis 60 mm Durchmesser, Ziegelsplittern bis 30 mm Durchmesser, etwas Mörtel und Kalkschrot sowie einzelnen Ziegeln. Beim Abtragen der Einfüllung (6) wurde die Oberfläche der Schicht (8) freigelegt, eine etwa 5 – 20 mm starke organische Schicht aus verbrann-

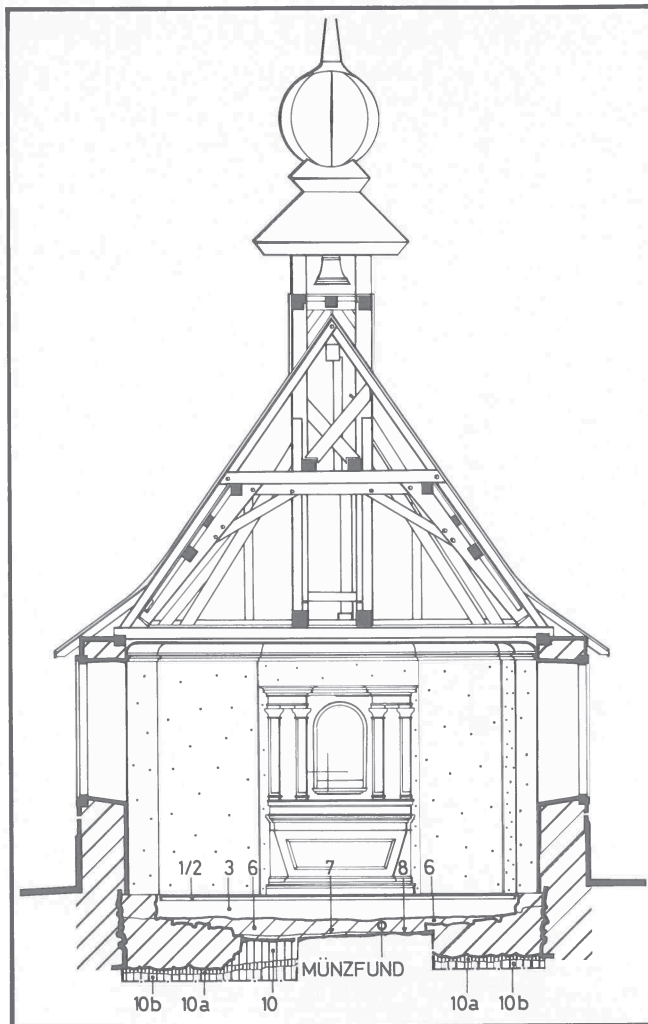
Abb. 5: Querschnitt durch die Kapelle mit eingezeichneter Stratigraphie. Massstab 1:100.

Die Kapelle besitzt noch heute den originalen liegenden Dachstuhl aus dem 17. Jahrhundert (Abb. 4 und 5). Die Bundbalken liegen südlich und nördlich auf innenliegenden Fusspfetten von 13 × 16 cm. Die Sparren von 10 × 12 cm sind in die Bundbalken eingelassen, am First hälftig geblattet und mit einem Holznagel zusammengehalten. Der Kehl balken liegt auf der 14 × 18 cm grossen Mittelpfette auf. Spannriegel, liegende Streben und Büge sind mit Holznägeln verbunden, die Büge je zur Hälfte in Spannriegel und liegende Strebe eingelassen.

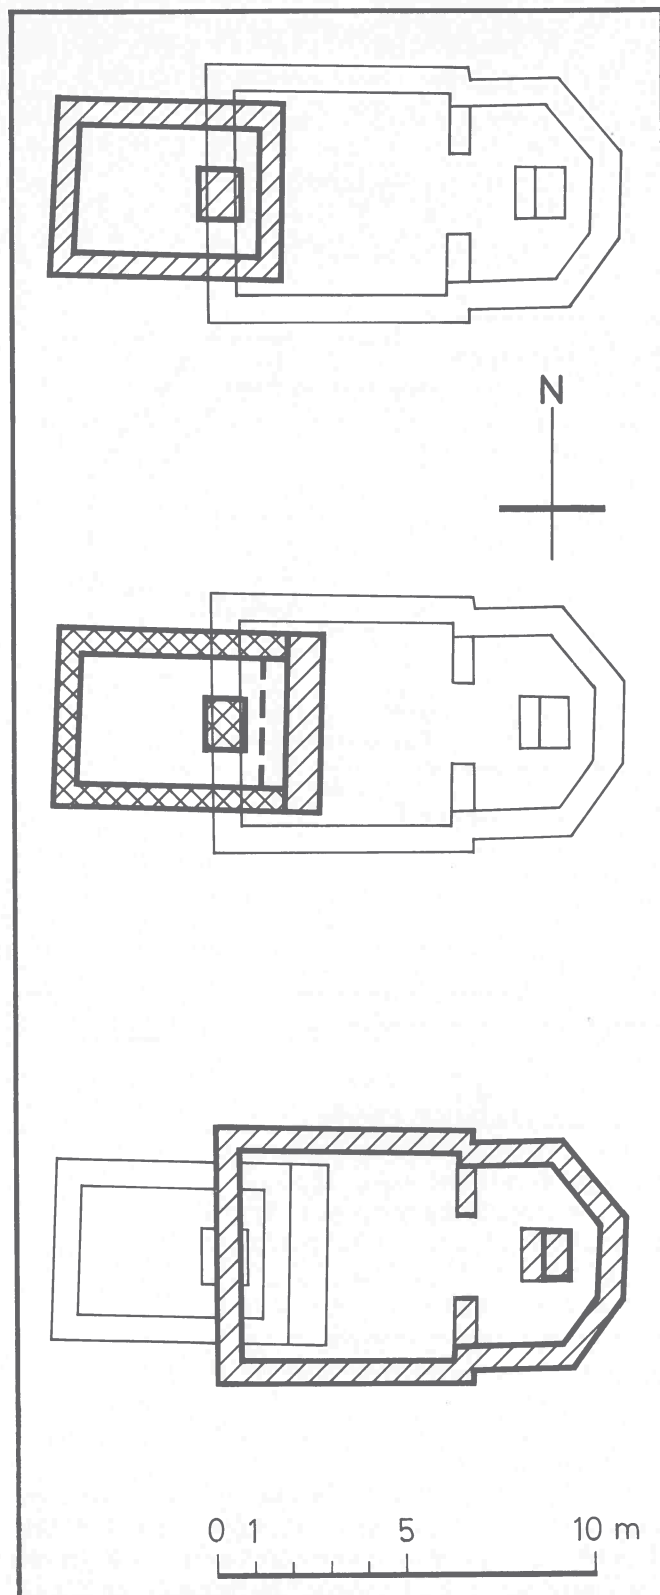
Abb. 7: Etappenplan. Massstab 1:200.

Die Erweiterung nach Osten (Anlage II, Abb. 7)

Mit Ausnahme der Ostmauer bleibt der ganze Bau von Anlage I bestehen. Aus ungeklärten Gründen wurde diese Ostmauer bis auf das Fundament (11a) abgebrochen und eine neue östlich davon aufgebaut; dies bedeutet eine Verlängerung der alten Kapelle um 0,75 m.

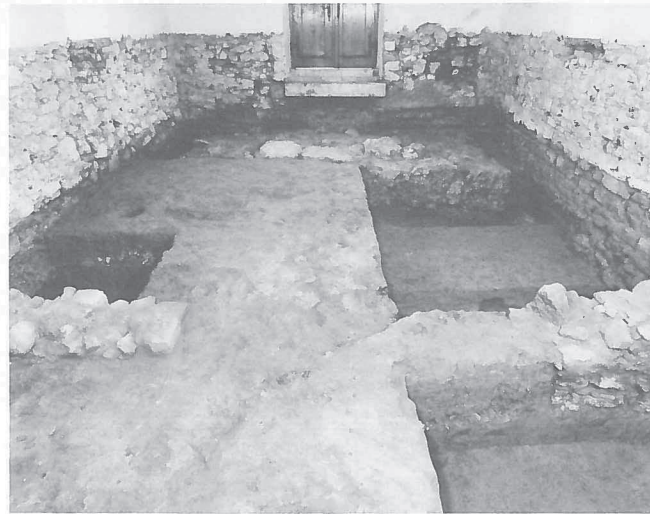
Abb. 8: Grabung im Innern der Kapelle, nach Westen gesehen.

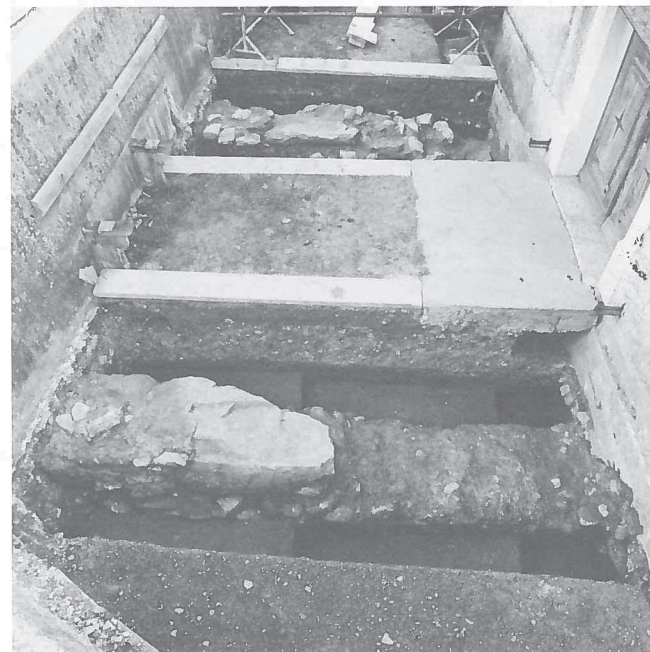
Abb. 9: Grabung westlich der Kapelle, nach Norden gesehen.

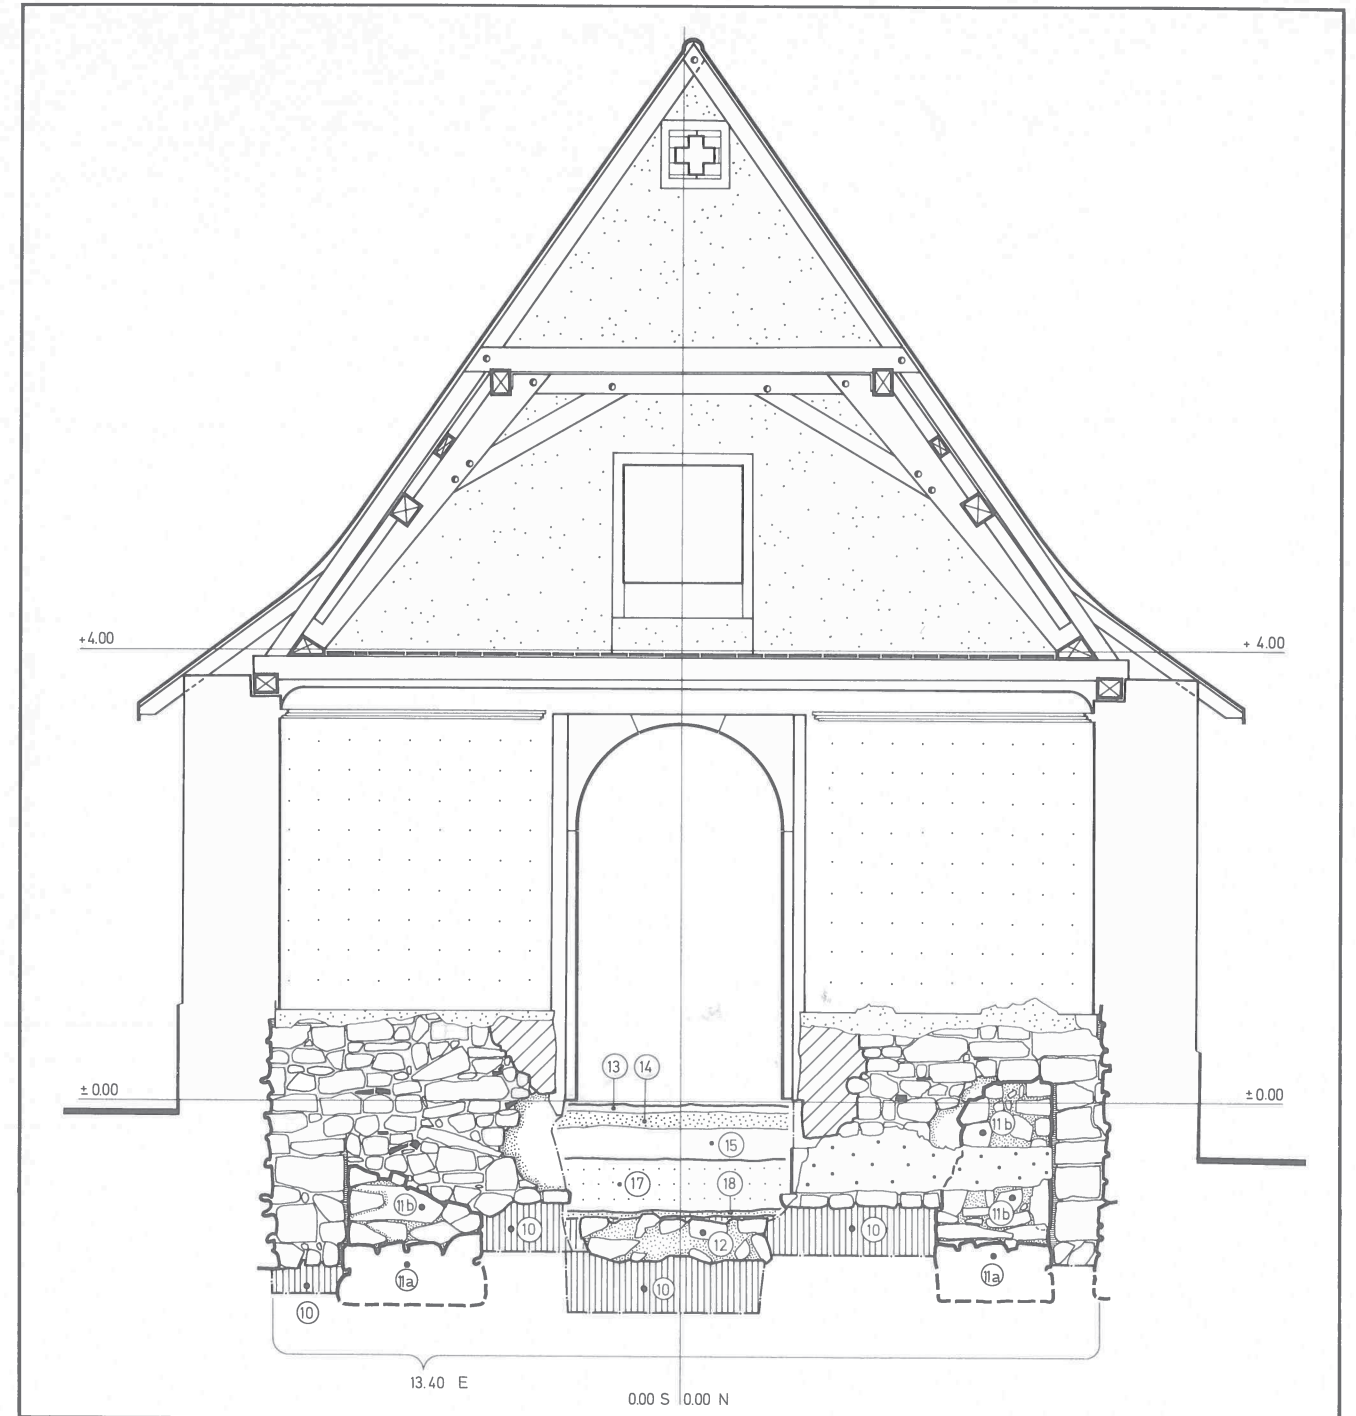
Abb. 10: Westmauer der heutigen Kapelle mit den Fundamenten der ersten Kapelle. Massstab 1:50.

Eine Aussengrabung drängte sich auf, da die Mauer (11a) im Norden und Süden, je 35 cm nach Westen rückspringend, unter der heutigen Westmauer verschwand (Abb. 10).

Zunächst wurde der Altbau bis etwas über Bodenhöhe abgebrochen, die beiden Längsmauern sind dann in die Westmauer des Neubaus integriert worden (Abb. 10).

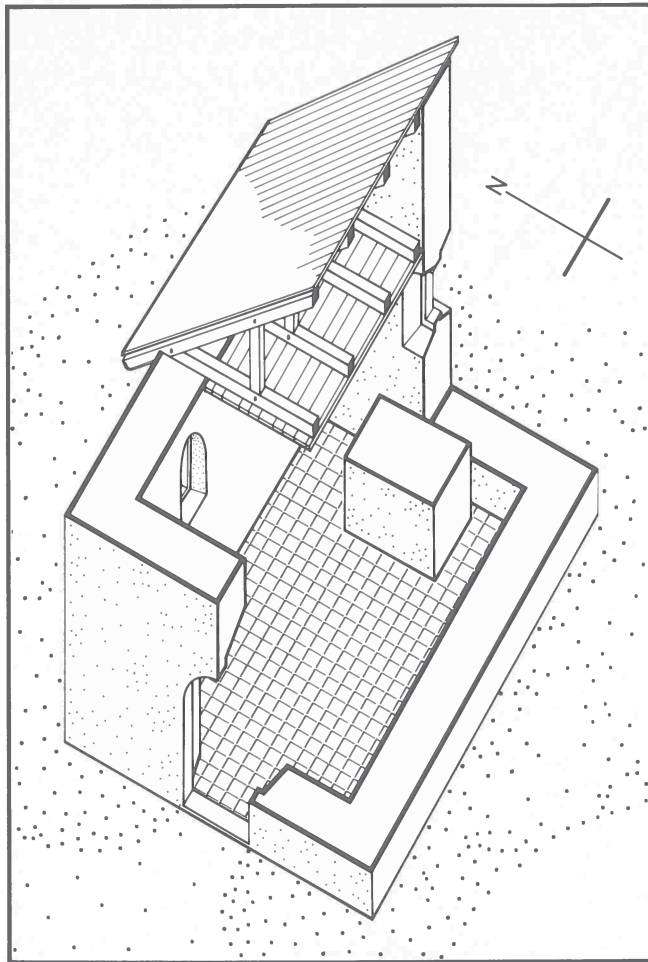
Abb. 11: Isometrische Rekonstruktion der ersten Kapelle. Massstab 1:100.

Es handelt sich um einen rechteckigen Steinbau der lichten Masse $3,24 \times 4,80$ m (Aussenmasse: $4,64 \times 6,20$ m). Die Fundamente sind in die Grube gemauert und durchschlagen die Schichten (10) und (10a) sowie die im Osten liegende Rodungsschicht (8). Die Rodung wurde also vor dem Bau von Anlage I vorgenommen.

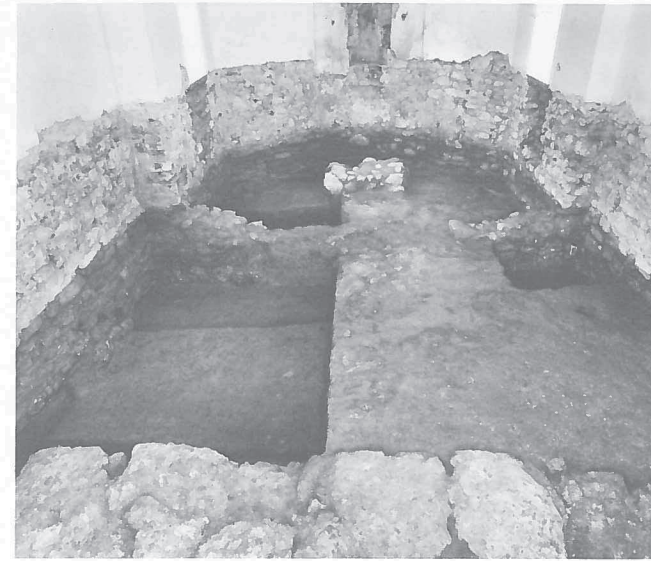
Abb. 12: Grabung im Innern der Kapelle, nach Osten gesehen.

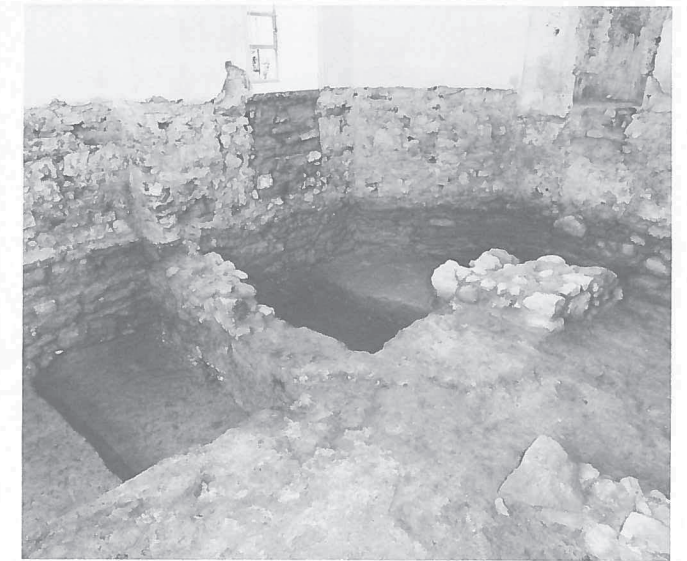
Abb. 13: Grabung im Chor der Kapelle, nach Nordosten gesehen.

Die Kapelle hatte einen von der Ostmauer etwa 0,70 m entfernt stehenden Altar auf einem 1,27 × 1,40 m messenden Fundament, wobei der Grundriss vom Stipes nicht klar nachgewiesen werden konnte (Abb. 13).

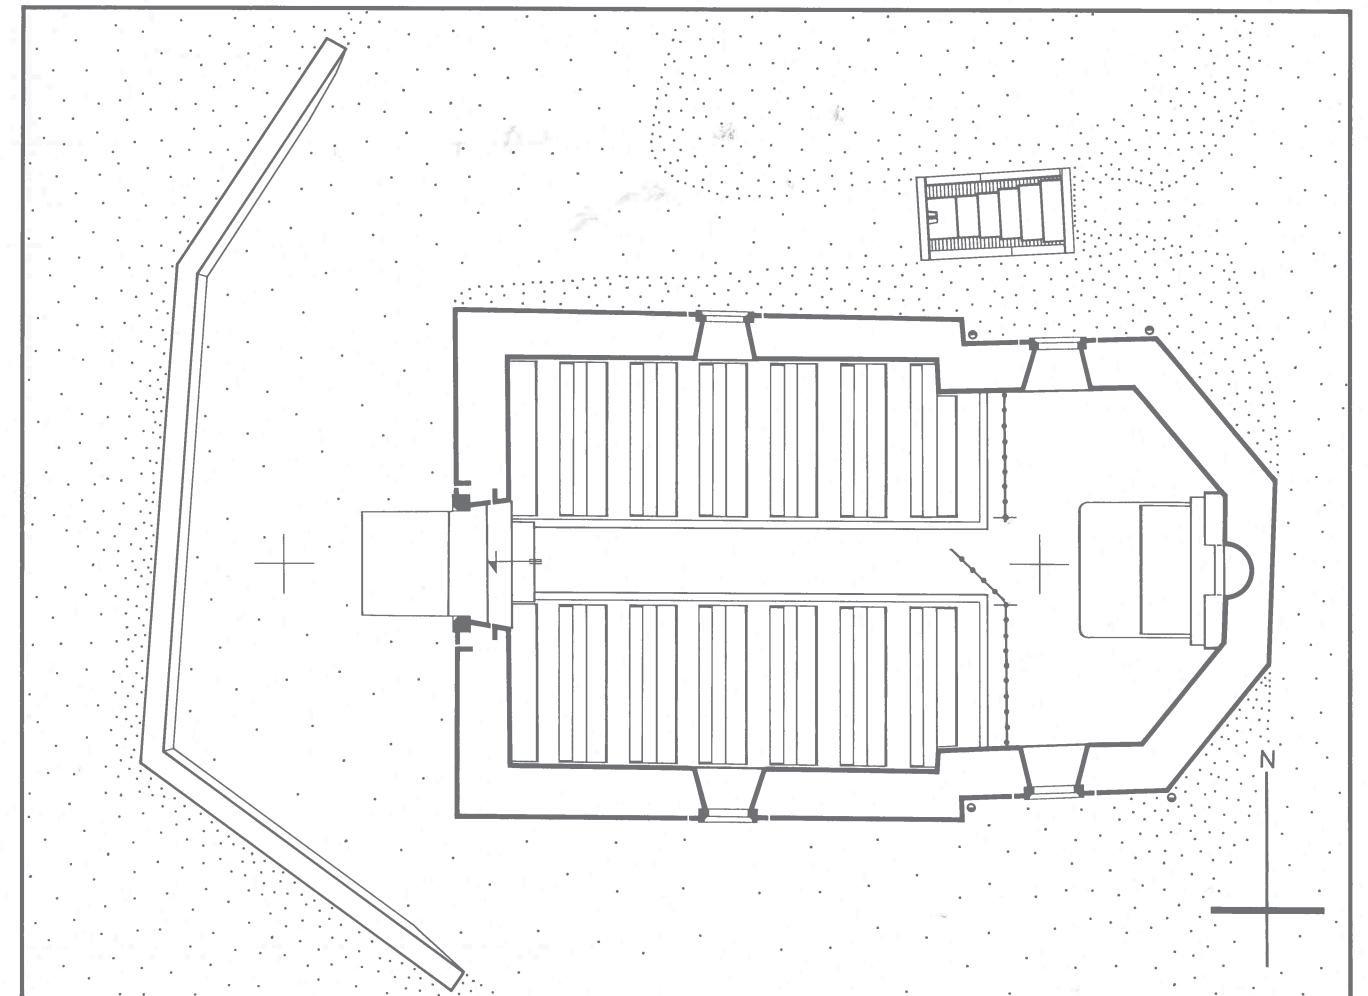
Abb. 14: Grundriss der Kapelle und der «Quelle». Zustand 1978. Massstab 1:100.

Ohne Zweifel handelt es sich bei diesem «Neubau» um die heutige Kapelle. Es ist ein einfacher Bau mit fast quadratischem Schiff von 5,40 × 5,60 m lichten Innenmassen. Der leicht eingezogene, dreiseitig geschlossene Chor misst 4,70 × 3,75 m. Schiff und Chor waren durch einen Triumphbogen voneinander getrennt. Das Schiff der Kapelle ist genau geostet, die Achse vom Chor weicht um 2,5 Grad nach Nordosten ab.

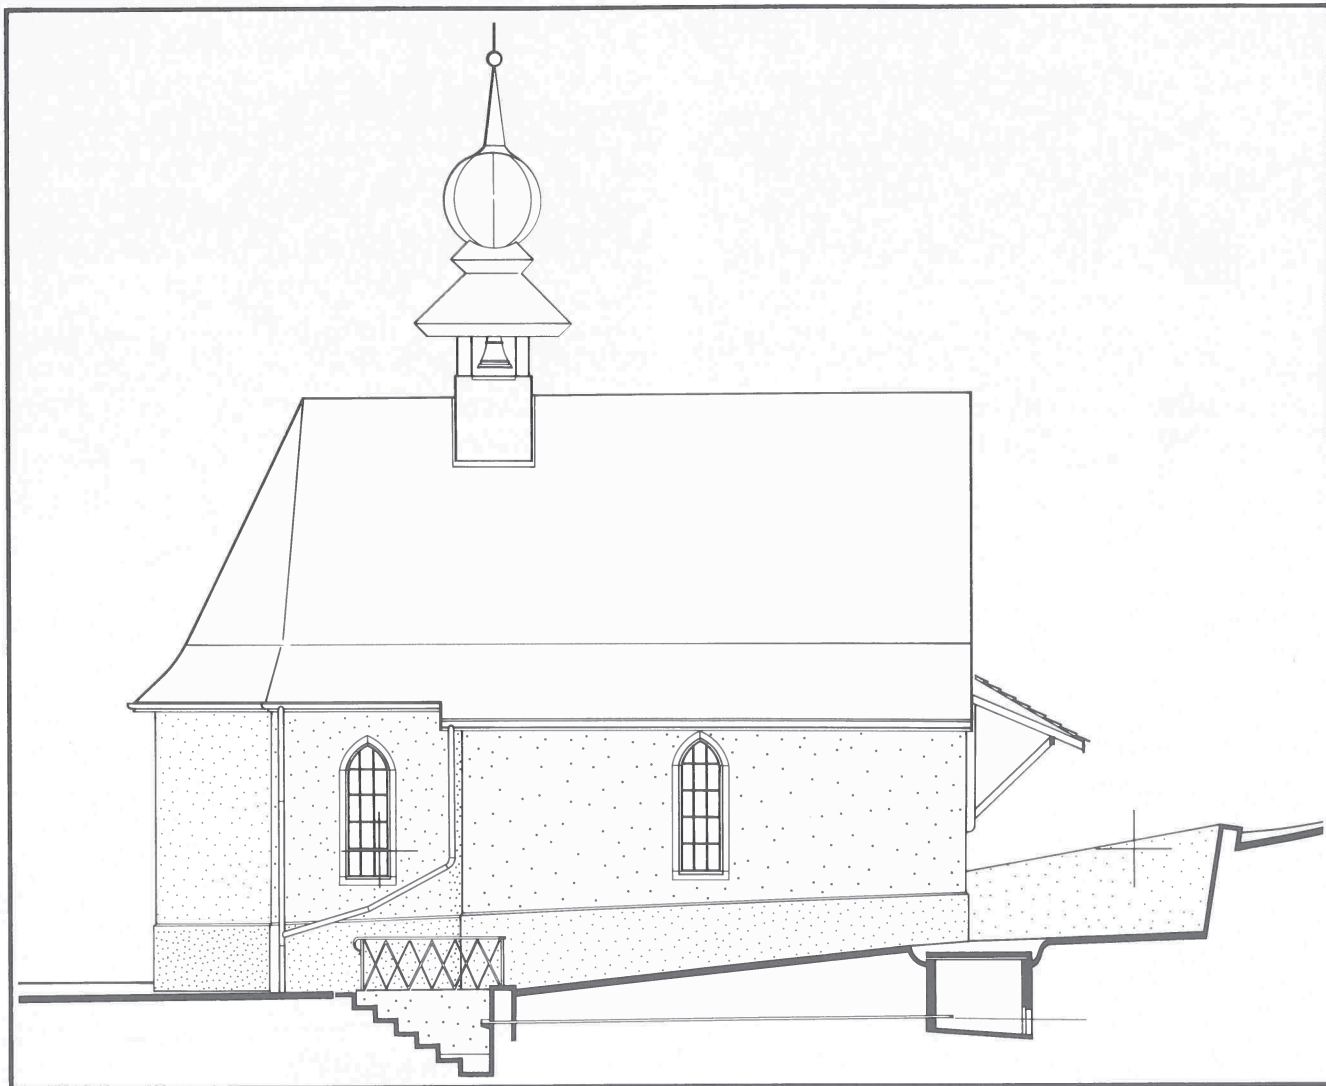
Abb. 15: Südfassade der Kapelle und Schnitt durch die «Quelle». Zustand 1978. Masstab 1:100.

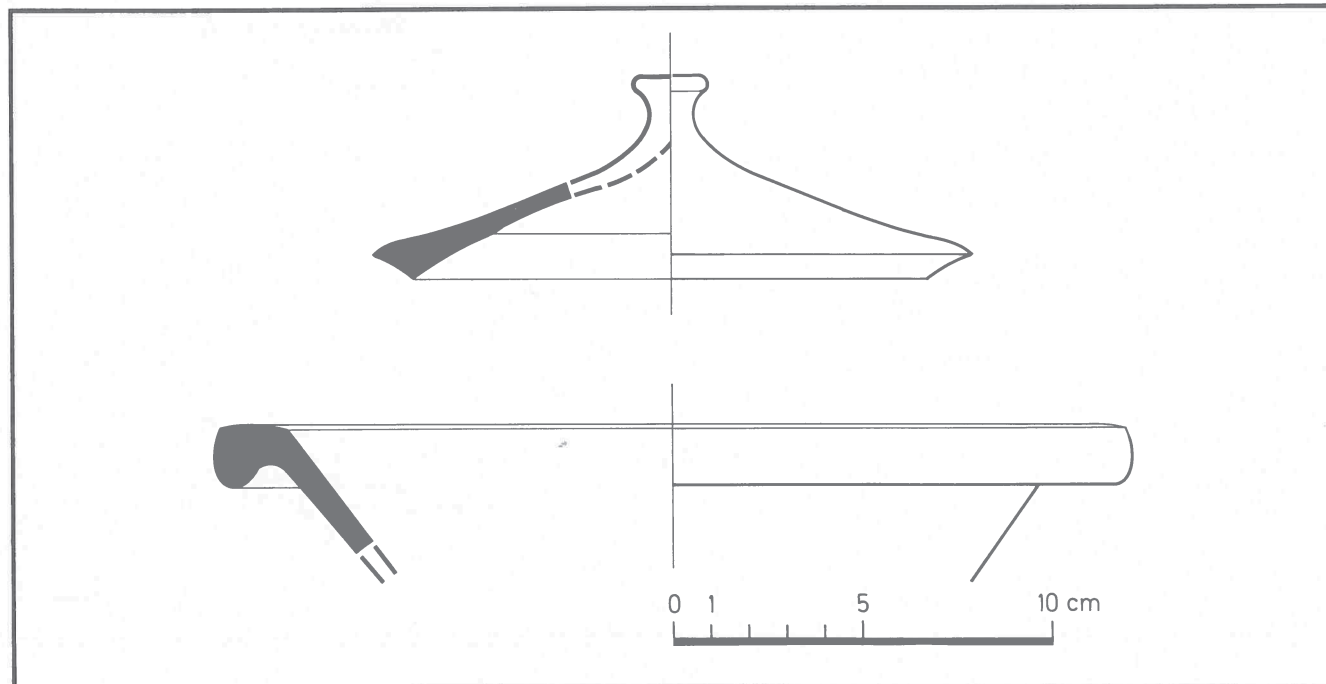
Abb. 16: Unglasierte Gebrauchskeramik des 13. und 14. Jahrhunderts. Masstab 1:2.

Die kleinen Dimensionen und die Einfachheit des Grundrisses der Kapelle erlauben eine Datierung vom 11. bis 15. Jahrhundert. Da in der Grabung jedoch Keramik aus dem 13./14. Jahrhundert (Abb. 16) gefunden wurde, möchten wir diese Zeitstellung vorschlagen.

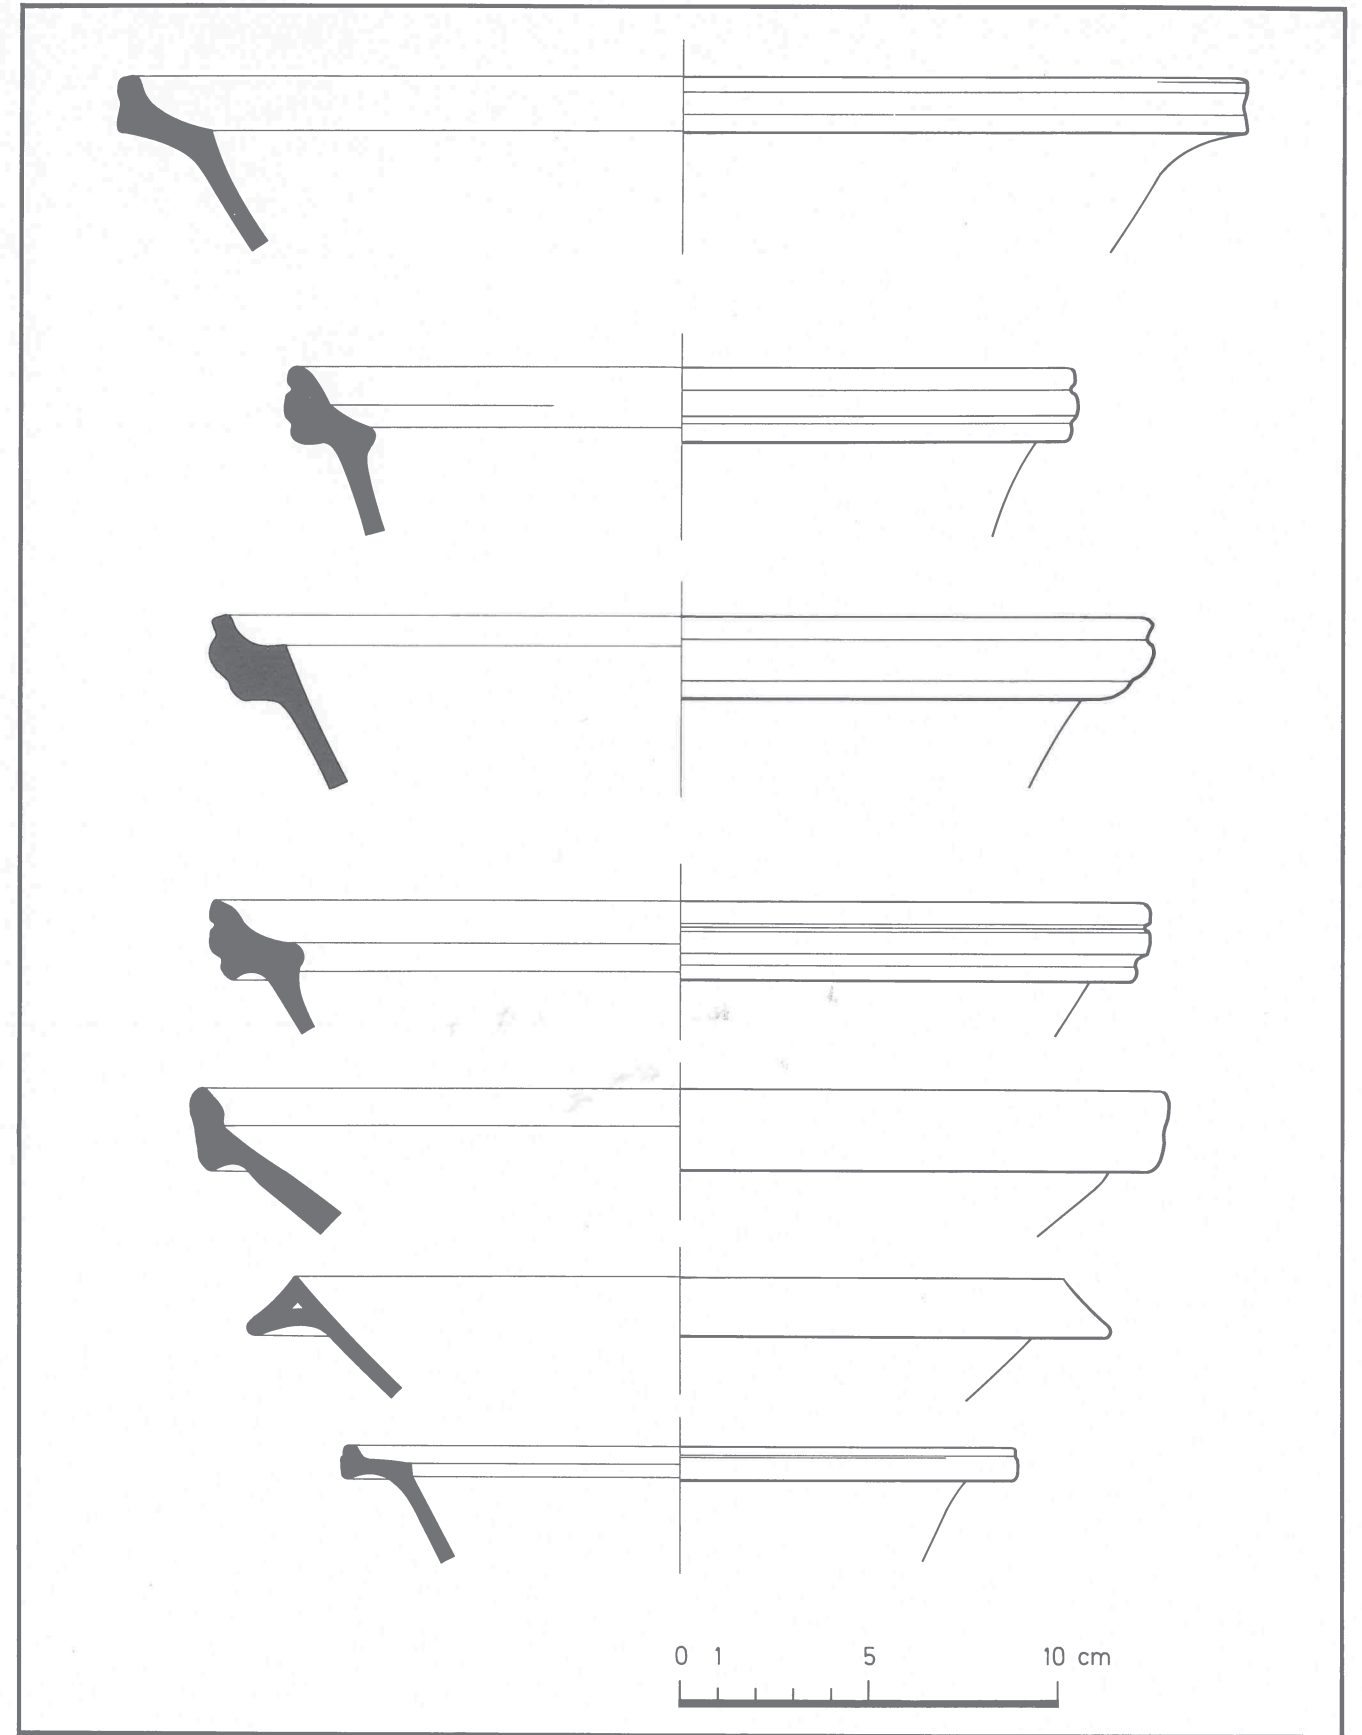
Abb. 17: Glasierte Gebrauchskeramik des 17. und 18. Jahrhunderts. Masstab 1:2.
