Alte Strassen in Biberist-Schöngrün SO

1. Einleitung

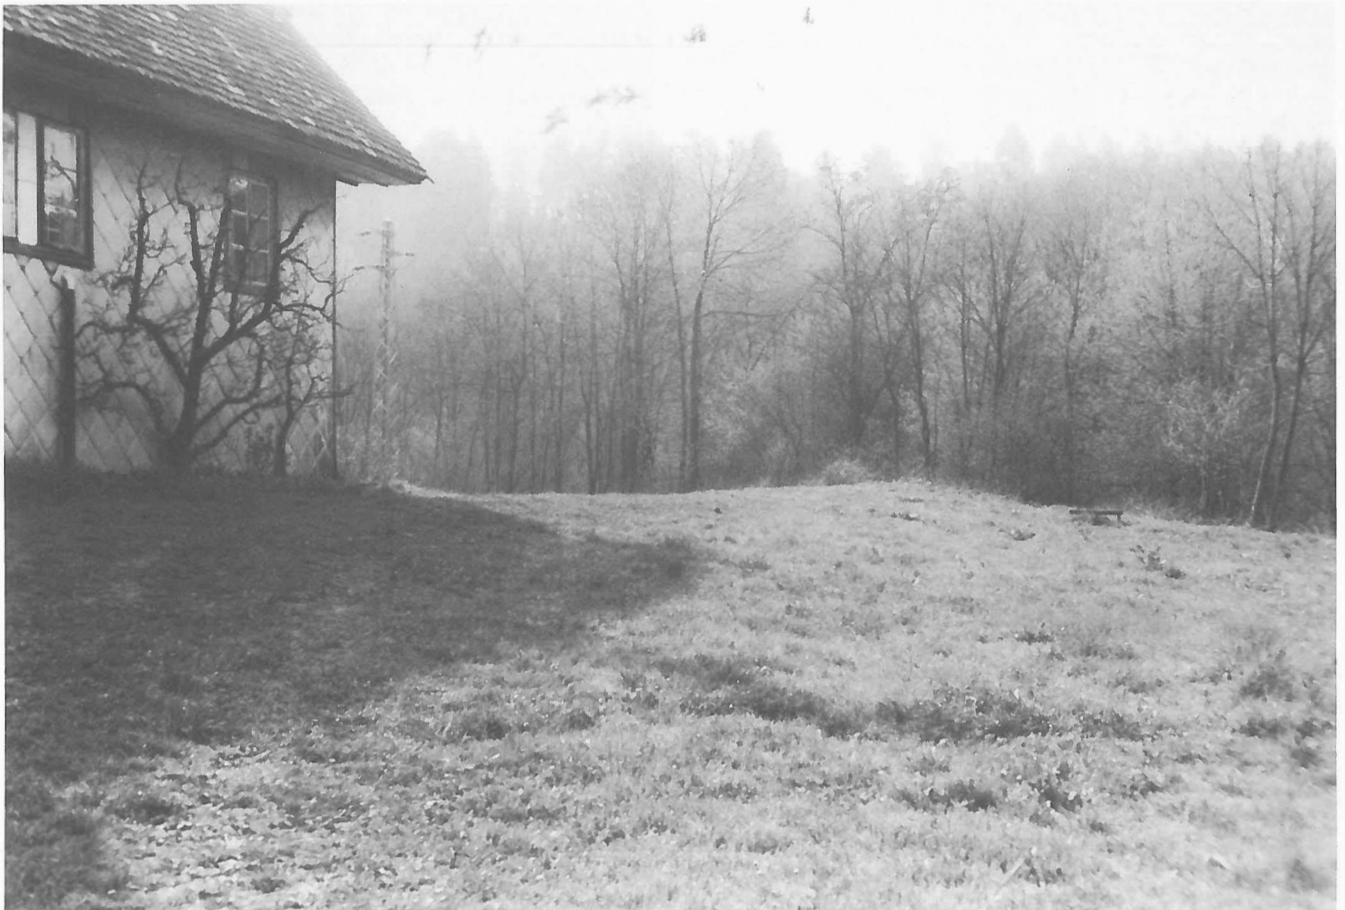
Abb. 1: Dammlage von Norden.

Der Damm zeigt sich deutlich und einigermaßen ungestört auf einer Länge von 35 m (Abb. 1; Abb. 4,1). In der Verlängerung, nur wenige Grade nach Osten abgedreht, sind auch jenseits des Bahneinschnittes geringe Reste eines Dammes zu sehen (Abb. 4,2; Abb. 5), der wohl zur gleichen Anlage gehört. Der Damm verläuft von NNW nach SSO mit einer leichten Steigung.

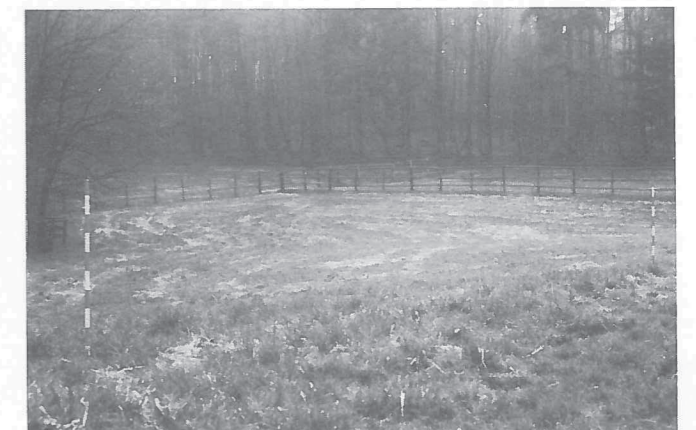
Abb. 5: Dammrrest im Süden, von Westen.

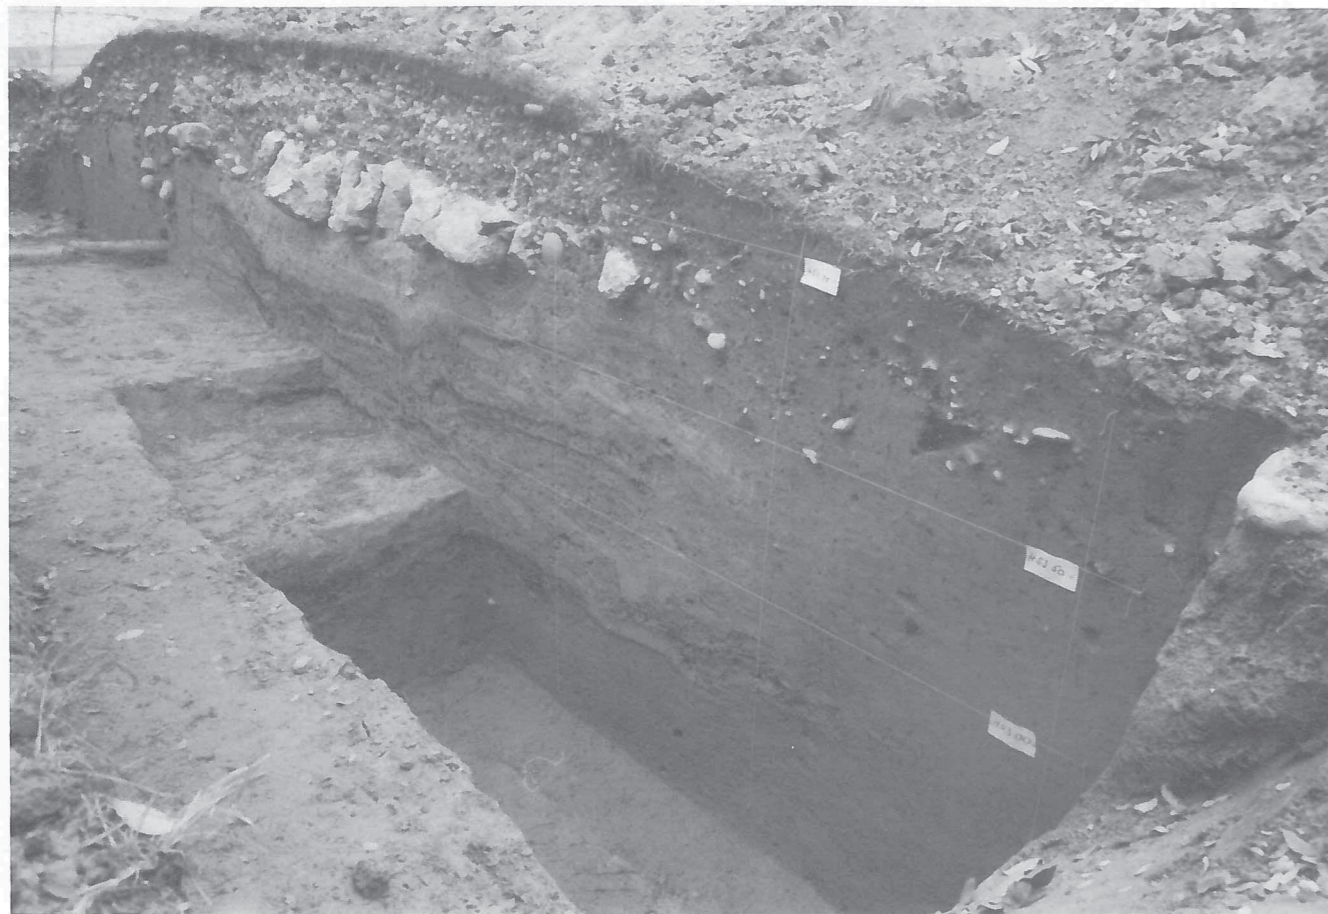
Abb. 6: Südost-Profil der Grabung vor dem Abtiefen im Ostteil, von Westen.

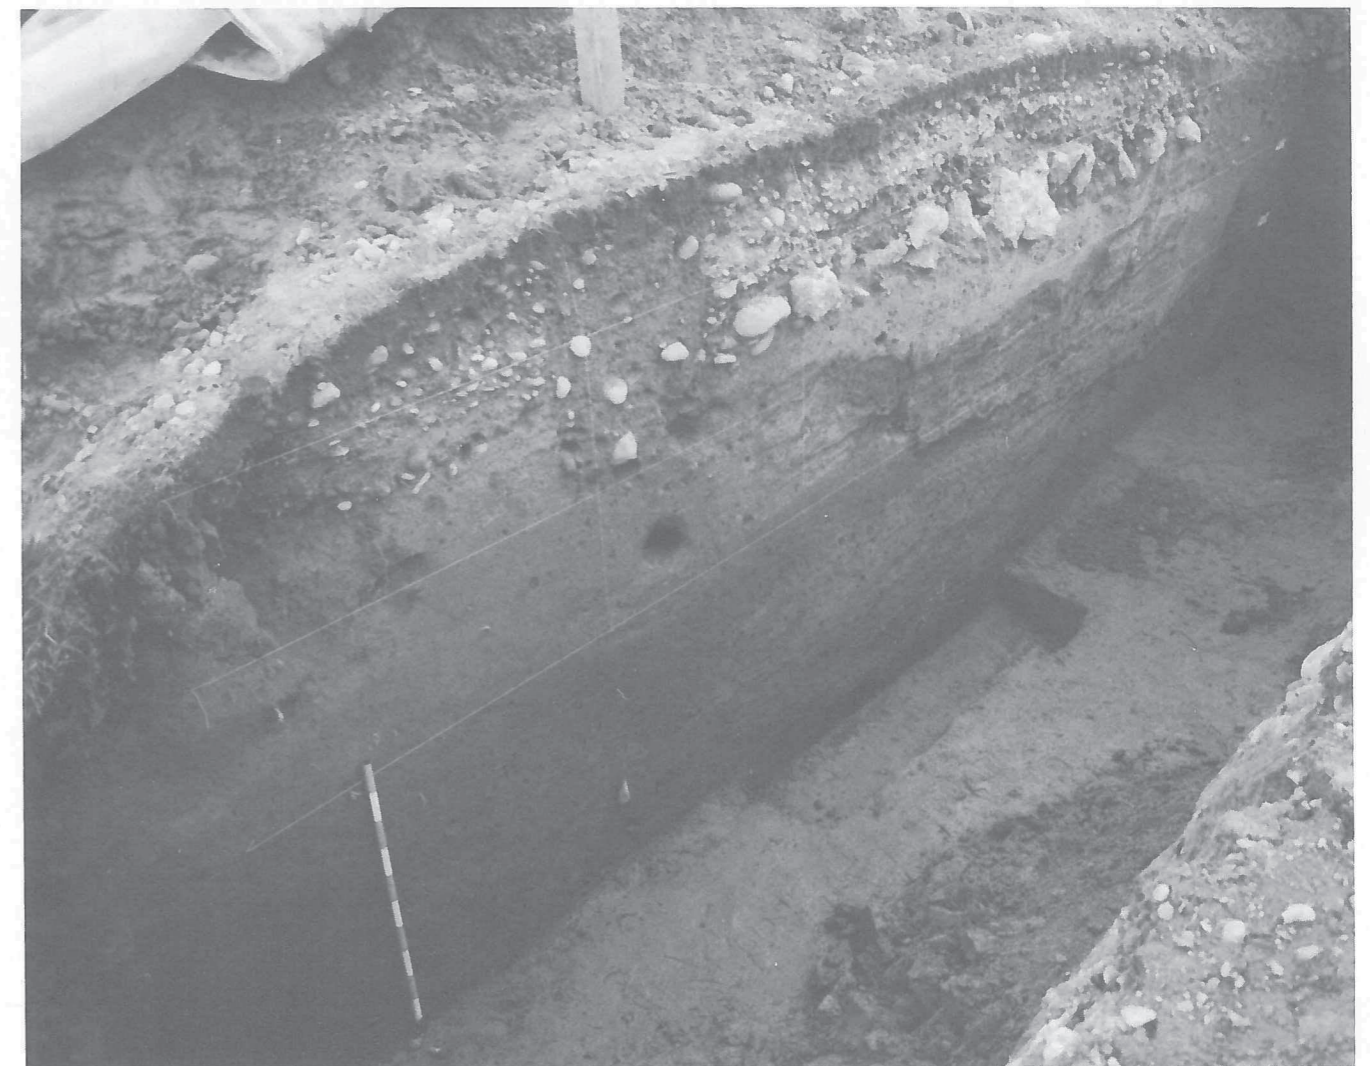
Abb. 7: Südost-Profil der Grabung, von Norden.

brocken; im Bereich der Ränder einzelne Gerölle; zwischen den Steinen lehmiger Sand. Die Oberkante der Steine wirkt weder verwittert noch abgefahren oder abgelaufen. Bei Laufmeter 5,30 fehlt verglichen mit den Fotos (Abb. 6.9) ein Stein, der inzwischen rausgefallen war (vgl. Abb. 7).

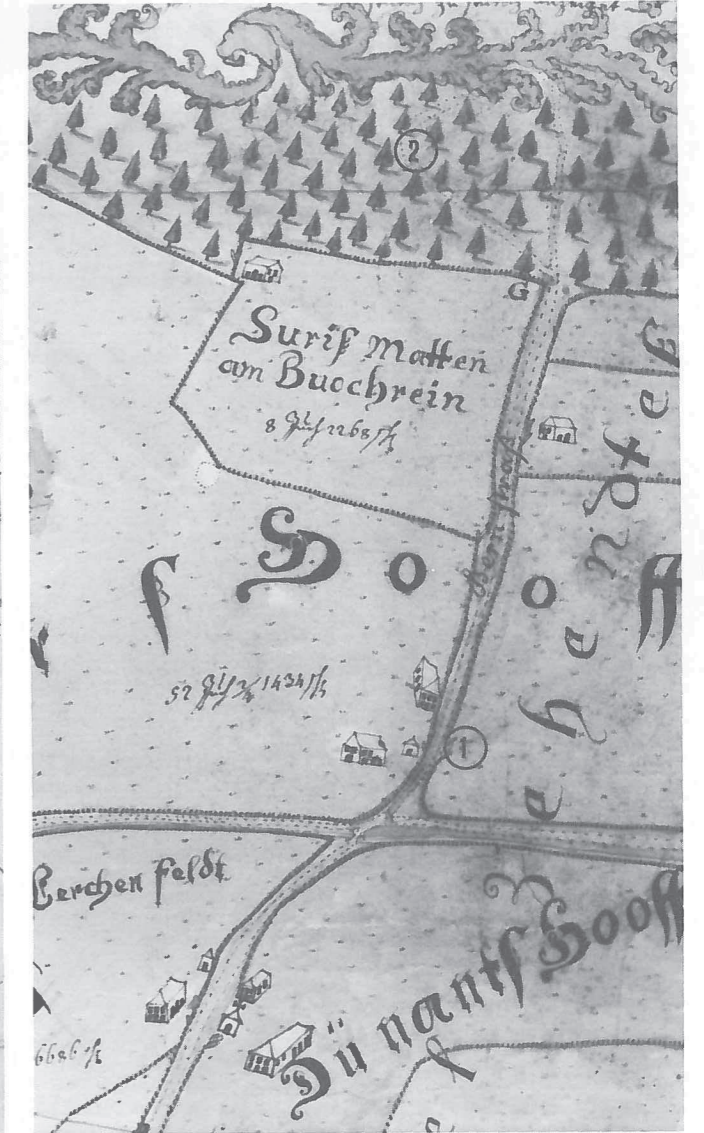
Abb. 12: Ausschnitt aus dem Plan des Schöngrünzehnten 1750/1760 (Staatsarchiv Solothurn, Plan H3), nach Süden gerichtet. – 1. konstruierte Lage der Grabung 1987. 2. Schleife der Bernstrasse im Wald.

Ein Plan aus dem dritten Viertel des 18. Jh. (Abb. 12) zeigt die als *Bernstrass* bezeichnete Verbindung in einem ähnlichen Verlauf wie der Plan von 1713 (vgl. Abb. 11). Einigenorts sind weitere Gebäude eingezeichnet. Südlich der Strassenkreuzung gesellt sich ein weiteres grosses Gebäude zu den bereits erwähnten Häusern im Bereich der Grabung. Im Unterschied zu 1713 jedoch steigt die Strasse nach dem Eintritt in den Wald nicht mehr nur in einer direkten Linie den steilen Hang des Buchrains hinauf in Richtung Lohn, sondern verzweigt sich an dieser Stelle. Der eine Weg führt auf der alten Linie wohl durch einen der heute noch sichtbaren Hohlwege (Abb. 13). Nach Osten zweigt neu eine Strasse ab, die auf dem Plan von 1713 noch nicht eingezeichnet ist. Sie führt in einer ausholenden Kurve den Steilhang hinauf, um oben wieder in die Flucht der direkten Linie einzumünden. Der direkte Weg wird auf Plänen des späten 18. Jh. als *Fussweg* bezeichnet, die Strasse mit der Schleife als *Landstrasse von Bern nach Solothurn*⁸. Dieses Bild blieb bis heute bestehen. Es ist auf allen späteren Plänen zu sehen (vgl. Abb. 2.3). Die Verbindung heisst heute *Alte Bernstrasse*. Bis vor kurzem war in der Schleife und auf dem anschliessenden nach Südwesten führenden Stück eine teilweise überkieste Pflasterung mit Randsteinen und seitlichen Entwässerungsgräben zu sehen (Abb. 2,5; Abb. 14)⁹.

Mit der massiv gebauten jüngeren Strasse (9–17) fassen wir wohl den Ausbau der Landstrasse um die Mitte des 18. Jh., wie ihn der Plan aus dem dritten Viertel des 18. Jh. (Abb. 12) zeigen dürfte. Mit einer Gesamtbreite von 5,75 m entspricht die Strasse den 1737 aufgestellten Normen. Interessant ist, dass die mit einem massiven Unterbau (9/10) stabilisierte Zone nur etwa 3 m breit war. Die Entwässerungsgräben waren in die Normbreite einbezogen (HALDIMANN 1762, S. 69), ebenso offenbar die begleitenden Kiesstreifen an den Rändern. Vielleicht stehen diese in Zusammenhang mit dem an dieser Stelle vorhandenen Gehöft, denn befestigte und grabenseits mit Randsteinen abgeschlossene Streifen ausserhalb der Gräben werden in dieser Zeit für Strassen durch Dörfer und Städte erwähnt (GUISAN 1800, S. 99f.). Wölbung und Aufbau der Strasse mit Steinkofferung, Kieslage als Zwischenfutter und Oberflächenbelag entsprechen durchaus den zeitgenössischen Empfehlungen (HALDIMANN 1762, S. 72; 74). Die von uns erfasste Spurbreite von 1,30–1,80 m widerspricht dem andernorts für diese Zeit festgestellten Mass in keiner Weise (DENECKE 1979, S. 451 Beil. 2).

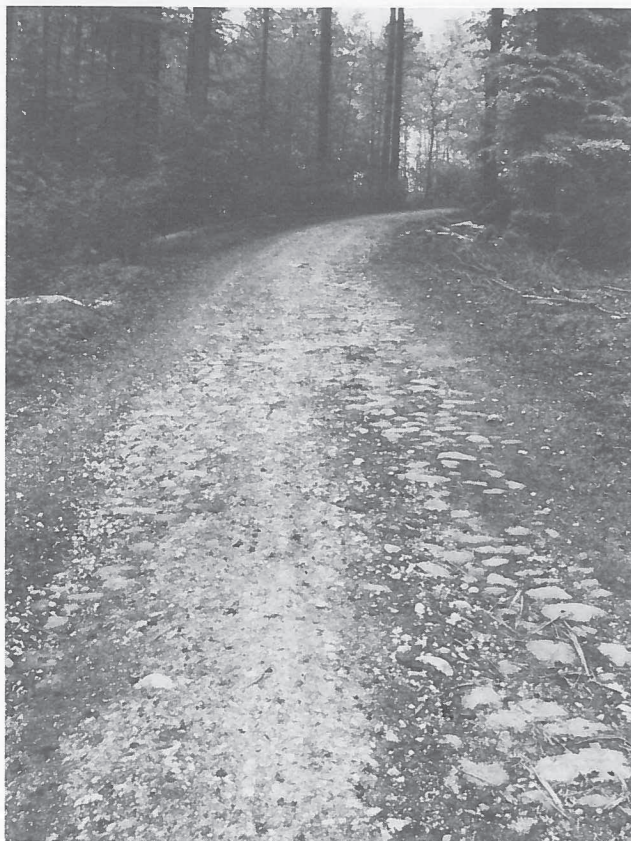
Abb. 14: Alte Bernstrasse mit alter Pflasterung, Lage: Abb. 2,5 (Aufnahme IVS 1984).
