Solothurn, Schmiedengasse 23, Befunde zur mittelalterlichen Stadtmauer und ihrer Bebauung

URS BERTSCHINGER

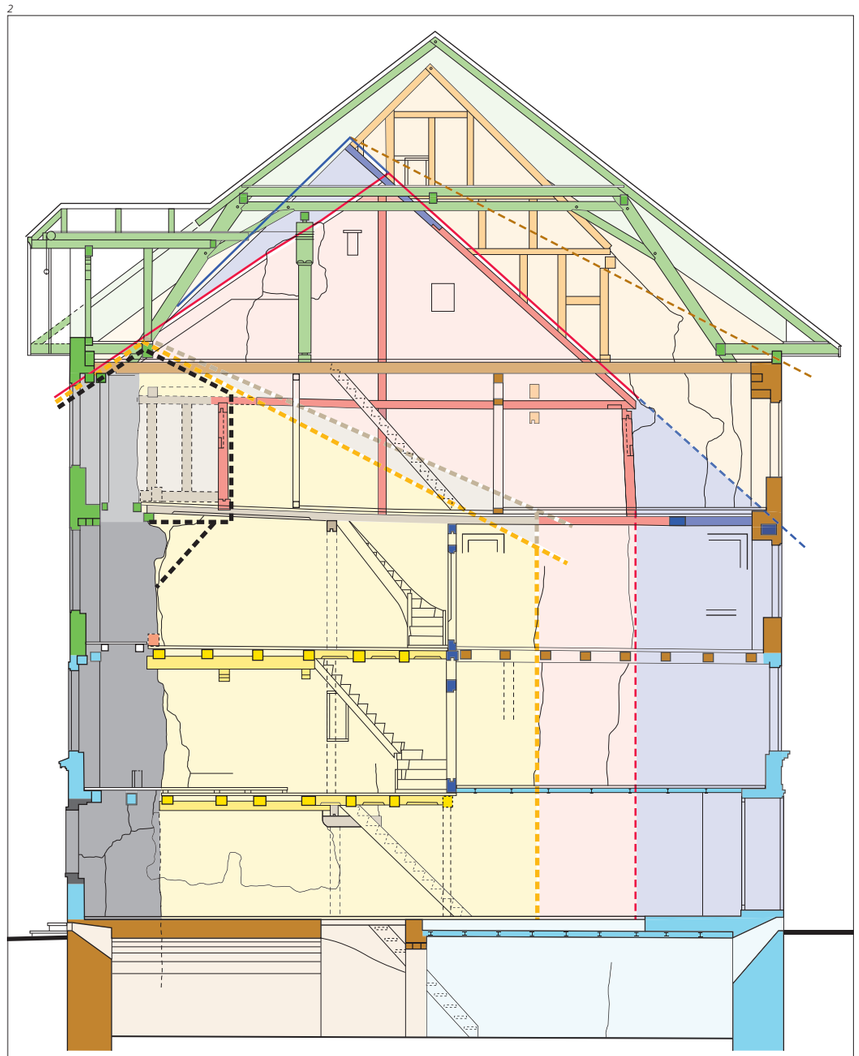
Abb. 2
Querschnitt durch das Haus Schmiedengasse 23, mit Blick nach Norden an die Brandmauer. Mit eingezeichneten Befunden und Bauphasen.

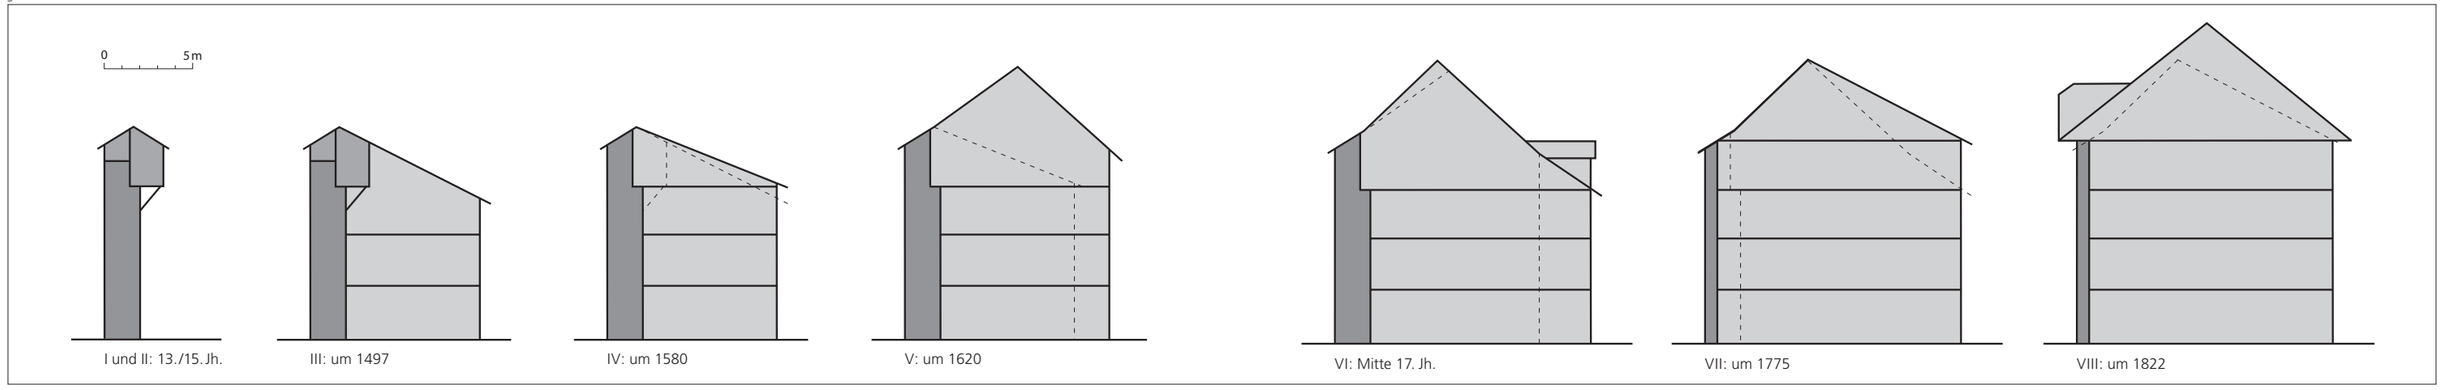
Abb. 3
Schematische Darstellung zur Entwicklung der Baukubatur an der Schmiedengasse 23.

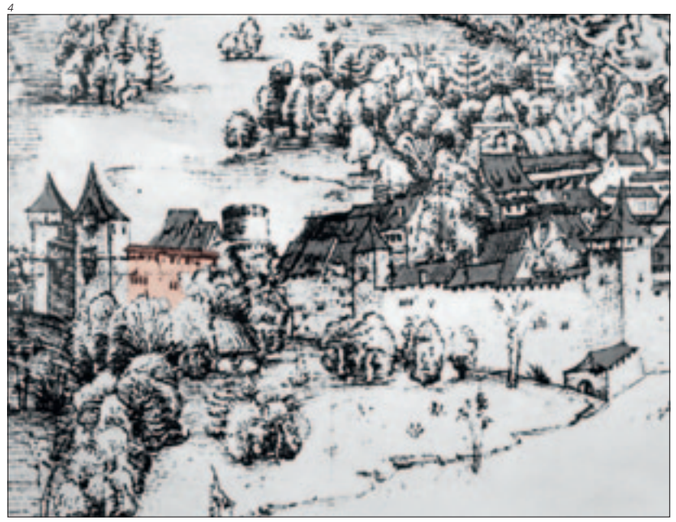
Abb. 4
Ausschnitt aus der ältesten Stadtansicht von Solothurn von Urs Graf, um 1508/1510. Abschnitt der mittelalterlichen Stadtmauer zwischen dem Bieltor und dem südlichen Schalenturm, dahinterliegend die Schmiedengasse. Regelmässiger Zinnenkranz mit ziegelgedecktem Wehrgang. In der Mitte ist ein kleiner Wehrmauererker sichtbar.
