## Lostorf, Schloss Wartenfels, Bauforschung und Restaurierung

URS BERTSCHINGER

In den Jahren 2009 bis 2011 führte man im Schloss diverse Renovations- und Restaurierungsarbeiten durch. Die Fassaden erhielten umlaufend einen neuen Verputz, der Rittersaal und die Schlosskapelle wurden restauriert. Dabei bot sich die Gelegenheit, mittels Sondierungen und Beobachtungen bisher unbekannte Aspekte und Befunde zur baugeschichtlichen Entwicklung des Schlosses zu dokumentieren, auszuwerten und zu interpretieren.

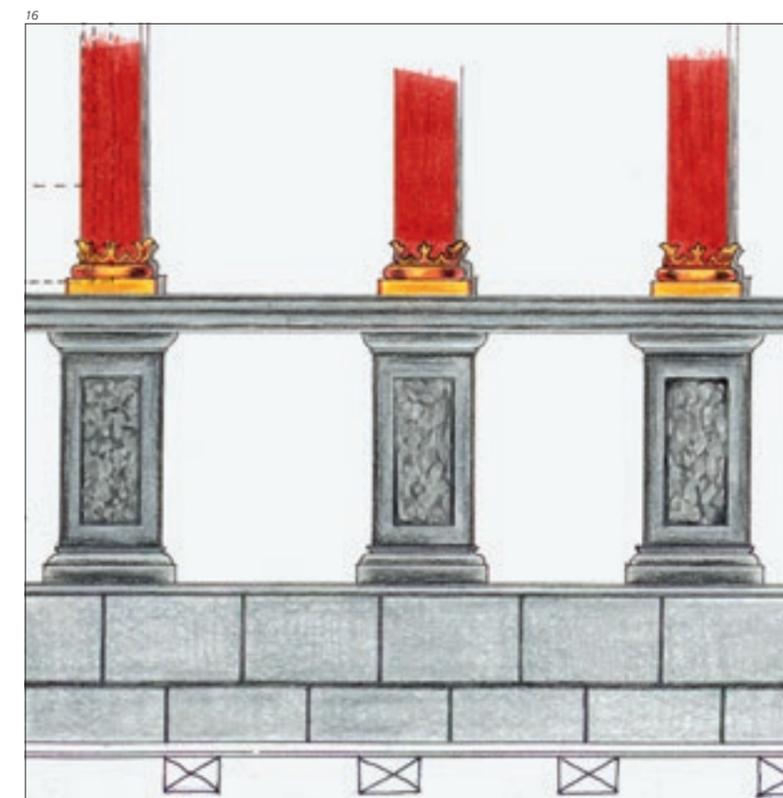
**Abb. 16**  
Ostmauer der heutigen Schlosskapelle. Rekonstruktionsversuch der Architekturmalerei von 1620. Kapitelle und Architrav sind nicht bekannt.

Quadersockel in leicht unregelmässigen Abständen liegende rechteckige, 1 m hohe Postamente, abgeschlossen mit einem profilierten Brüstungsfries. Auf dieser gesamthaft 1,80 m hohen Brüstung in Grisailletönen stehen runde, rot marmorierte Säulen mit ockerfarbener Blattbasis und Kapitellen. Abgeschlossen dürfte die Tromp-l'œil-Malerei mit einem profilierten Architrav gewesen sein, der die gesamte Architektur gegen die Decke hin abschloss. Im Bereich eines vorgefundenen Nordfensters mit verputzter Leibung läuft von der Säule aus eine dunkelblaue Vorhangdraperie mit unterer Goldbordüre in die Leibung hinein. Die Malerei ergibt die Illusion einer offenen Laube gegen Norden (Abb. 16–19).

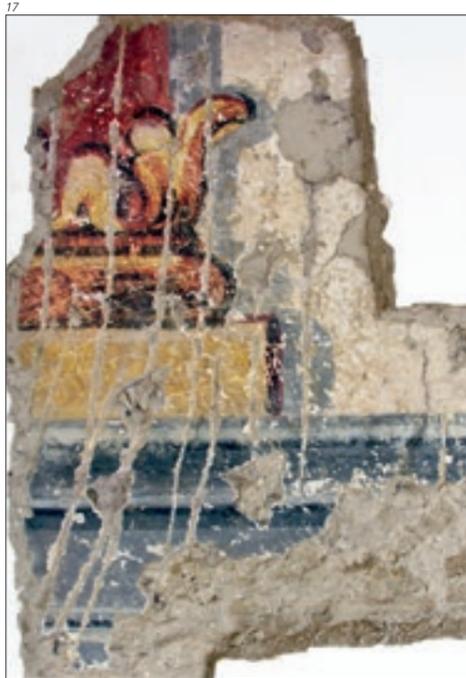
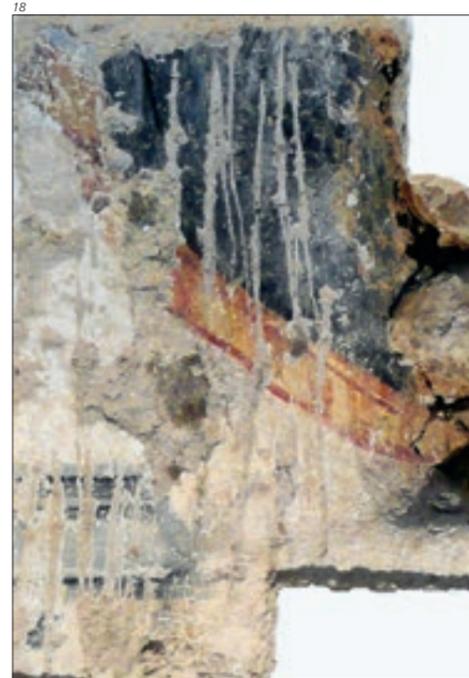
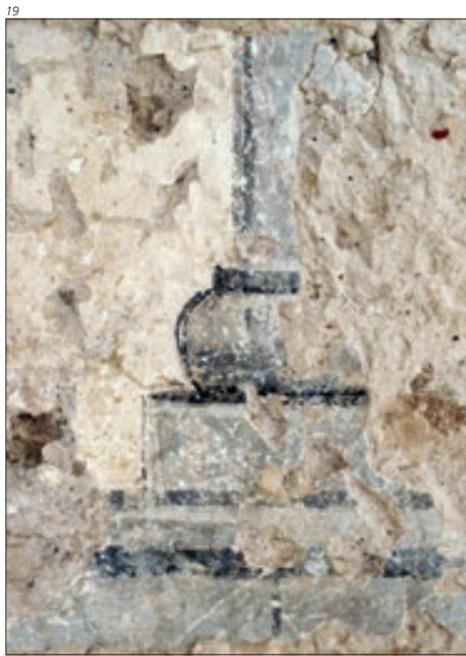
Abb. 17–19  
Ostmauer der heutigen  
Schlosskapelle. Fragmentarisch  
erhaltene Architekturmalerie  
von 1620. Wahrscheinlich zur  
Ausstattung einer Sommerlaube  
gegen den Hof hin offenen Sommerlaube  
gehörend.

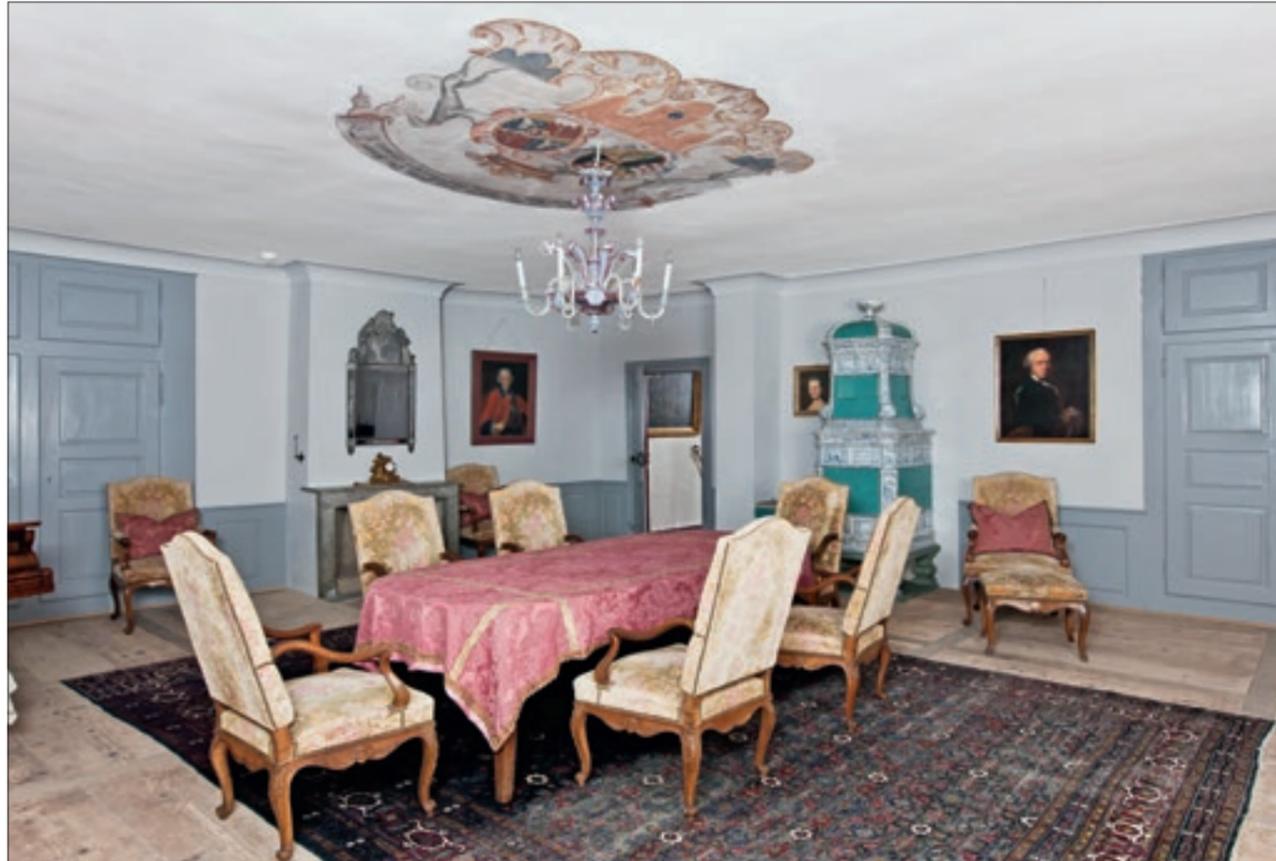
29

erhaltenen Ausstattung. Die mit einem weissen Kalkanstrich gefasste Gipsdecke wurde mittig mit einem grossen mehrfarbig gemalten Medaillon mit Allianzwapen dekoriert. Die Wände, inklusive der Deckenmulde, waren mit einem helleren Grau, das umlaufende Brusttäfel mit einem dunkleren warmen Grau gefasst. Diverse Übermalungen und Änderungen folgten in den Jahren, unter anderem ein schabloniertes grün-rotes Ornamentfries entlang des oberen und des unteren Wandabschlusses, dazu wurde das Mittelmedaillon an der Decke weiss übermalt. Auch die Holzausstattungen erhielten neue Fassungen. 1918/1920, beim grossen Gesamtumbau des Schlosses, wurde der Raum in seinen Oberflächen komplett neu gestaltet. Ein neuer, dem alten nachempfundenen Felderboden mit Hartholzfriesen wurde verlegt, sämtliche Holzteile wurden in einem hellen Grau neu gestrichen, und die Wände erhielten eine Gestaltung aus tapeten- oder stoffbezogenen Feldern. Das Mittelmedaillon auf der Gipsdecke wurde freigelegt, ziemlich grosszügig übermalt und mit einem Stuckrahmen eingefasst. Die Gipsdecke erhielt beim Übergang zur Hohlkehle umlaufend eine neue Gipsprofilleiste. In der Fläche überklebte man die instabile gerissene Gipsdecke mit einem textilen Flies. An der Nordwand baute man anstelle einer älteren Feuerstelle ein einfach gehaltenes Marmorcheminée ein. Wahrscheinlich in den 1960er Jahren entfernte man die Wandtapeten und überstrich die Wände mit einem kunststoffvergüteten Streichputz.

Die Entscheidung, bei der Restaurierung des Raumes wieder auf sein Aussehen von 1750 zu gehen, ergab sich dadurch, dass die Farbigkeit der Wandtapeten von 1918/1920 nicht bekannt war und auch keine Befunde ausser einem Foto von 1920 vorhanden waren. Auch überzeugte die Graufassung der Holzteile von 1918/1920 nicht, und die damals angebrachten Gipsrahmen um das Deckenmedaillon und im Deckenrandbereich störten die Lesbarkeit des Raumes. Die Übermalungen des Mittelmedaillons überdeckten die Feinheit der originalen Malerei. Auch musste die Gipsdecke mit dem aufgeklebten Textilflies und den vielen darunterliegenden Rissen umfassend saniert werden. Man entschied sich daher, den Raumeindruck von 1750 wieder herzustellen. Die Wände, die Decke und sämtliches Holzwerk erhielten ihre originale Farbigkeit zurück, die störenden Stuckrahmen an der Decke und die unsorgfältigen Übermalungen am Deckenmedaillon wurden entfernt. Der Raum präsentiert sich nun wieder in seinem zurückhaltenden spätbarocken Aussehen (Abb. 29). Als Einblick in die Ausstattungsgeschichte des Saales wurden an zwei Orten «Zeitfenster» offengelassen: Im westlichen Fenstersturz und in der von einem Wandschränk versteckten Leibung des Nordfensters wurden die vorgefundenen Malereien von Ende des 17. Jahrhunderts restauriert und sichtbar gemacht.

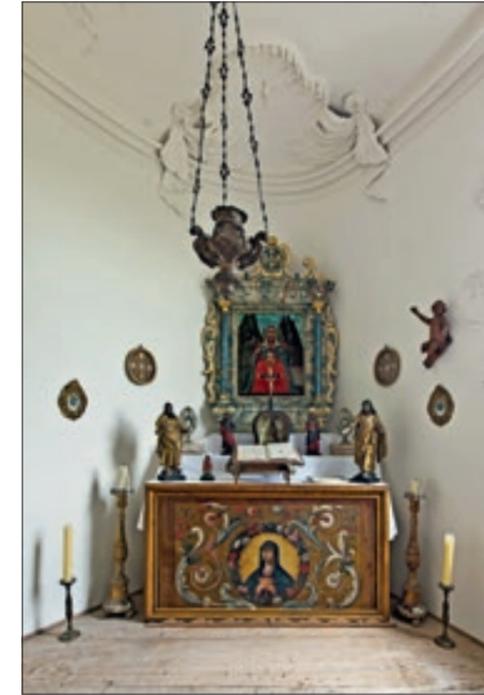
Durch Sondierungen während der Restaurierungsarbeiten 2009/2010 konnte die Stuckaturfassung von 1918/1920 nachgewiesen werden, sie war jedoch nur noch fragmentarisch erhalten. Für eine Freilegung oder gar eine Rekonstruktion war ihr Bestand zu klein. Man entschloss sich, den jüngsten Anstrich aus konservatorischen Gründen zu entfernen, die Reste der Fassung von 1918/1920 zu konservieren und die Kapelle im originalen Farbleid von 1692 mit einem monochromen elfenbeinfarbenen Anstrich neu zu fassen. Der blaue Anstrich des Chorgitters

Abb. 30  
Kapelle, nach der Restaurierung 2009/2010.

von 1918/1920 und der Bretterdecke des Vorraums wurde aber belassen. Der Kapellenraum mit den Stuckaturen strahlt nun durch das abgetönte Elfenbeinweiss wieder in seinem warmen, schlichten Farbleid von 1692, in welchem die plastischen Teile durch den weichen Schattenwurf wieder gut zur Geltung kommen (Abb. 30).
