Schönenwerd/Gretzenbach, Bally-Park, Sanierung der Felsgrotte

URS BERTSCHINGER

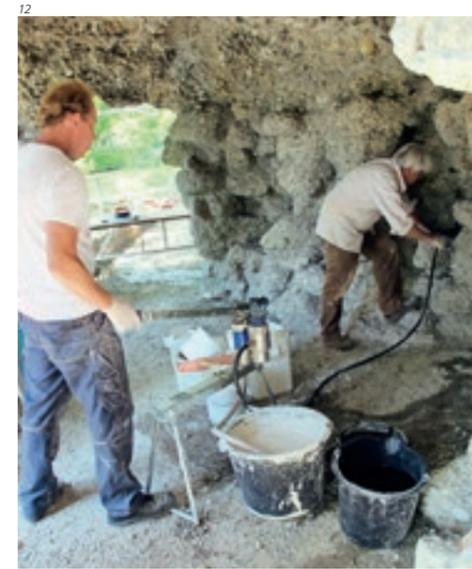
Abb. 12
Schliessen der Risse und
Hohlstellen in den Gewölbe-
auflegern, der Mauer und
den Pfeilern im Grotteninnern.
Der Mörtel wird mit Druckluft
injiziert.

- Schliessen der Risse in den Gewölbeauflegern, den Pfeilern und in der Mauer gegen den Hang, ohne das Erscheinungsbild der Oberfläche zu verändern. Das heisst: Stopfen der Risse mit Mauer- oder Injektionsmörtel mit Hilfe von Verfüllschläuchen, Injektionen von Mörtel mit Hilfe einer Handhebelkolbenpumpe.

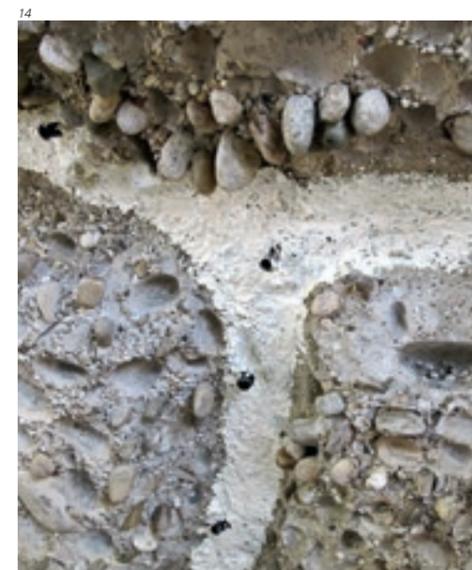
Abb. 14
Zum Hintergiessen der Risse im
Gewölbe mit Injektionsmörtel
werden diese zugemörtelt und
mit Einlaufschläuchen versehen.
Zur Dichtigkeit während der
Abbindphase werden die
Risse provisorisch noch mit
Latex abgedeckt.

- Schliessen der Risse im Gewölbe: Reinigen und Freilegen der Flanken, Verfüllen mit Injektionsmörtel, optische Retouche an den Injektionsstellen.
- Sicherung der Mörtelschicht der Plattform: Abdichten der Brüstungsmauer gegen das umgebende Erdreich mit Stopf-Mauer- oder Injektionsmörtel, Verfüllen mit Injektionsmörtel von oben, Verpressen der Risse von unten, optische Retouche an den Injektionsstellen, Ergänzen der Nischensteine gegen den Terrassenboden.
