# Die archäologischen Abklärungen im als «Alte Abtei» bezeichneten Bereich des heutigen Benediktinerklosters Mariastein SO

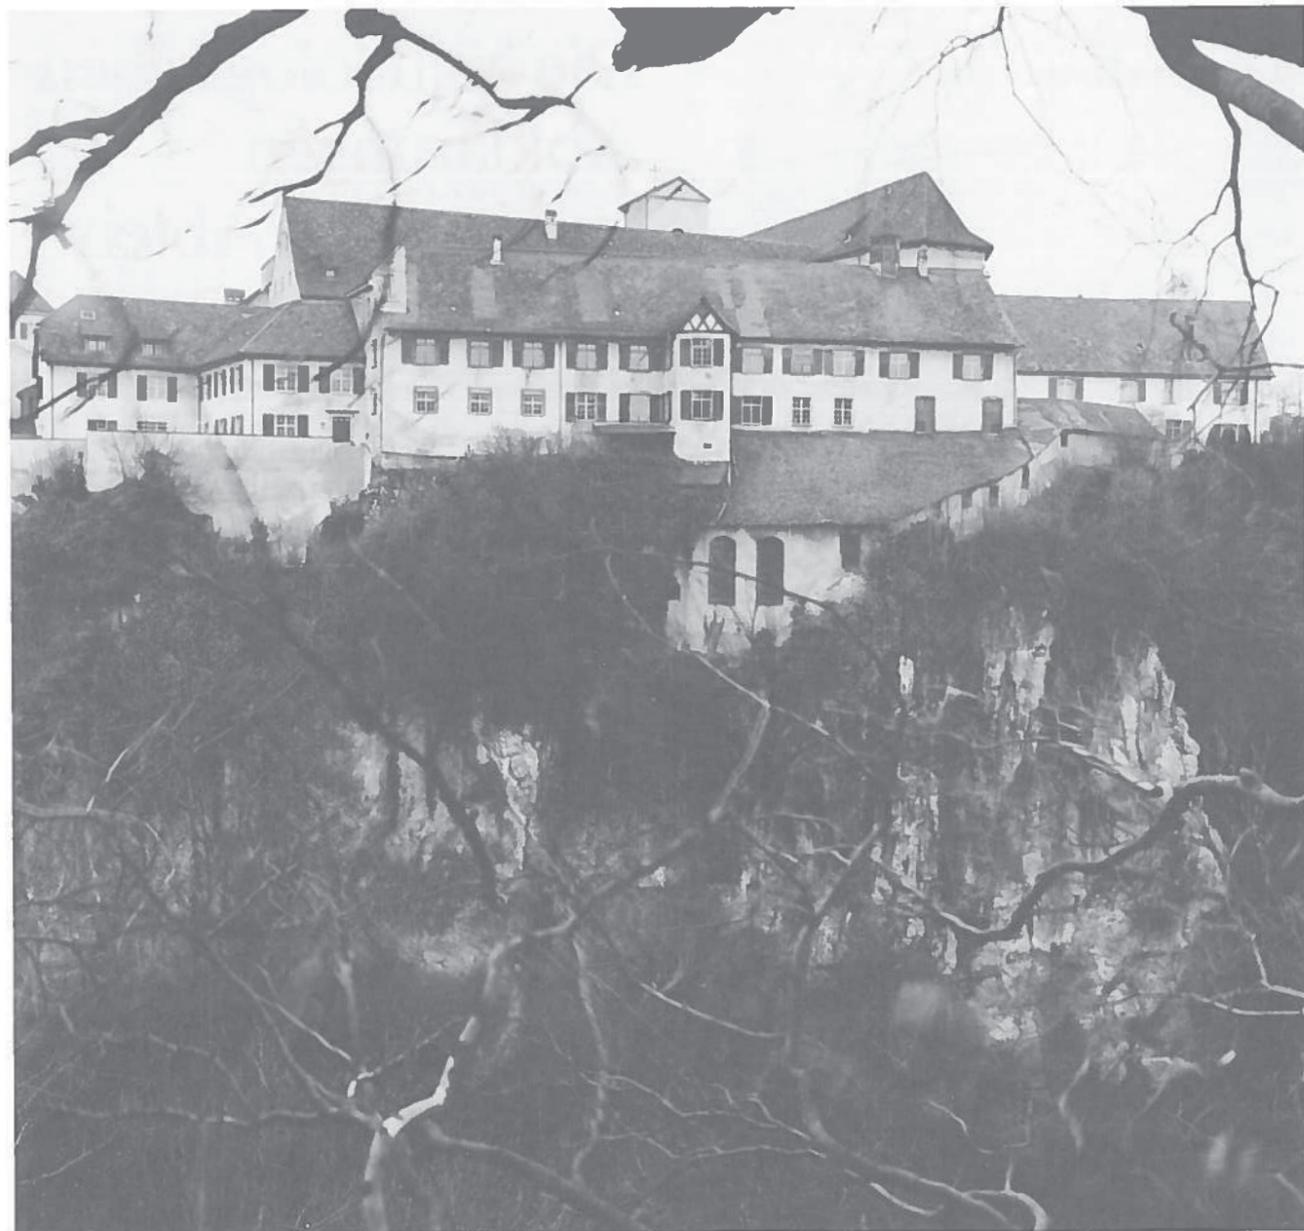
Abb. 1: Ansicht von der gegenüberliegenden Talseite gegen Ost-süd-osten mit der Gnadenhöhle und dem am Abgrund stehenden sogenannten «Glutz-Bau» von 1695 ff.  
(Foto: M. Hochstrasser, Kant. Denkmalpflege Solothurn)

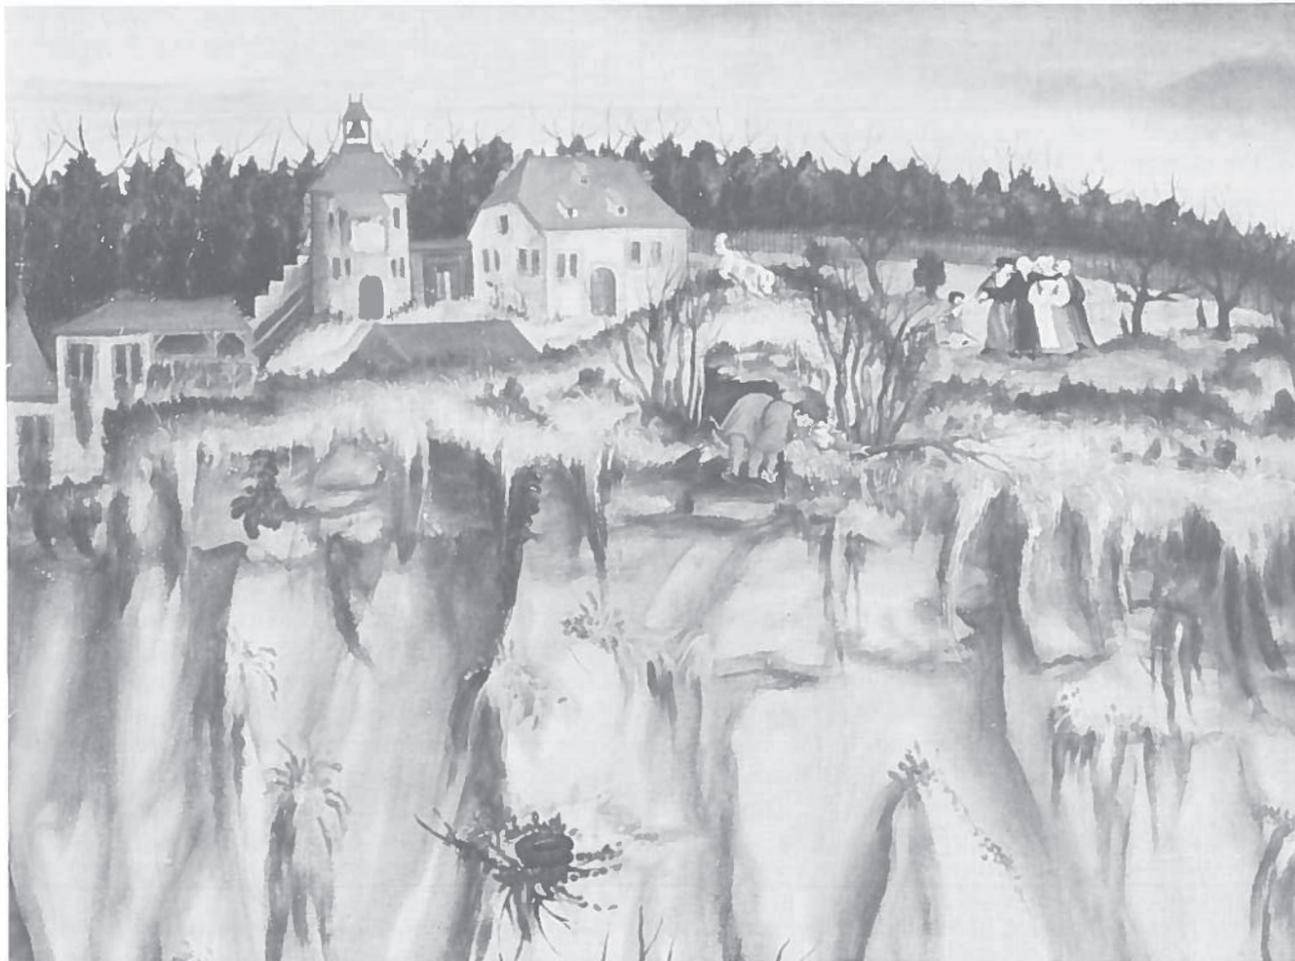
Abb. 2: Ausschnitt aus dem Mirakelbild von 1543 mit der ältesten Darstellung des Wallfahrtsortes.  
(Foto im Archiv der Kant. Denkmalpflege Solothurn)

Die älteste erhaltene bildliche Darstellung des Wallfahrtsortes ist das sogenannte «Mirakelbild» von 1543 (Abb. 2). Der Künstler mit dem Monogramm «CH» ist nicht sicher identifizierbar [7]. Stifter des Bildes ist der

Vater des zwei Jahre zuvor bei einem Sturz über die Felsen wunderbar erretteten Junkers Thüring Reich von Reichenstein. Das Bild ist aufgeteilt und zeigt in seinem Hauptteil die wunderbare Rettung. Für uns wichtig ist die sich links oben befindende Darstellung des Wallfahrtsortes. Darauf erkennt man deutlich die «Reichensteinsche» Kapelle. Sie ist ein fast turmartiges, von einem Dachreiter gekröntes Gebäude mit einer Sonnen(?)Uhr. Rechts davon sieht man ein stattliches Haus, welches durch eine gedeckte Mauer mit der Kapelle verbunden ist. Im Vordergrund fällt ein Satteldach auf, das offenbar zu einem in einer Mulde vertieften weiteren Bauteil gehört. G. Loertscher [8] interpretiert ihn als den überdachten Abgang zur Gnadenhöhle. Diese ist auf dem Bild ganz links unten dargestellt und weist ein Pyramidendach auf.

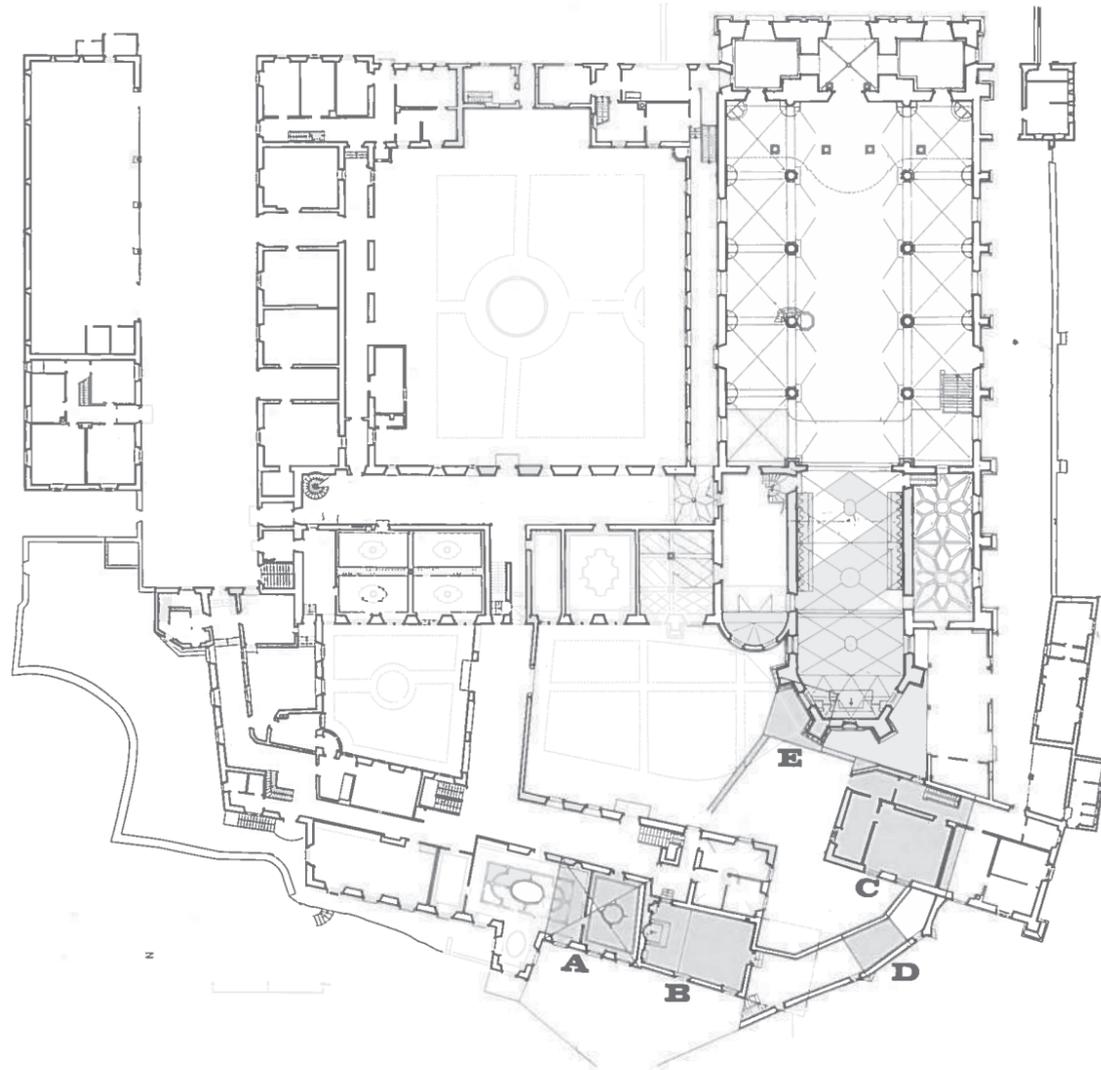
Abb. 4: Versuch von M. Hochstrasser, die auf dem Mirakelbild wiedergegebenen Gebäulichkeiten im Bereich der späteren Klosteranlage zu lokalisieren. (Legende siehe Abb. 3)

M. Hochstrasser (Kantonale Solothurnische Denkmalpflege) hat die auf dem Mirakelbild festgehaltene relative Lage der Gebäude in einer Grundriss-Skizze dargestellt (Abb. 4). Er stellt die These auf, dass es sich beim Bau rechts neben der mit einem Pyramidendach bekrönten Gnadenhöhle nicht um den Abgang zur Höhle handelt, sondern um die «Reichensteinsche» Kapelle, welche eine offene Vorhalle aufgewiesen habe. Das Gebäude ganz rechts aussen mit dem grossen Rundbogenportal steht dann nach seiner Interpretation ungefähr an der Stelle der späteren Klosterschule (sie stimmt hier mit derjenigen Loertschers überein). Trifft dies zu, so müsste das turmartige Gebäude mit Uhr und Dachreiter ungefähr im Südosten des Chores der späteren Klosterkirche gestanden haben.

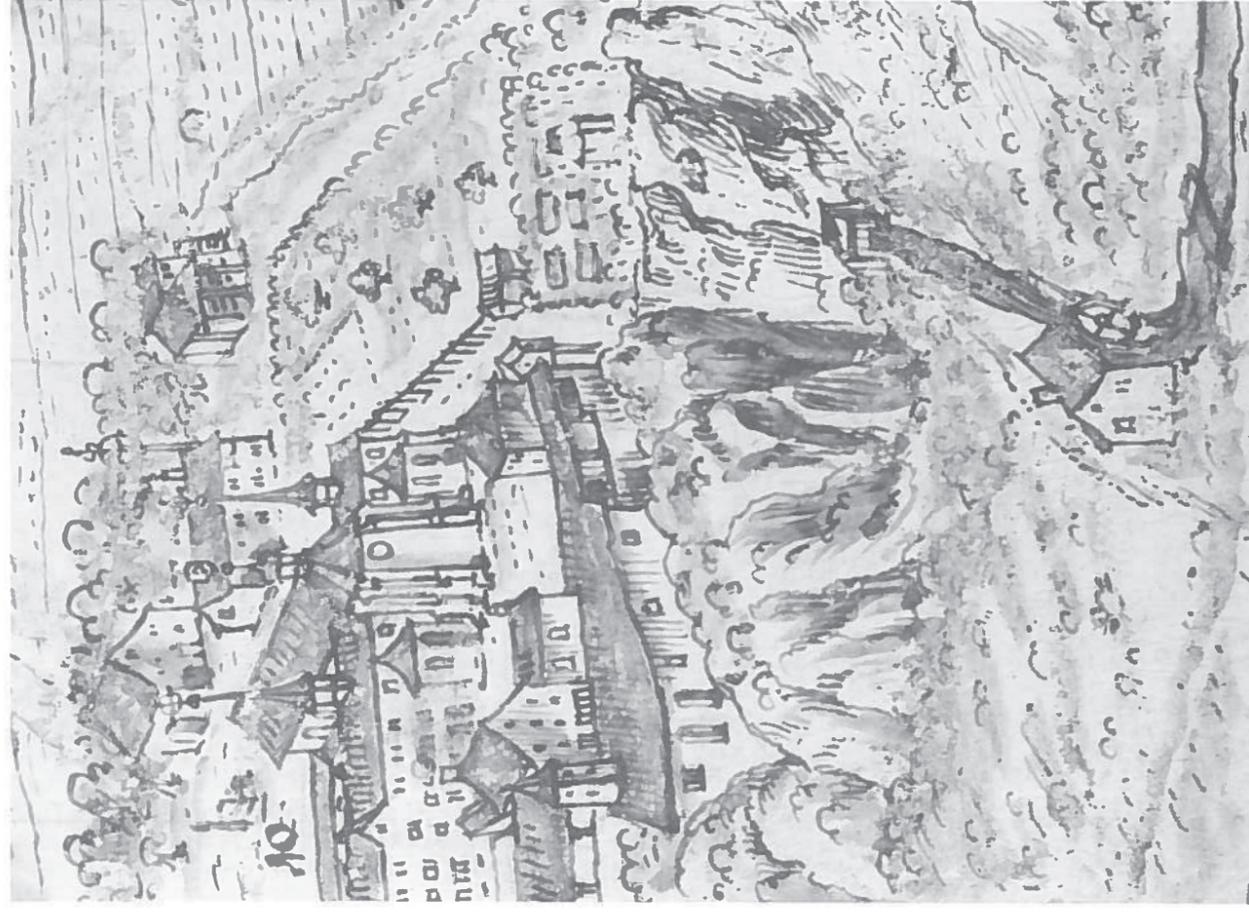
Abb. 5: Ausschnitt aus dem Grenzplan von Wolfgang Spengler, 1665. (St.A. Sol. DoActa 9)

Alle weiteren Abbildungen zeigen neben den Wallfahrtsgebäuden bereits die benediktinischen Klosterbauten. Der Konventbau war 1648 bezugsbereit, und die Klosterkirche wurde 1655 geweiht. Alle diese Abbildungen sind also ohne Ausnahme nach 1641/42 entstanden. Sie weisen bezüglich der Wallfahrtsbauten eine hohe Übereinstimmung auf. Drei Darstellungen sind dabei am aussagekräftigsten: Der «Grenzplan» von 1665 (Abb. 5) und die sogenannte «Fintan-Scheibe» (Abb. 6), beide von Wolfgang Spengler, sowie der Stich eines unbe-

kannten Künstlers (Abb. 7). Sie alle zeigen im Felsen die Gnadenhöhle (-kapelle). Hinter ihrem gedeckten Abgang erkennt man die «Reichensteinsche» Kapelle, an die im Süden quer das Kaplaneigebäude angefügt ist. An dessen Südostecke steht ein Turm, und im Süden schliessen offene Holzbauten an. Ein geschlossener Baukörper bildet den Südostabschluss der Gebäudezeile. Das Schulgebäude ist von der «Reichensteinschen» Kapelle etwas nach Norden abgesetzt. Der gedeckte Abgang zur Gnadenhöhle endet vor der Nordfassade der Schule.

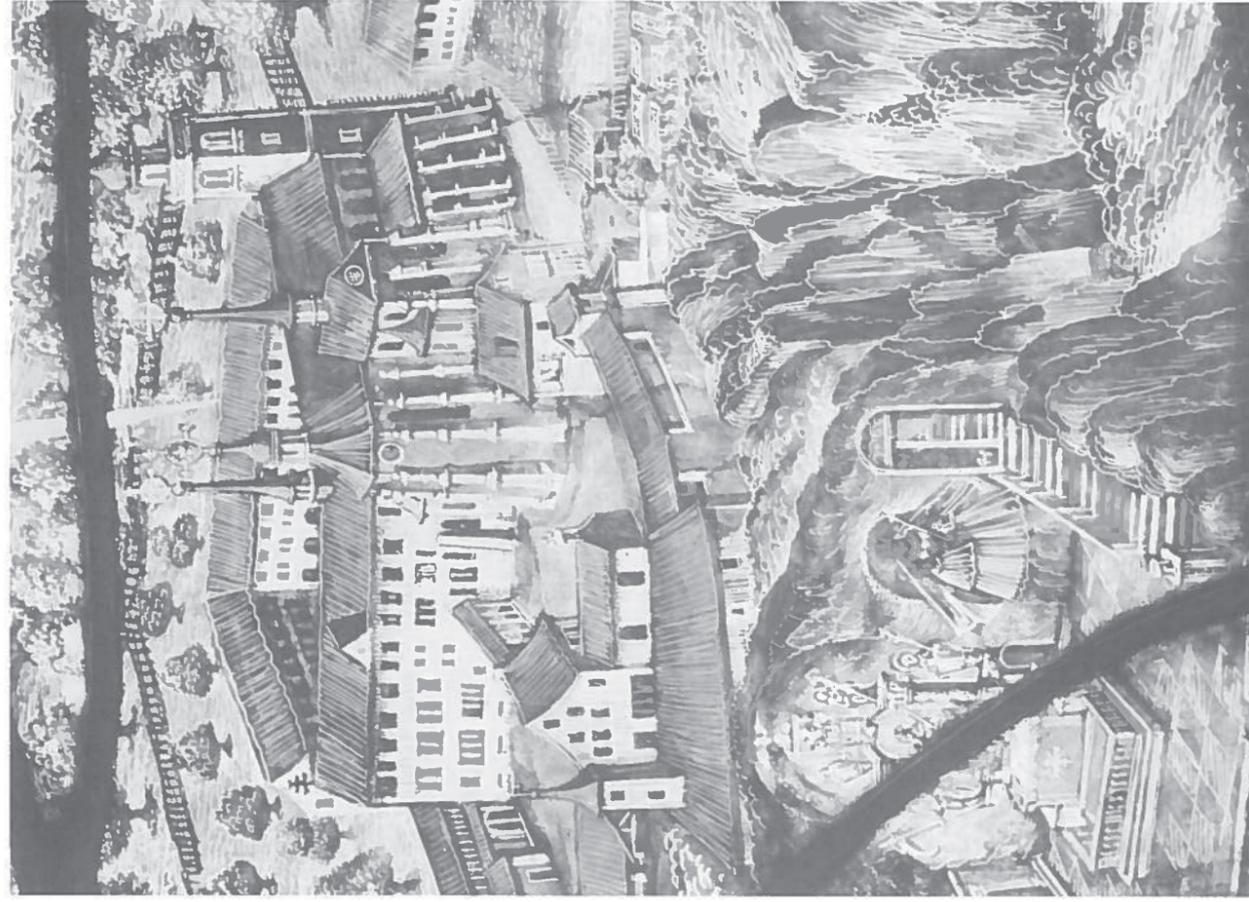
Abb. 6: «Fintanscheibe» von Wolfgang Spengler, 1664 mit Idealsicht der Klosteranlage. (Museum Blumenstein, Solothurn, Nr. 50)

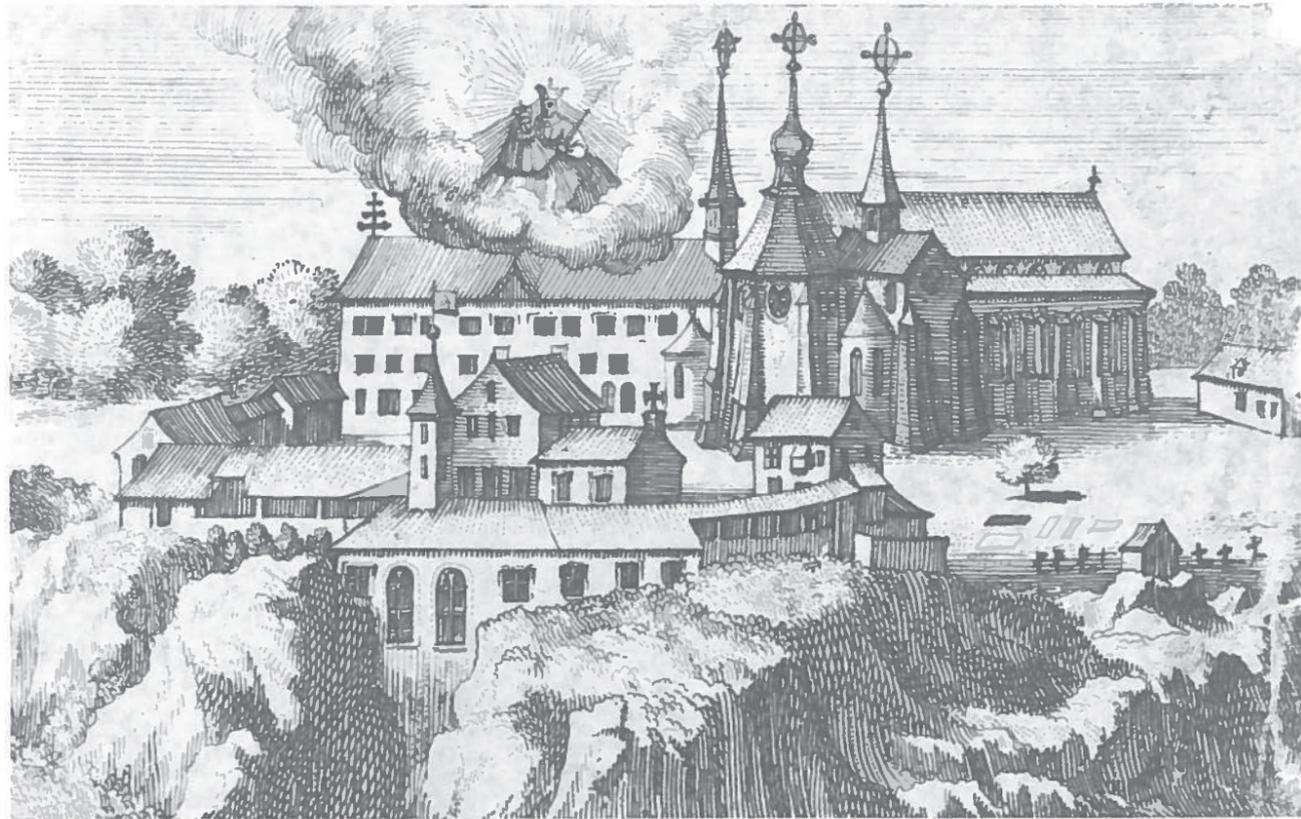
Abb. 7: Kupferstich, anonym; vor 1695.

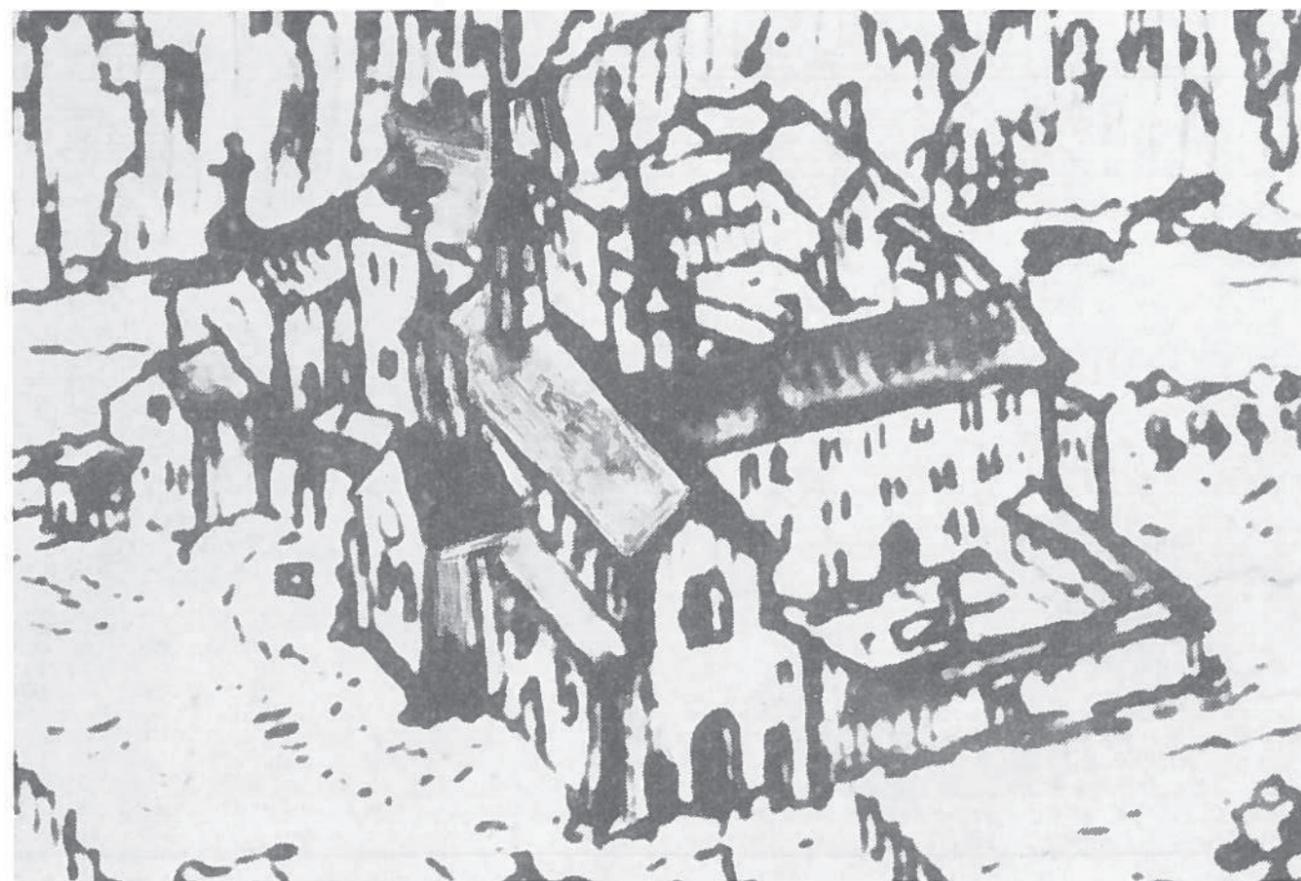
Abb. 8: Vogelschauperspektive von Nordwesten; vielleicht von Wolfgang Spengler (Original verschollen), um 1665.  
(Foto im Archiv der Kant. Denkmalpflege Solothurn)

Von einer Ausnahme abgesehen, handelt es sich bei allen Bildern um Ostansichten der Anlage. Die Ausnahme betrifft die wahrscheinlich auch von Wolfgang Spengler stammende vogelperspektivische Darstellung aus Nordnordwest (Abb. 8). Das Original ist verschollen, und die noch erhaltene Kopie ist von ausgesprochen schlechter Qualität, doch lässt sich immerhin so viel ausmachen, dass die Abbildung die gleiche Anordnung der Wallfahrtsbauten aufweist wie die anderen Bilder.

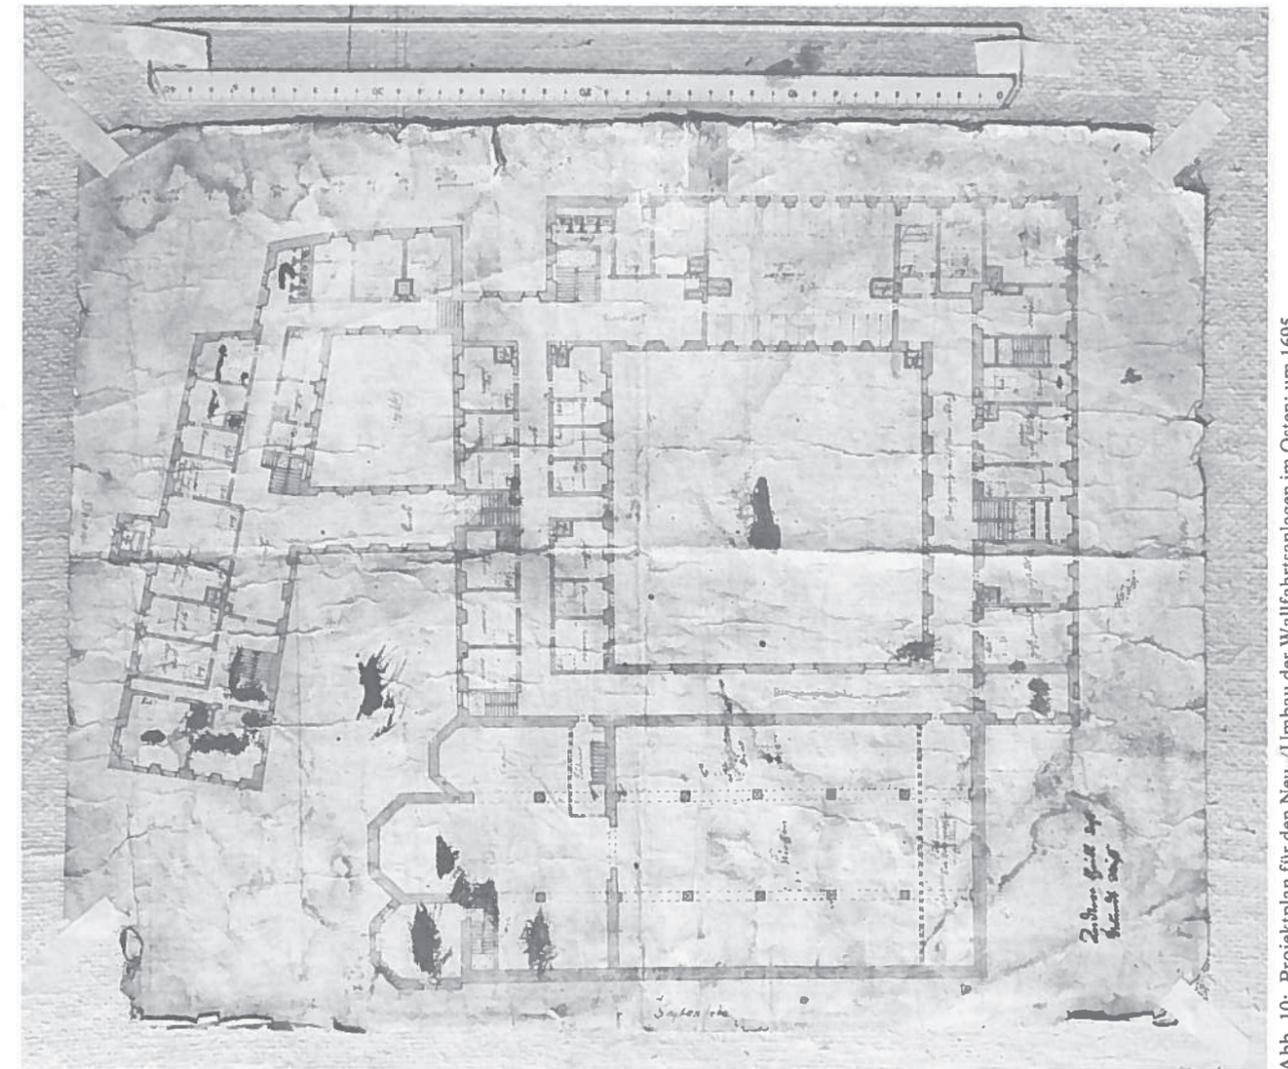
Abb. 10: Projektplan für den Neu-/Umbau der Wallfahrtsanlagen im Osten; um 1695.  
(Foto: Kantonale Denkmalpflege Solothurn)

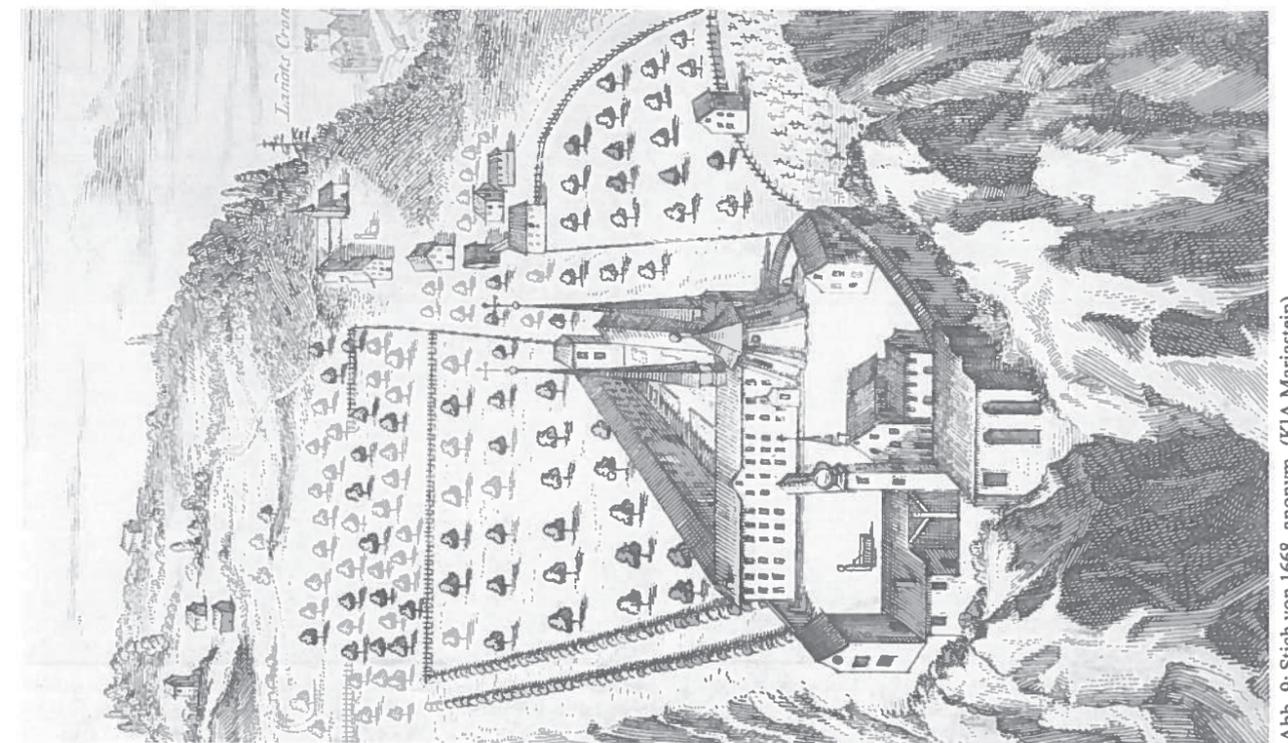
Abb. 9: Stich von 1668, anonym. (KIA Mariastein)

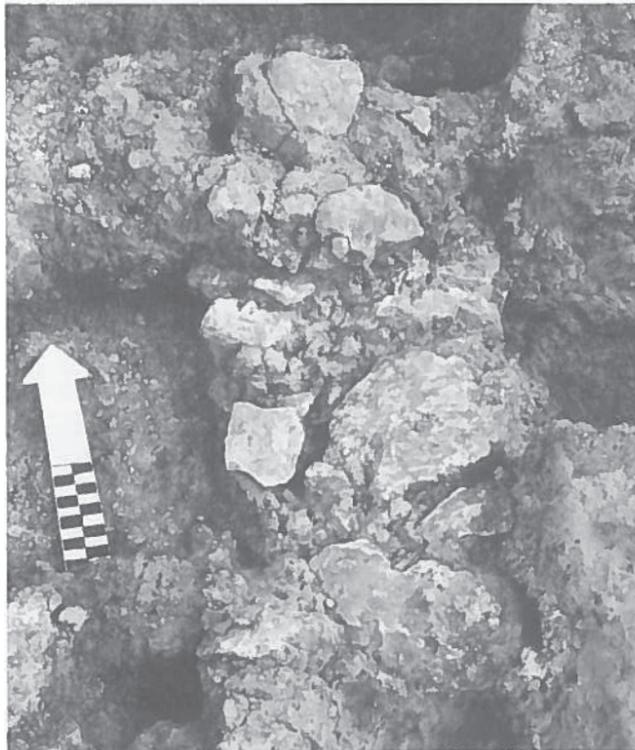
Abb. 11: Nördlichster Teil von Mauerchen Nr. 55 in Raum 5.

Im heutigen Raum 5 verläuft ungefähr in Nord-Süd-Richtung ein etwa 25 bis 30 cm breiter und rund 3,25 m langer Fundamentrest (Nr. 55), welcher nur im nördlichsten Bereich, allerdings auch hier nur in den untersten Steinlagen, einigermassen gut erhalten ist (Abb. 11). Es fanden sich wohl deshalb auch nur hier Reste von Mauerwerk. Weiter südlich sind die Mauersteine ausgerissen. Die westliche Fundamentgrubenkante ist nur noch an vereinzelten Stellen zu erahnen. Dennoch lässt sich das Mauerfundament Nr. 55 recht gut bis in den Raum 6 hinein belegen. Dies ist dem glücklichen Umstand zu verdanken, dass auf der Ostseite das zugehörige Bauniveau durch am Ort gebundenen, fast körnigen Mörtelgries auch dort noch nachzuweisen ist, wo ein Fundament nicht mehr vorhanden war (Abb. 12). Im Süden endet das Fundament Nr. 55 rund 25 cm vor einer mit brandgerötetem Material gefüllten, im rechten Winkel dazu verlaufenden Grube (Nr. 66), die als Negativ eines Holzbalkens erkannt wurde. Eine Abwinkelung des Fundamentes ist dort nicht auszumachen, weshalb ein direkter baulicher Zusammenhang zwischen Mauer Nr. 55 und dem Holzbalken ausgeschlossen werden kann (siehe unten). Im Norden ist das Fundament Nr. 55 durch eine Ost-West-verlaufende Erdkante (Nr. 65) begrenzt (Abb. 13). Sie beginnt genau auf der

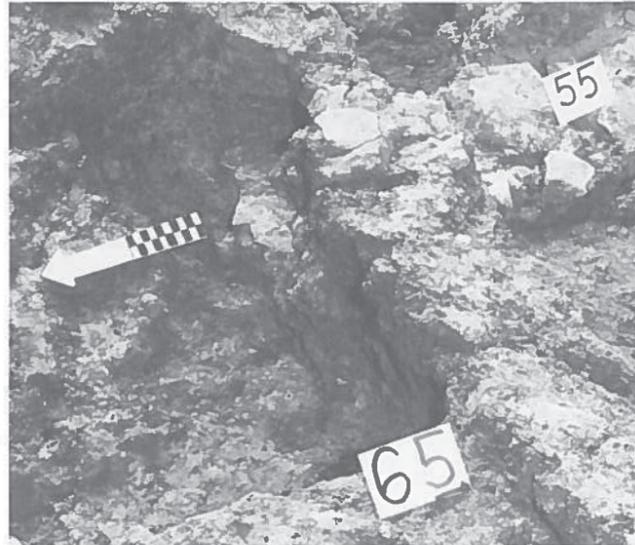
Abb. 13: Raum 5: Mauerchen Nr. 55 und Ost-West-verlaufende Erdkante Nr. 65, die wohl zum Nordabschluss des Gebäudes gehört.

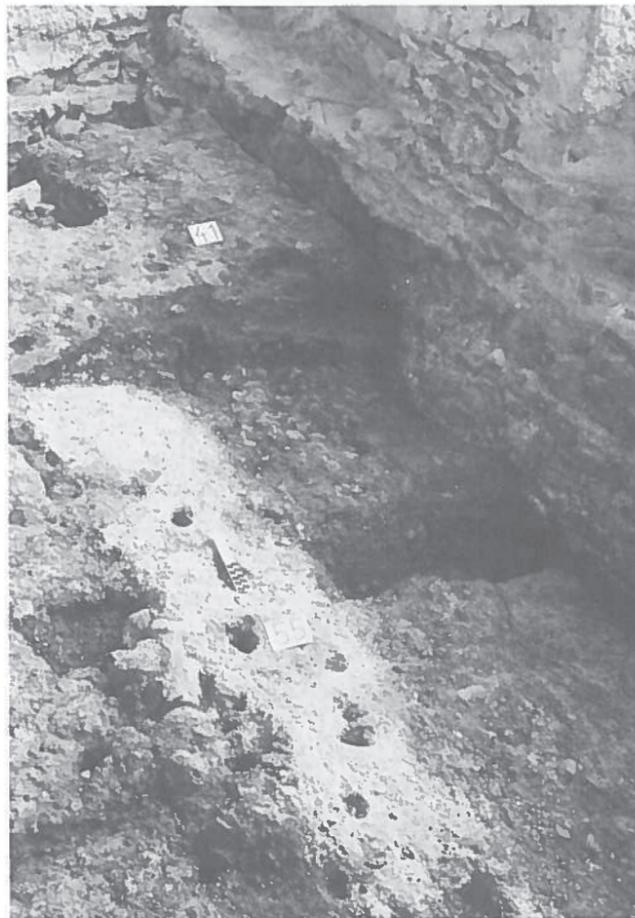
Abb. 12: Körniger Mörtelgriess als Bauniveau von Mauerchen Nr. 55 (Raum 5). Nr. 41 bezeichnet die Oberfläche der Brandschicht von 1466, welche die Abbruchkronen von Nr. 55 überdeckt.

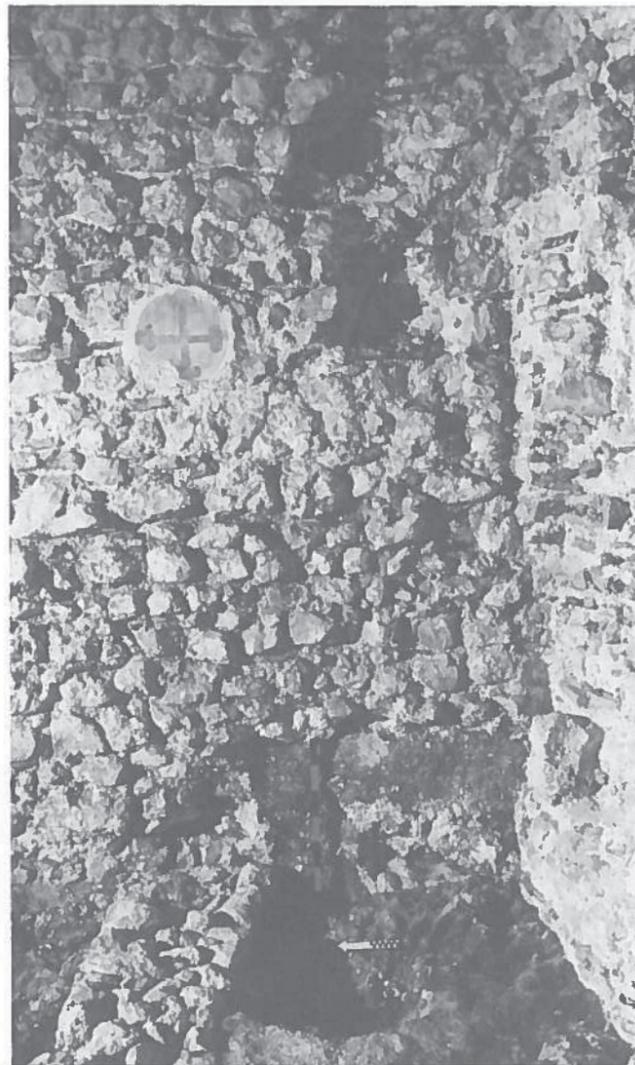
Abb. 14: Ältere Mauerecke Nr. 45 im südöstlichen Bereich der heutigen «Sieben-Schmerzen-Kapelle» (links und oberhalb des Nordpfeiles).

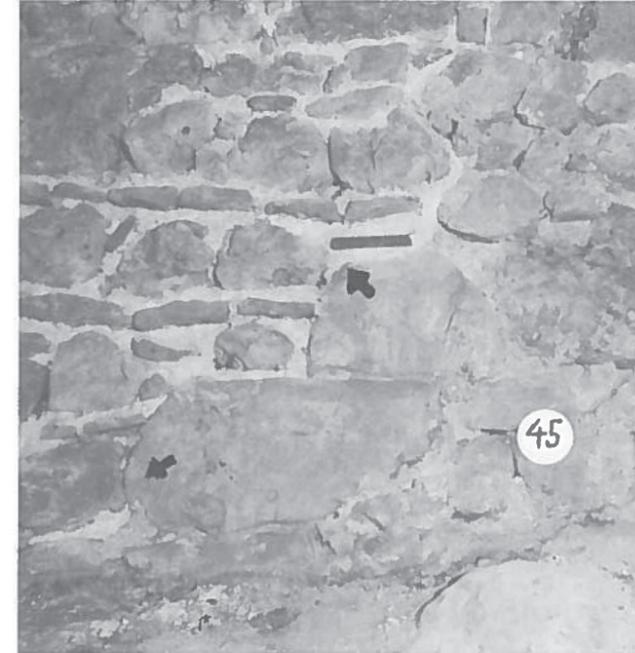
Abb. 15: Ansicht von Osten an die Aussenmauer der Kapelle/Kaplanei: Nr. 45 bezeichnet das ältere, 1466 brandgeschädigte Fundament; links der Pfeile das jüngere Fundament Nr. 2.

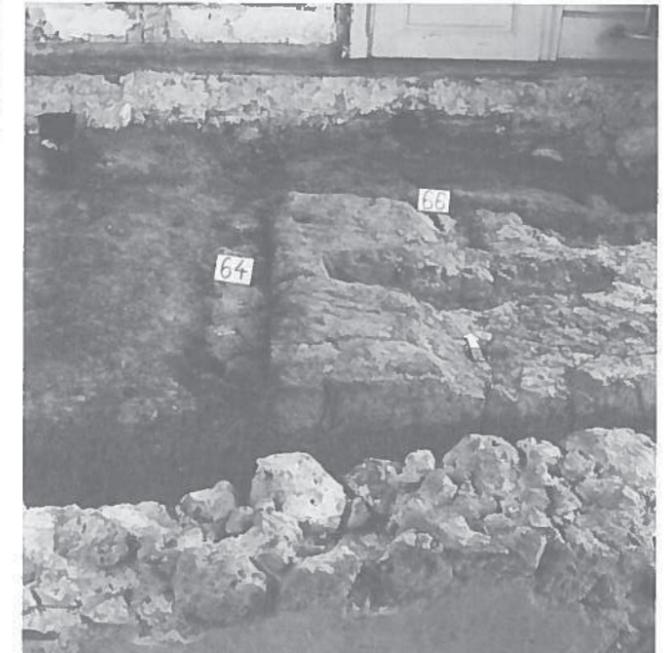
Abb. 16: Südostecke des 1464 abgebrannten Gebäudes (im heutigen Raum 6): Bodenunterlage aus einem rund 30 cm mächtigen Lehm-paket; der zugehörige Raum wird durch die Schwellhölzer Nr. 64 und Nr. 66 begrenzt.

Das so mit einiger Wahrscheinlichkeit rekonstruierte Gebäude wies einen rechteckigen Grundriss mit den beachtenswerten Lichtmassen von rund 12,25 x 10,0 m auf. Über die Inneneinteilung wissen wir wenigstens in Ansätzen Bescheid: In der Südostecke des Baues lag ein in sich abgeschlossener Raum, der als einziger eine Bodensubstruktion aus einem rund 30 cm mächtigen Lehmpaket aufwies (Abb. 16). Hingegen ist der eigentliche Bodenbelag (Holzbretter?) nicht erhalten. Die Trennwände dieses Raumes standen auf rechteckigen Schwellbalken (Nr. 64 und Nr. 66) von rund 25 cm Dicke. Die Schwellhölzer sind zwar 1464 verbrannt, ihre Negative sind aber deutlich im durch die Hitze geröteten Lehm abzulesen (Abb. 17). Der in Ost-West-Richtung verlaufende Balken Nr. 6 war auf Biberschwanzziegel-Fragmenten verlegt, vermutlich weil das Terrain sich nach Osten stark absenkt (Abb. 18). Das Balkennegativ Nr. 64 zieht nach dem Zusammenschluss mit Balken Nr. 66 noch rund 4 m weiter nach Norden und endet vor dem querverlaufenden und nur noch in geringen Spuren nachweisbaren Balkennegativ Nr. 71. Mit Ausnahme des erwähnten Lehmpaketes im südöstlichen Raum bestand die Bodenunterlage im übrigen Bereich des Gebäudeinneren im Westen aus der natürlich gewachsenen Erde, weiter im Osten aus einer künstlich eingebrachten, mit Erde vermischten Lehmschicht, die wohl als Planierung anzusprechen ist. Die Oberflächen sowohl der Erde als auch des Lehms zeigen intensive Brandrötung [12].

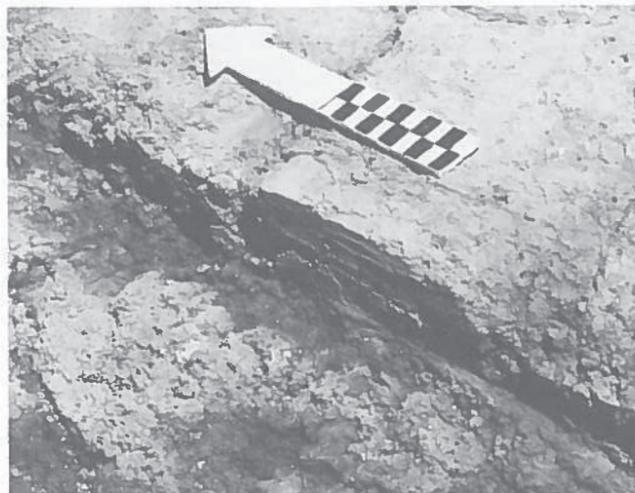
Abb. 17: Abdruck der ehemaligen Holzschwelle Nr. 64 im brandgeröteten Lehm der Bodenunterlage.

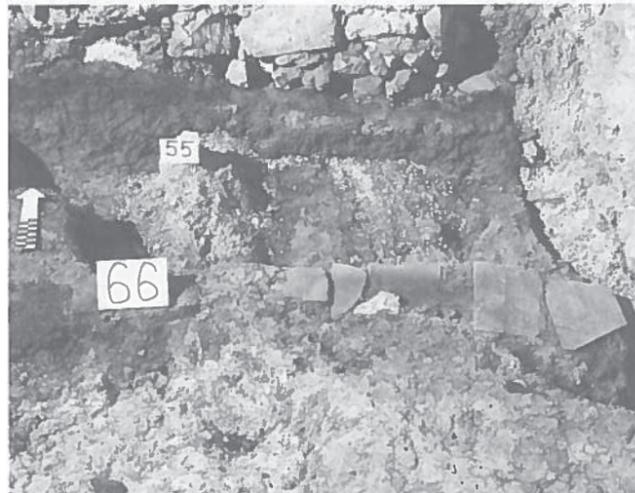
Abb. 18: Die Holzschwelle Nr. 66 war ganz im Osten mit Biber-schwanzziegel-Fragmenten unterlegt; oberhalb das Bauniveau zu Mäuerchen Nr. 55 und zuoberst die heutige Trennwand zwischen den Räumen 5 und 6 aus der Zeit von 1695 ff.

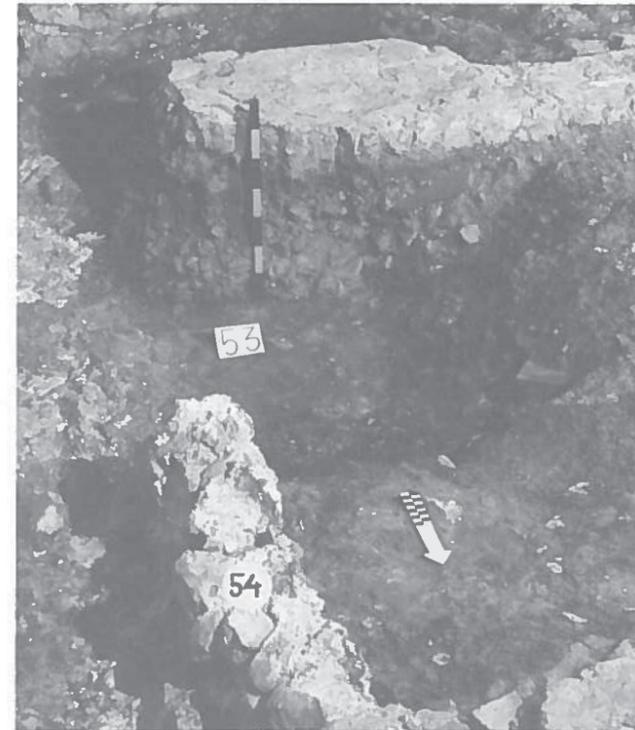
Abb. 19: Ansicht der Grube Nr. 53 gegen Süden mit Resten der Einfüllung hinter der Messlatte. Nr. 54 bezeichnet eine jüngere Unterteilungsmauer (nach dem Brand von 1466).

Mit einer Ausnahme fehlen weitere Hinweise auf die Innengliederung des Baues: In der Südwestecke befindet sich die erwähnte rund 4 x 4 m grosse Grube Nr. 53 (Abb. 19 und 20), die aufgrund der Brandspuren, ihrer Lage und der Auffüllung ebenfalls zu der 1466 durch Brand zerstörten Anlage gehören muss. Die Grube ist durch Ausheben der natürlich gewachsenen Erde entstanden, wobei im Westen der abfallende Fels die schräge und unregelmässige Grubenwand bildet, während die übrigen Wände mehr oder weniger senkrecht abgestochen sind. Der nur ganz im Südwesten eindeutig künstlich abgearbeitete Felsen (Pfeil auf Plan 1) zeigt starke Brandrötung. Auf dem flachen Grubenboden und entlang den Wänden liegt 5-10 cm hoch praktisch reine Holzkohle. Ob diese von einer hölzernen Wandverschalung, einem Bretterboden oder von heruntergestürzten hölzernen Aufbauten stammt, hat sich nicht feststellen lassen [13]. Die Grubensohle jedenfalls zeigt keine Spuren einer Begehung wie etwa abgeschliffene Felskanten. Die Grube war bis an den oberen Rand hauptsächlich mit Biberschwanzziegel-Fragmenten, verbranntem Hüttenlehm, zehn Eisennägeln, einem eisernen Türschloss, wenigen halbverbrannten Tierknochen sowie einigen Keramikscherben gefüllt.

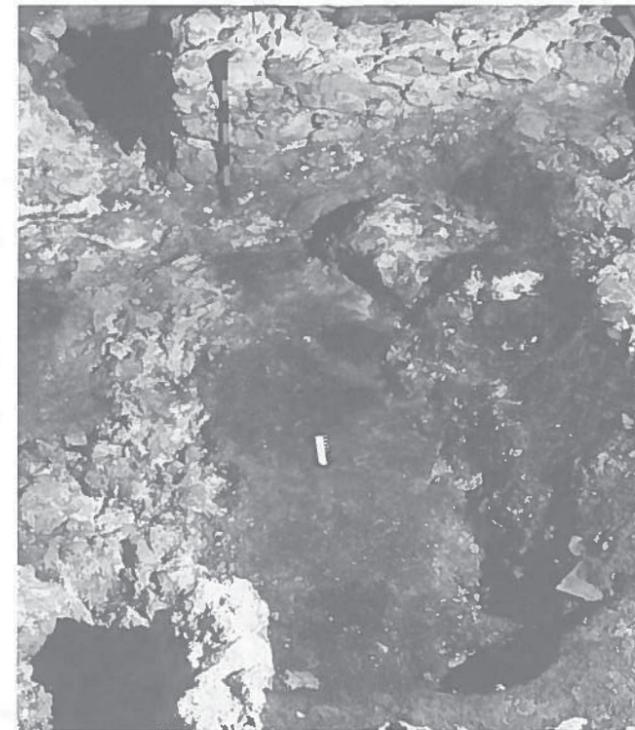
Abb. 20: Grube Nr. 53 nach dem Entfernen der Einfüllung.

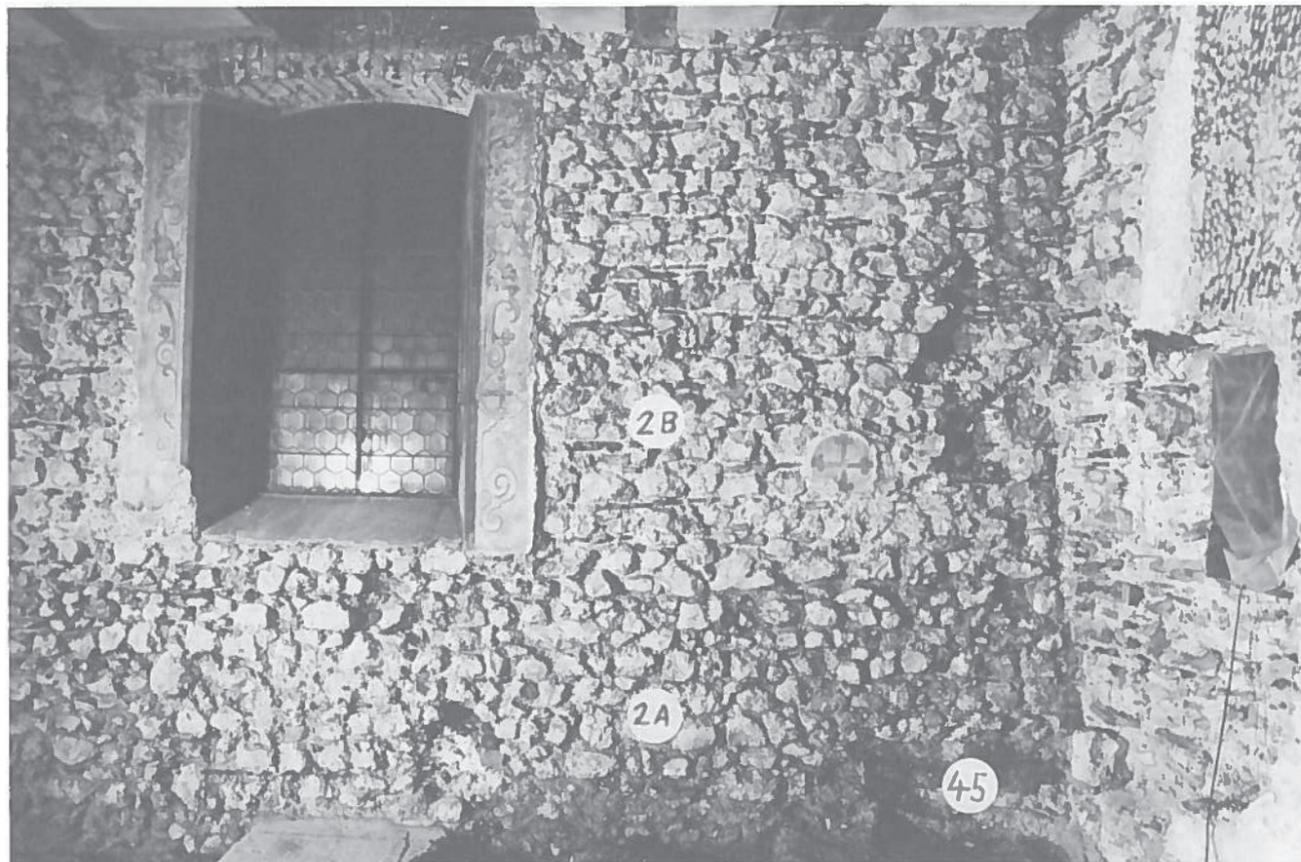
Abb. 21: Südhälfte der Kapellen-Ostmauer: Nr. 45 Fundamentrest vor dem Brand von 1464, Nr. 2 A Umfassungs(?)mauer nach dem Brand, Nr. 2 B Aufmauerung der heutigen Kapelle.

Als erstes Zeugnis erneuter Bautätigkeit nach der Brandkatastrophe von 1466 erkannten wir den unteren Teil der heutigen Ostmauer Nr. 2 A (Abb. 21 und 22) der «Sieben-Schmerzen-Kapelle». Sie steht auf dem gewachsenen Felsen und ist noch etwa 1,6 m hoch erhalten. Im Süden zieht sie über die Abbruchkronen der hitzegeschä-

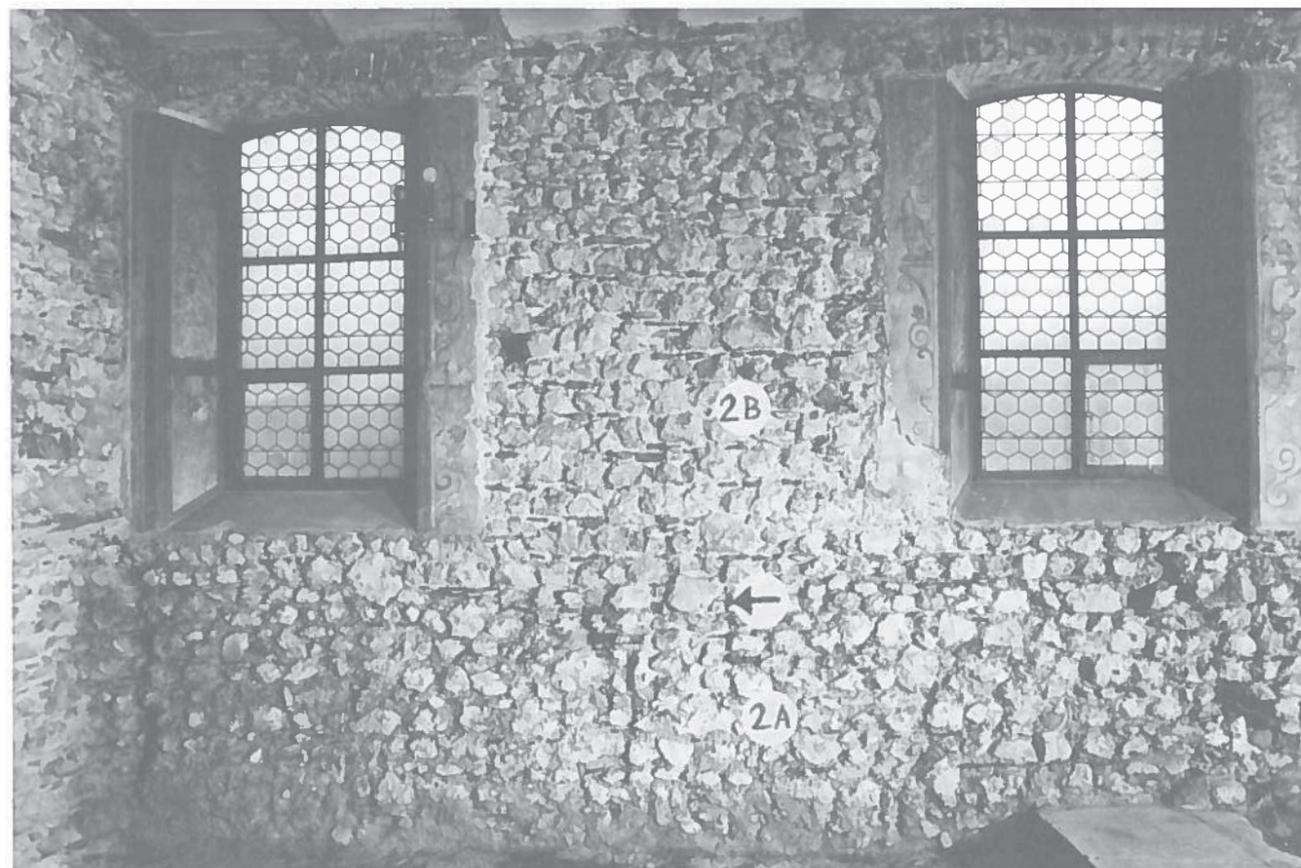
Abb. 22: Nordhälfte der Kapellen-Ostmauer. Der Pfeil verweist auf das vermauerte Fensterchen.

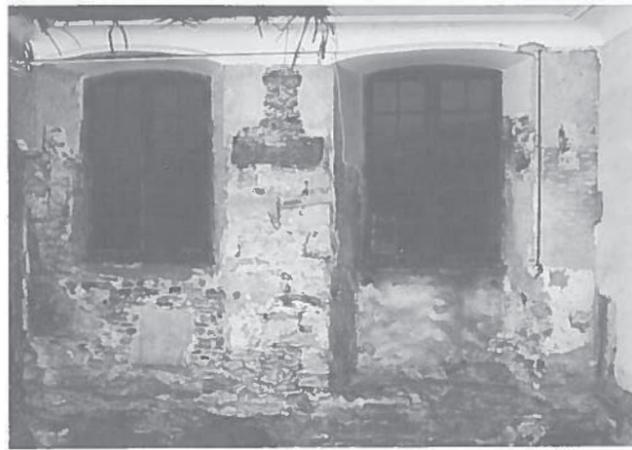
Abb. 23: Ostmauer im heutigen Raum 5: Eichener Fenstersturz aus der Bauzeit der Mauer Nr. 2. Die beiden heutigen Fenster und die Unterfangung des alten Fenstersturzes aus der Bauzeit von 1695 ff.

dazugehörenden und gleichzeitig errichteten Kaplaneigebäudes [15]. Dank dem Umstand, dass sich in der Ostmauer Nr.2 im Raum 5 in der Mitte zwischen den beiden heutigen Fenstern der Rest eines hölzernen Fenstersturzes aus der Bauzeit erhalten hat (Abb. 23), ist auch hier mittels der Dendrochronologie eine Datierung möglich geworden: Der massive Eichenbalken weist ein Fälldatum zwischen 1485 und 1490 auf. Wir dürfen somit annehmen, obere Kapelle und Kaplaneigebäude seien gegen Ende des 15. Jahrhunderts errichtet worden. Diese Annahme scheint um so berechtigter, als sich auch das Mauerwerk von demjenigen der Mauer Nr.2A (um 1475) im Charakter nur unwesentlich unterscheidet [16].

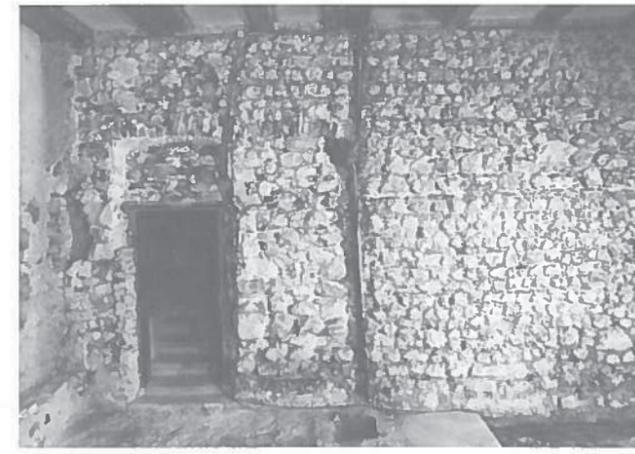
Abb. 24: Südhälfte der Kapellen-Westmauer. Ganz links der ursprüngliche Zugang, daneben der später tiefer gesetzte Eingang von 1695 ff. und rechts die vermauerte Türe, die wohl aus der Zeit des Umbaus von 1647 stammt (sie stört auf der Aussenseite Malereien von 1601).

- Ganz im Süden der Westwand ein verputzter und weiss getünchter Rest der südlichen Laibung des ursprünglichen Einganges (Abb. 24) [18].
- An den östlichen, nördlichen und südlichen Innenwänden fanden sich insgesamt fünf in roter Farbe aufgetragene, zum Teil nur noch sehr fragmentarisch erhaltene Reste von Apostelkreuzen. Als Besonderheit ist hier zu erwähnen, dass die Kreuze auf «Kleckse» von Mauermörtel aufgemalt wurden, dessen Oberflä-

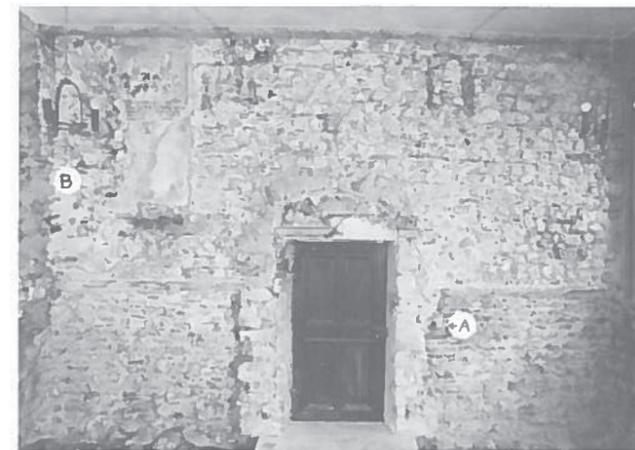
Abb. 25: Kapellen-Nordmauer. A = vermauerte Kredenznische, B = ehemaliger Standort des Sakramentshäuschens.

- Eine spitzbogige Kredenznische rechts neben der später ausgebrochenen Türe in der Nordwand (Abb. 25).
- Eine Nische in der Nordwestecke, in die, übereck gestellt, das 1520 datierte Sakramentshäuschen passt [19]. Es wurde später aber wieder entfernt und an anderer Stelle eingemauert.
- Da sonst keine weiteren Öffnungen nachzuweisen sind, müssen die ursprünglichen Fenster an der Stelle der heutigen gelegen haben [20].

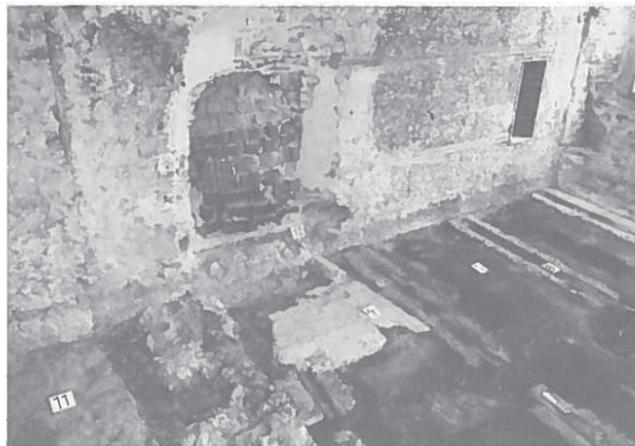
Abb. 26: Nordwand des Kaplaneigebäudes (identisch mit der heutigen Nordwand von Raum 5). Horizontale, in die Mauer eingelassene Hölzer zur Befestigung des ursprünglichen Wandtäfers. Rechts aussen ein originaler Wandkasten, ein weiterer an der Stelle der jüngeren Nische Nr. 12. In der Bodenzone die Unterlage Nr. 4 zu einem Ofen, die Bretterbodenunterlagen Nr. 8 sowie der Verlegemörtel zum Tonplattenboden Nr. 11; Nr. 5 bezeichnet eine Auffüllung aus Brandschuttmaterial.
