# Die archäologischen Abklärungen im als «Alte Abtei» bezeichneten Bereich des heutigen Benediktinerklosters Mariastein SO

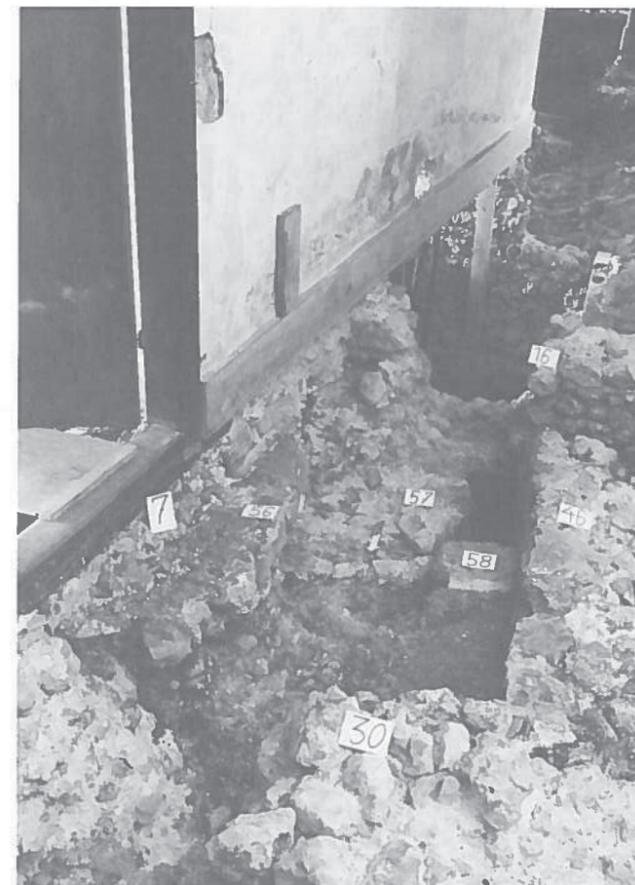
Abb. 27: Übersicht im heutigen Korridor nach Süden, links die Türe in Raum 6: Ursprüngliche Kaplanei-Südmauer Nr. 30, Treppenpodest Nr. 46/56 mit Abgang Nr. 58, spätere Treppenvermauerung Nr. 57 und Anbau an die Kaplanei Nr. 16.

Auf der Aussenseite der Südwand des Kaplaneigebäudes ist eine *Treppe* (Nr.45, 56) angebaut, welche von einem etwa 1×1m messenden Podest leicht schräg in südöstlicher Richtung abwärts führt (Abb.27). Das Podest wird seitlich durch die beiden gemauerten Treppenwangen und gegen die Kaplanei durch eine Vormauerung (Nr.46E) begrenzt. Flach gelegte Steine auf den Kronen der beiden Wangen machen es wahrscheinlich, dass beidseits, das heisst von Osten und Westen, Zugänge zur Treppe führten. Die Treppenstufen, von denen nur noch Reste der vier obersten erhalten sind, bestehen aus flach gelegten und mit Mörtel verbundenen Kalksteinplatten unterschiedlichster Grösse. Licht empfängt der Abgang

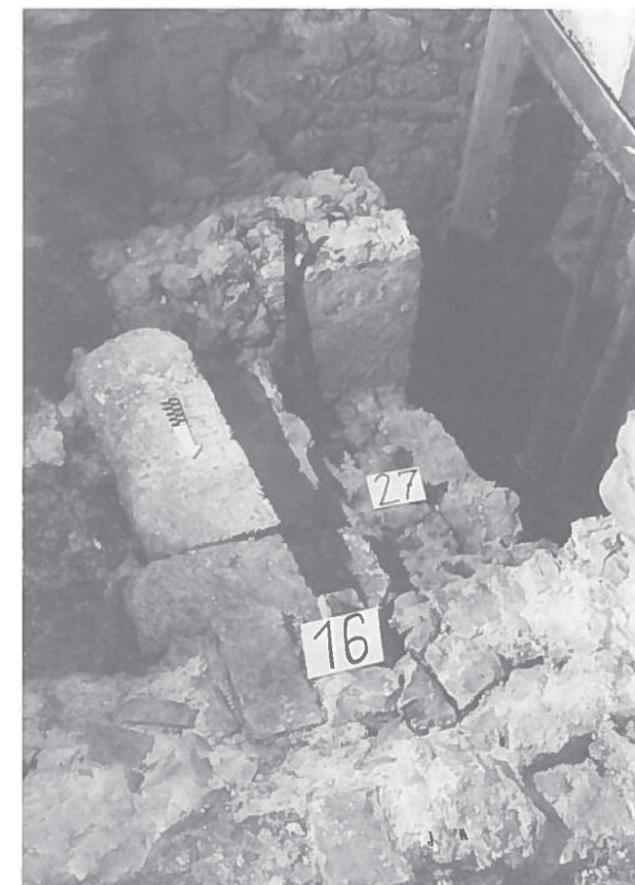
Abb. 28: Raum 6: Treppenartig abgestufte Lichtöffnung (Nr.27) in den ersten internen Abgang zur Gnadenhöhle; unten Mauer Nr. 16 (Anbau an die Kaplanei im Zusammenhang mit der Errichtung des Türmchens im Osten); rechts oben die während der Untersuchungen provisorisch abgestützte Trennwand zwischen Raum 6 und Korridor aus der Zeit von 1695 ff.

durch einen fensterartigen Schacht rund 3,5m südlich der Kaplanei (Abb.28) [26]. Die Treppe ist im obersten Teil mehrfach verändert worden: Zunächst wurde sie durch einen nach Westen abgewinkelten Abgang ersetzt (Abb.29) und 1695 ff. zugunsten einer weiter südlich liegenden Lösung ganz aufgegeben. Der untere Teil der heutigen Treppenanlage ist mit der ursprünglichen identisch und mündet von Südwesten her auf die Empore der «Gnadenhöhle». Die Treppe dient als interner Abgang für die Mönche. Der Zugang für die Pilger liegt im Norden und zieht östlich der Kapelle zur Höhle hinunter.

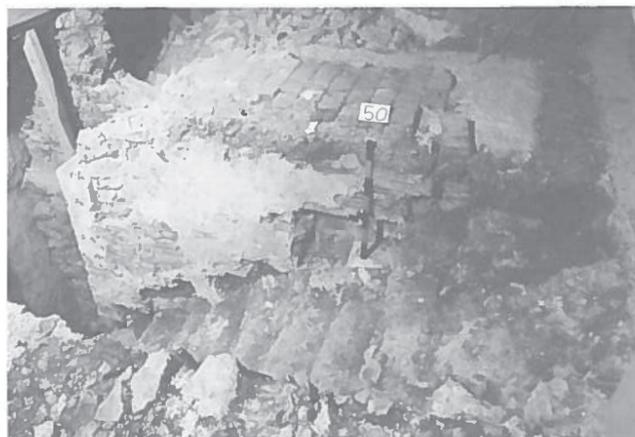
Abb. 29: Nach Aufgabe von Nr. 58 im obersten Teil nach Westen abgewinkelter interner Treppenabgang. Der Tonplattenboden Nr. 50 gehört zum heutigen Bau von 1695 ff.

Im 16. Jahrhundert wird das bis anhin im Süden mit der Mauer Nr. 30 endende Kaplaneihaus mit einem gemauerten Anbau um gut 3 m vergrössert. Dieser Anbau weist im Südosten ein um rund 4 m vorspringendes turmartiges Gebilde auf, das heute im Glutz-Bau als Erker in Erscheinung tritt (Abb.1). Dieser Turm steht ungefähr über der Gnadenhöhle, zeichnet diese weithin sichtbar aus und steht wohl in der Nachfolge des turmartig wirkenden Pyramidendaches über der Höhle selbst. Man vergleiche dazu die Darstellung auf dem Mirakelbild von 1543 (Abb.2). Die genaue Höhe des Turmes bleibt ungewiss. Das alte Mauerwerk reicht im heutigen Erker noch bis unter das bestehende Dach. Der Turm muss also mindestens so hoch gewesen sein wie der jetzt bestehende Bau. Der Turm ist unterkellert, wobei etwa die Hälfte dieses zusätzlichen Raumes aus dem anstehenden Felsen ausgebrochen werden musste (Abb.32). Licht erhält der Kellerraum (Nr.26) durch drei kleine Fenster (auf Plan 3 nicht eingezeichnet). Der Abgang erfolgt aussen entlang der alten Kaplanei-Südmauer Nr. 30 über eine Treppe von Westen her. Im fein abgeglätteten und weiss getünchten Verputz der Wangen sind die Abdrücke der ehemaligen hölzernen Blockstufen noch gut zu erkennen. Die Stufen waren in zwei längsgelegte Balken eingelassen, deren Lage sich im abgeschroteten Fels gut abzeichnet. Die südliche Wange des Kellerabgangs (Nr. 17 W) steht im Eckverband mit dem Mauerchen Nr. 17 E, das heisst der Westwand des Kellers. Die beiden Mauerchen dienten nicht nur als Kellerbegrenzung, sondern bildeten auch den Unterbau einer Treppenanlage, welche in das Obergeschoss von Turm und Kaplanei führte. Mit dem Anbau an der Südseite der Kaplanei musste auch der oberste Teil des internen Abgangs zur Gnadenhöhle nach Westen abgedreht werden (Treppenwangen Nr. 28 und 16).

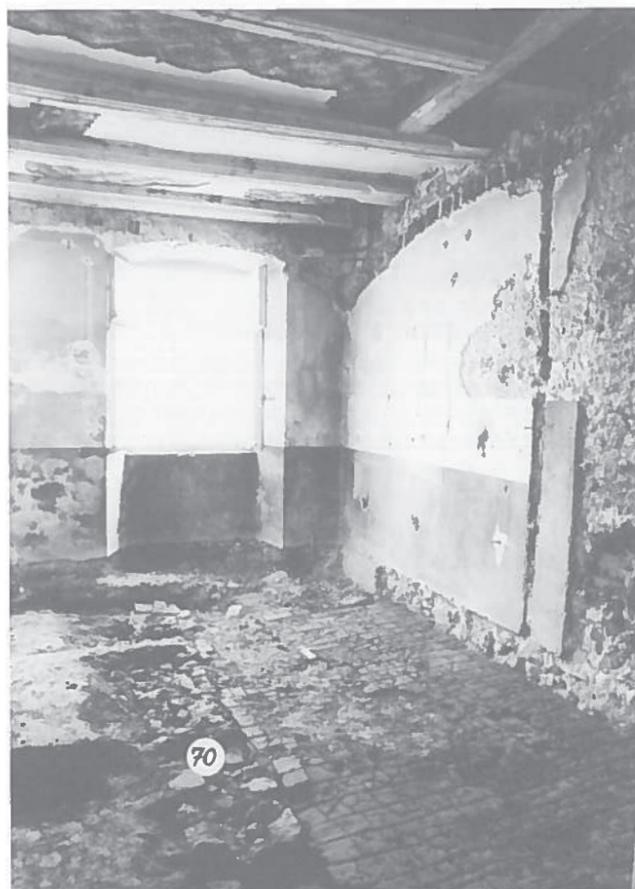
Abb. 30: Raum 3: Rechts die Westmauer der Kapelle, links unten das Brüstungsmauerchen Nr. 70 des gedeckten Vorbaues mit Tonplatten als Bodenbelag.

haltenen Tonplattenboden und das Fundament eines Brüstungsmäuerchens (Nr.70) nachweisen konnten (Abb.30). Auf dem Mauerchen dürften analog zu den gemalten Säulen Stützen gestanden haben, die ein Pultdach trugen. Es drängt sich die Annahme auf, dass der Vorbau wie die Malereien 1601 entstanden seien. Die Kapelle verfügte zu jenem Zeitpunkt lediglich über einen Eingang im Südwesten. Der gedeckte Vorbau mit Tonplattenboden diente also als geschützter Zugang zur Kaplanei und zur Kapelle.

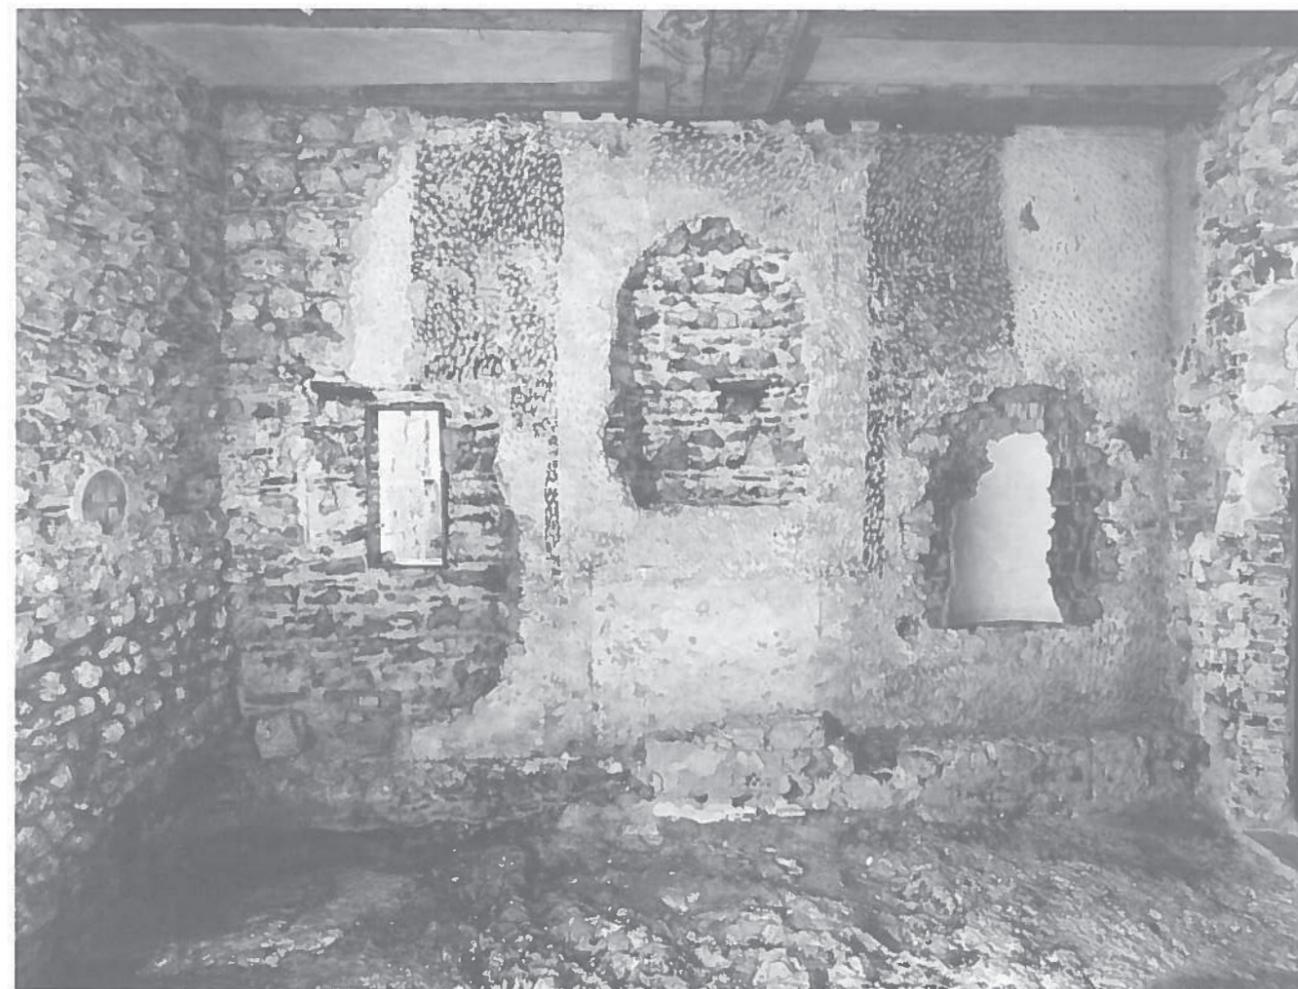
Abb. 31: Kapellen-Südwand mit Negativ des Altares und grün-schwarz gemustertem, auf den Verputz gemaltem Vorhang, der beidseits des Altaraufbaues weitere, nicht mehr genau rekonstruierbare Einbauten berücksichtigt.

Abgang zur Höhle her die Kapelle direkt betreten. Im Wandputz der Südwand ist heute noch das Negativ des Altars zu sehen, das heisst, der neue Altar von damals stand unmittelbar an der Südwand. Die Wand selbst ist mit einem dunkelgrünen Vorhang gemustert, der auch zeigt, dass links und rechts des Altares noch weitere Einbauten vorhanden gewesen sein müssen (Abb.31 und Plan 4). Sie lassen sich allerdings nicht mehr genauer rekonstruieren. Nach der Baurechnung ist damals die Kapelle «umb 2 schuoh höher» geführt und wiederum mit einem «Thürmli», nach den Abbildungen als Glockengiebel zu bezeichnen, versehen worden. Eine in Grisaille-Technik bemalte Holzdecke mit Emblemen gehört wohl auch zum Umbau von 1647.

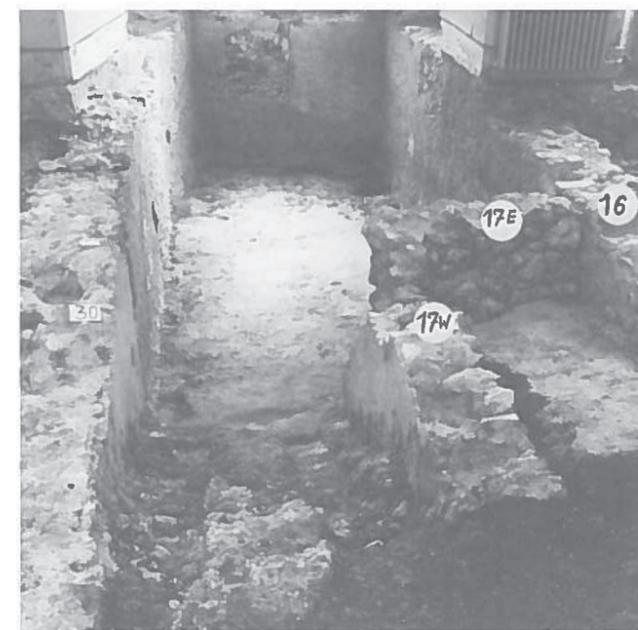
Abb. 32: Raum 6: Kellerraum des Turmes mit Abgang von Westen. Links ursprüngliche Kaplanei-Südmauer Nr. 30; rechts der gleichzeitig mit dem Turm entstandene Anbau Nr. 16. Die beiden Binnenmauern Nr. 17 W und 17 E begrenzen einerseits den Kellerraum beziehungsweise dessen Zugang und dienten andererseits vermutlich als Unterbau für eine Treppenanlage ins obere Stockwerk.

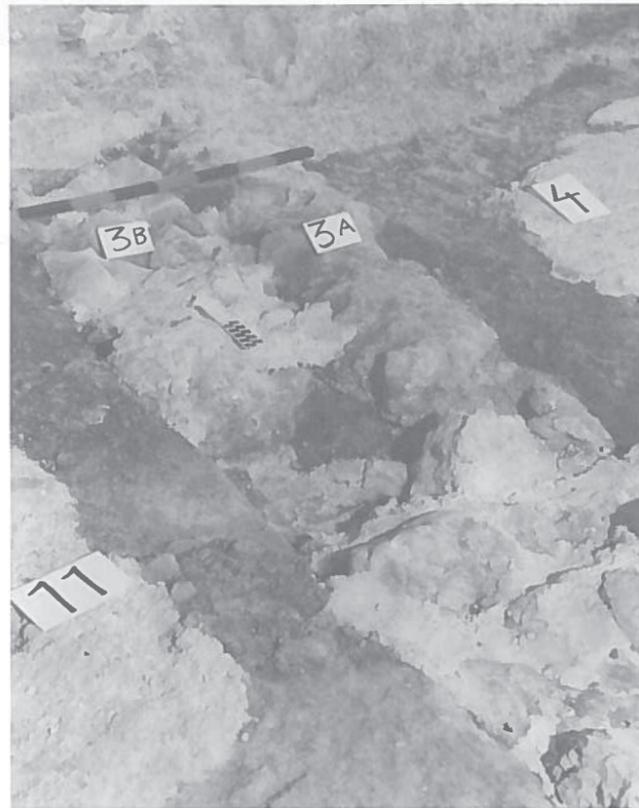
Abb. 33: Raum 5: Älteres, gemauertes Schwellbalkenaufleger Nr. 3 A, das durch das breitere Fundament Nr. 3 B ersetzt wird. Rechts der Ofenunterbau Nr. 4 und oben die Trennwand zwischen Kapelle und Kaplanei; ganz links der Verlegemörtel Nr. 11 zu einem Tonplattenboden.

Im Inneren des Kaplaneigebäudes werden die ursprünglichen Unterteilungen beibehalten. Das Balkenaufleger Nr. 3 A hingegen wird durch das breitere Mauerfundament Nr. 3 B ersetzt (Abb.33). Die weiter im Westen stehende Mauer Nr. 54 wird im Süden in den Anbau hinein verlängert (Nr.57). Sie vermauert damit den obersten Teil des älteren Abgangs zur Höhle. Zwischen diesen beiden Nord-Süd-verlaufenden Trennwänden (Nr.3 B und 54/57) dürfte ein Korridor gelegen haben, dessen

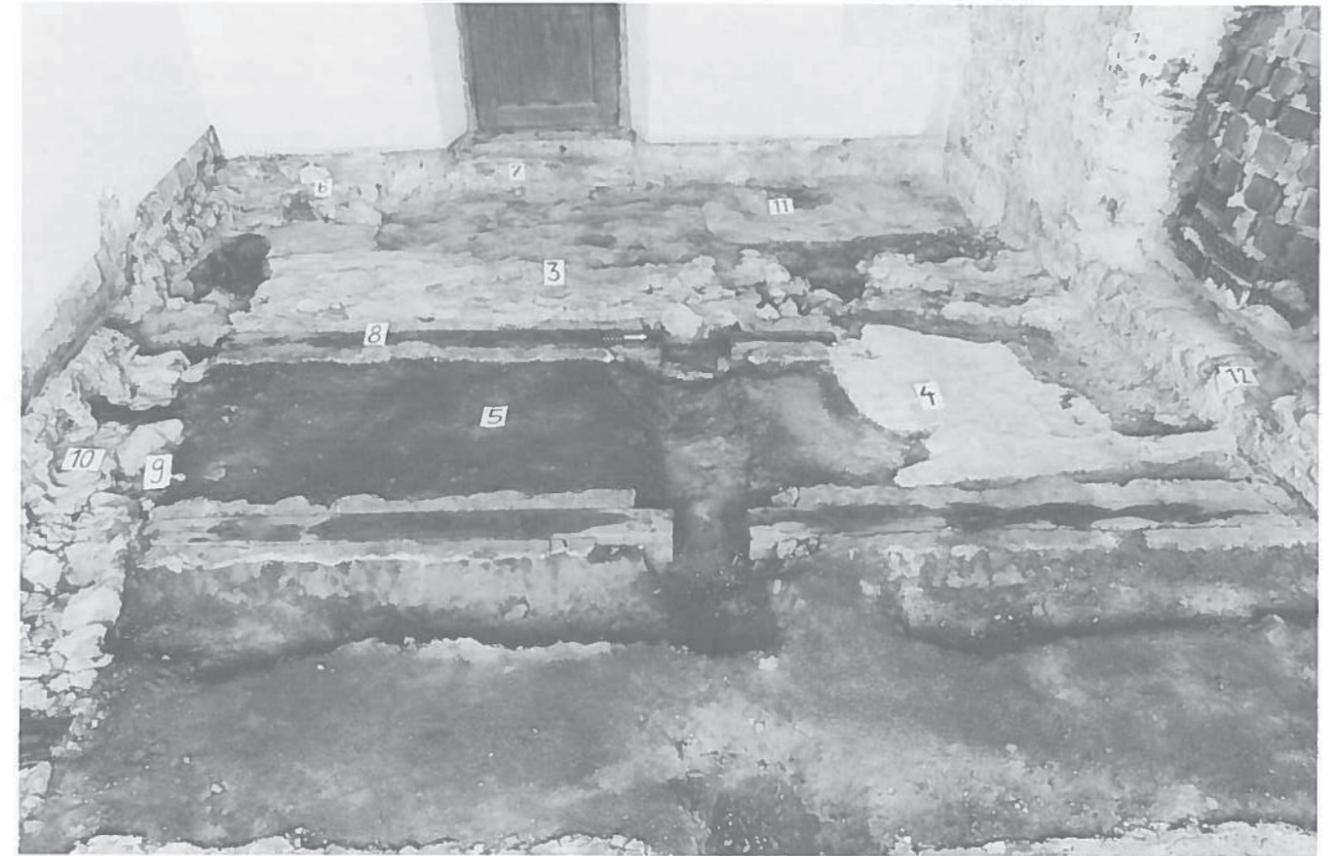
Abb. 34: Raum 5: Blick gegen Westen mit jüngeren Einbauten im Kaplaneigebäude (mit Ausnahme des Ofenfundamentes Nr. 6 und der Trennwand Nr. 7 zum Bestand vor 1695 ff.).

Boden mit Tonplatten bedeckt war (Nr. 11 in Raum 5). Er war im Norden durch eine Türe (siehe Pfeil auf Plan 3) zugänglich. Im Westen liegt der anstehende Fels so hoch, dass dort keine Befunde vor 1695 mehr nachzuweisen sind. Einbauten (Abb. 34) haben sich deshalb nur im östlichen Teil des Kaplaneigebäudes erhalten. Östlich des Ganges ist das Gebäude durch das schmale, gemauerte Fundament Nr.9 in zwei etwa gleich grosse Räume unterteilt. Im nördlichen Raum liegen in weiten

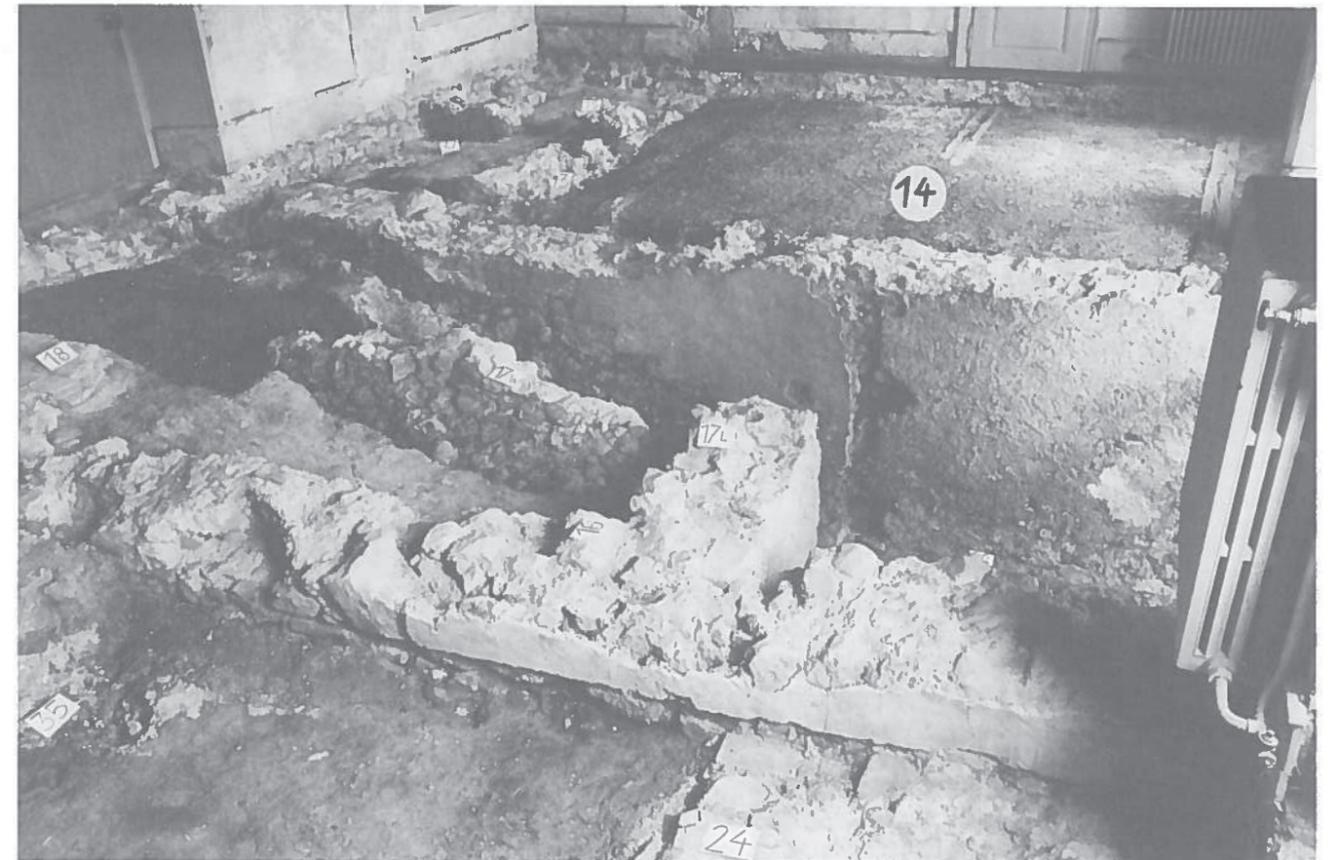
Abb. 35: Raum 6: Am oberen Bildrand die Schwellbalken Nr. 14 als Auflager zu einem jüngeren Bretterboden in der Kaplanei. In Bildmitte der Abgang in den Keller des Turmes.

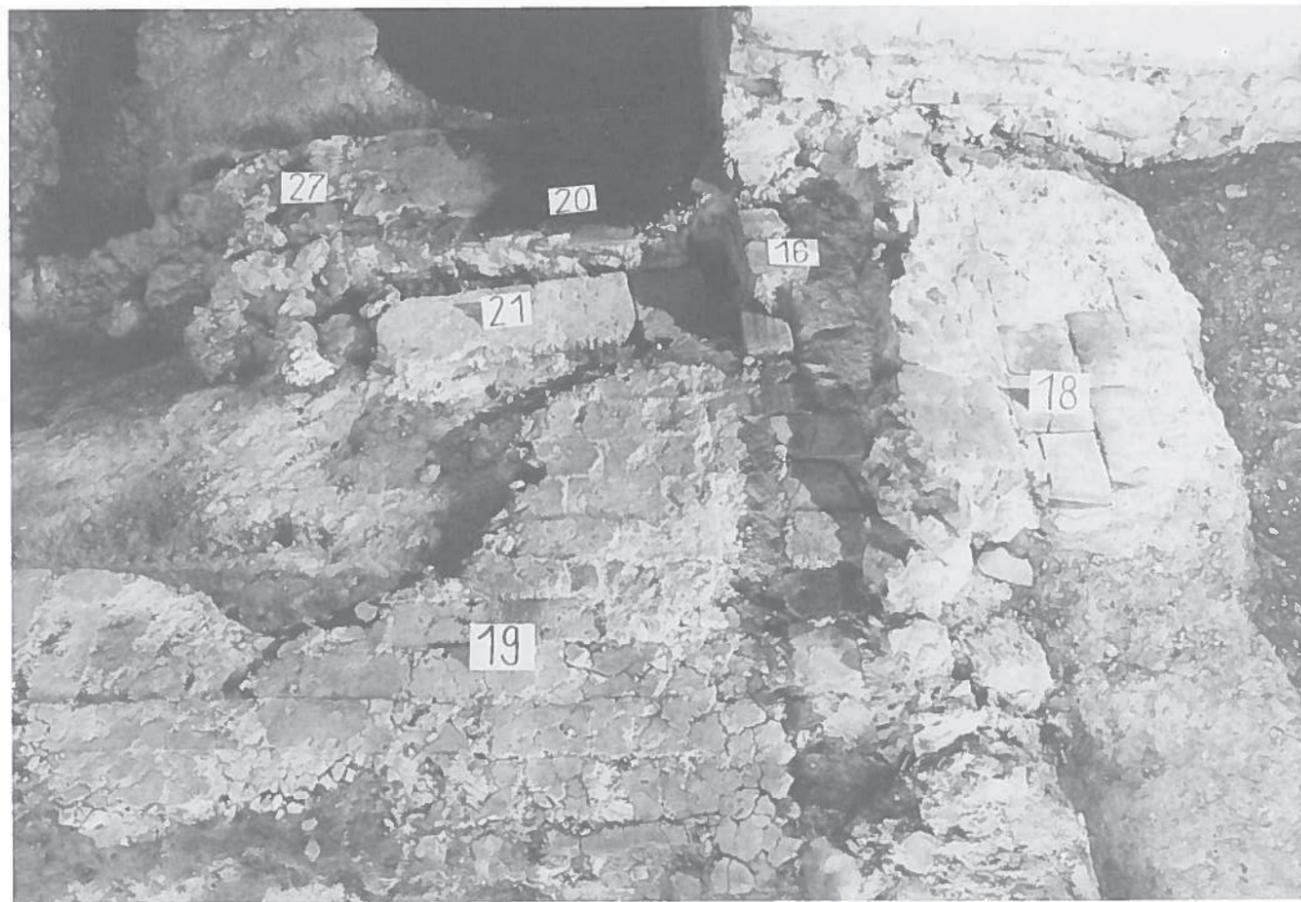
Abb. 36: Raum 6: Südteil mit Blick gegen Westen: Südmauer Nr. 16 des Anbaues an die Kaplanei mit Tonplattenboden Nr. 18 im Innern. Nr. 19 Verlegemörtel zu einem Tonplattenboden eines südlich angefügten Raumes; Nr. 27 Westmauer des internen Abganges zur Gnadenhöhle (vor 1695 ff.) mit Lichtöffnung Nr. 21 und späterer «Fenster»bank Nr. 20 (Holzbrett).

Direkt südlich der erweiterten Kaplanei liegen Verlegemörtelreste eines ehemaligen Tonplattenbodens (Nr. 19, Abb. 36), der in einem Raum liegt, dessen Südabschluss wir nicht mit Sicherheit kennen. Er könnte aber am ehesten an der Stelle der heutigen Trennwand zwischen den Räumen 6 und 7 gelegen haben; in Raum 7 haben wir keinerlei Befunde nachweisen können [35]. Vermutlich gehört auch das Stützen(?)-fundament Nr. 23 in irgendeiner Art und Weise zu diesem Raum. Dank dem Fund einer eindeutig unter dem Verlegemörtel Nr. 19 liegenden Münze (Hälbling der Stadt Basel) kann dieser Anbau einigermaßen datiert werden. Er ist nicht vor dem 16. Jahrhundert errichtet worden. Der Zugang (siehe Pfeil auf Plan 3) führt durch eine Türe in Mauer Nr. 16. Teile der durch die Begehung abgeschliffenen Kalksteinschwelle in Nr. 16 sowie Reste eines Tonplattenbodens (Nr. 18) sind erhalten geblieben.

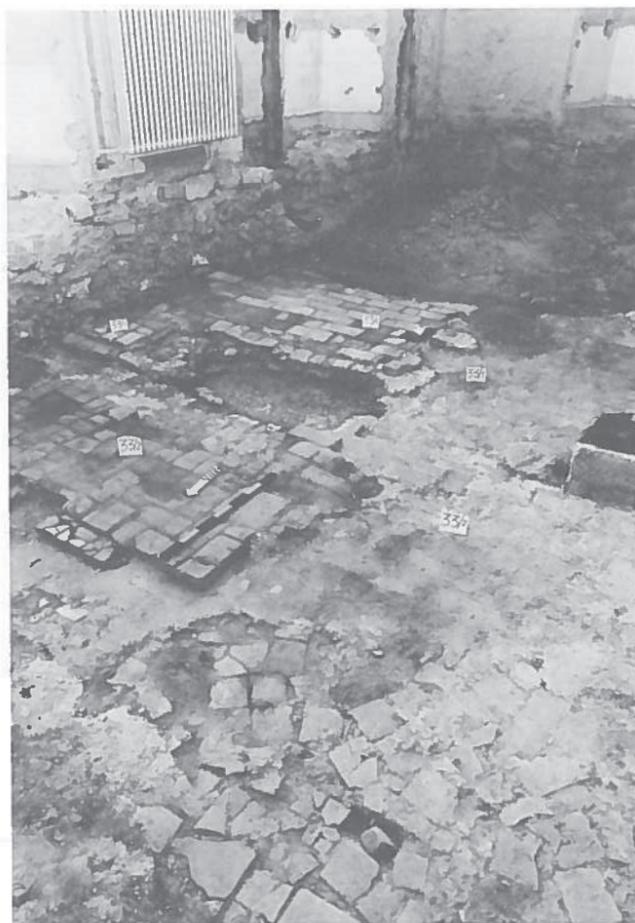
Abb. 37: Raum 8 gegen Südosten: Überreste von drei Tonplattenböden; auf dem ältesten (Nr. 33/0) später ein Ofen-Einbau, von dem sich aber nur geringe Reste erhalten haben, Rechts aussen ein Stützenfundament mit waagrecht aufliegenden Holzresten.

Im Innern von Raum 9 ist ein Tonplattenboden erhalten geblieben, der zweimal weitgehend erneuert wurde (Abb. 37). Reste des ältesten Bodenbelages (Nr. 33/0) finden sich nur noch im Südosten. Wie die auffallend zahlreichen Ofenkachelfragmente und brandverfärbten Lehmreste zeigen, ist dort bei der Erneuerung ein Ofen aufgestellt worden. Unter dem Verlegemörtel der Böden Nr. 33 und Nr. 33/1 der ersten Bodenerneuerung liegt eine bis zu 40 cm mächtige, stark gepresste Aschenschicht, in der das grünglasierte Fragment einer Ofenkachel mit Rautenmuster liegt. Es ist wohl in die zweite Hälfte des 16. Jahrhunderts zu datieren. Eine dort gefundene Münze (Basler Hälbling) stammt ebenfalls aus dem 16. Jahrhundert. Man darf also annehmen, das Gebäude sei frühestens in der zweiten Hälfte des 16. Jahrhunderts errichtet worden. Die Ascheschicht könnte demnach vom urkundlich belegten Brand von 1614 stammen. Da jedoch die unter der Ascheschicht liegenden älteren Gebäudereste keine Spuren von Brandeinwirkung zeigen, müssen wir annehmen, die Asche sei sekundär hierhergebracht worden, um damit für den Neubau ein höheres Niveau zu gewinnen. Der Kompaktheit der Ascheschicht nach scheint es uns sogar wahrscheinlich, dass die Asche bewusst eingeschwemmt wurde. Mit dieser Methode lässt sich das Material so stark verdichten, dass später kaum mehr Setzungen auftreten. Durch das Gebäude zieht sich in Ost-West-Richtung eine Grube (Nr. 43), deren Sohle sich nach Osten gegen den Abgrund hin deutlich senkt. Im Westen, wo sie zum Teil in den anstehenden Fels eingetieft ist, weist sie einen ziemlich genau rechtwinkligen Querschnitt auf. An den Wänden und am Boden haben sich Holzreste erhalten, die auf eine Auskleidung mit Brettern hindeuten. Weiter westlich in Raum 9 liegt der Felsen sehr hoch. Wir haben deshalb die Grube dort nur noch in Ansätzen fassen können. Berücksichtigt man den Gesamteindruck, so handelt es sich bei Grube Nr. 43 am ehesten um einen Kanal zur Wasserableitung.

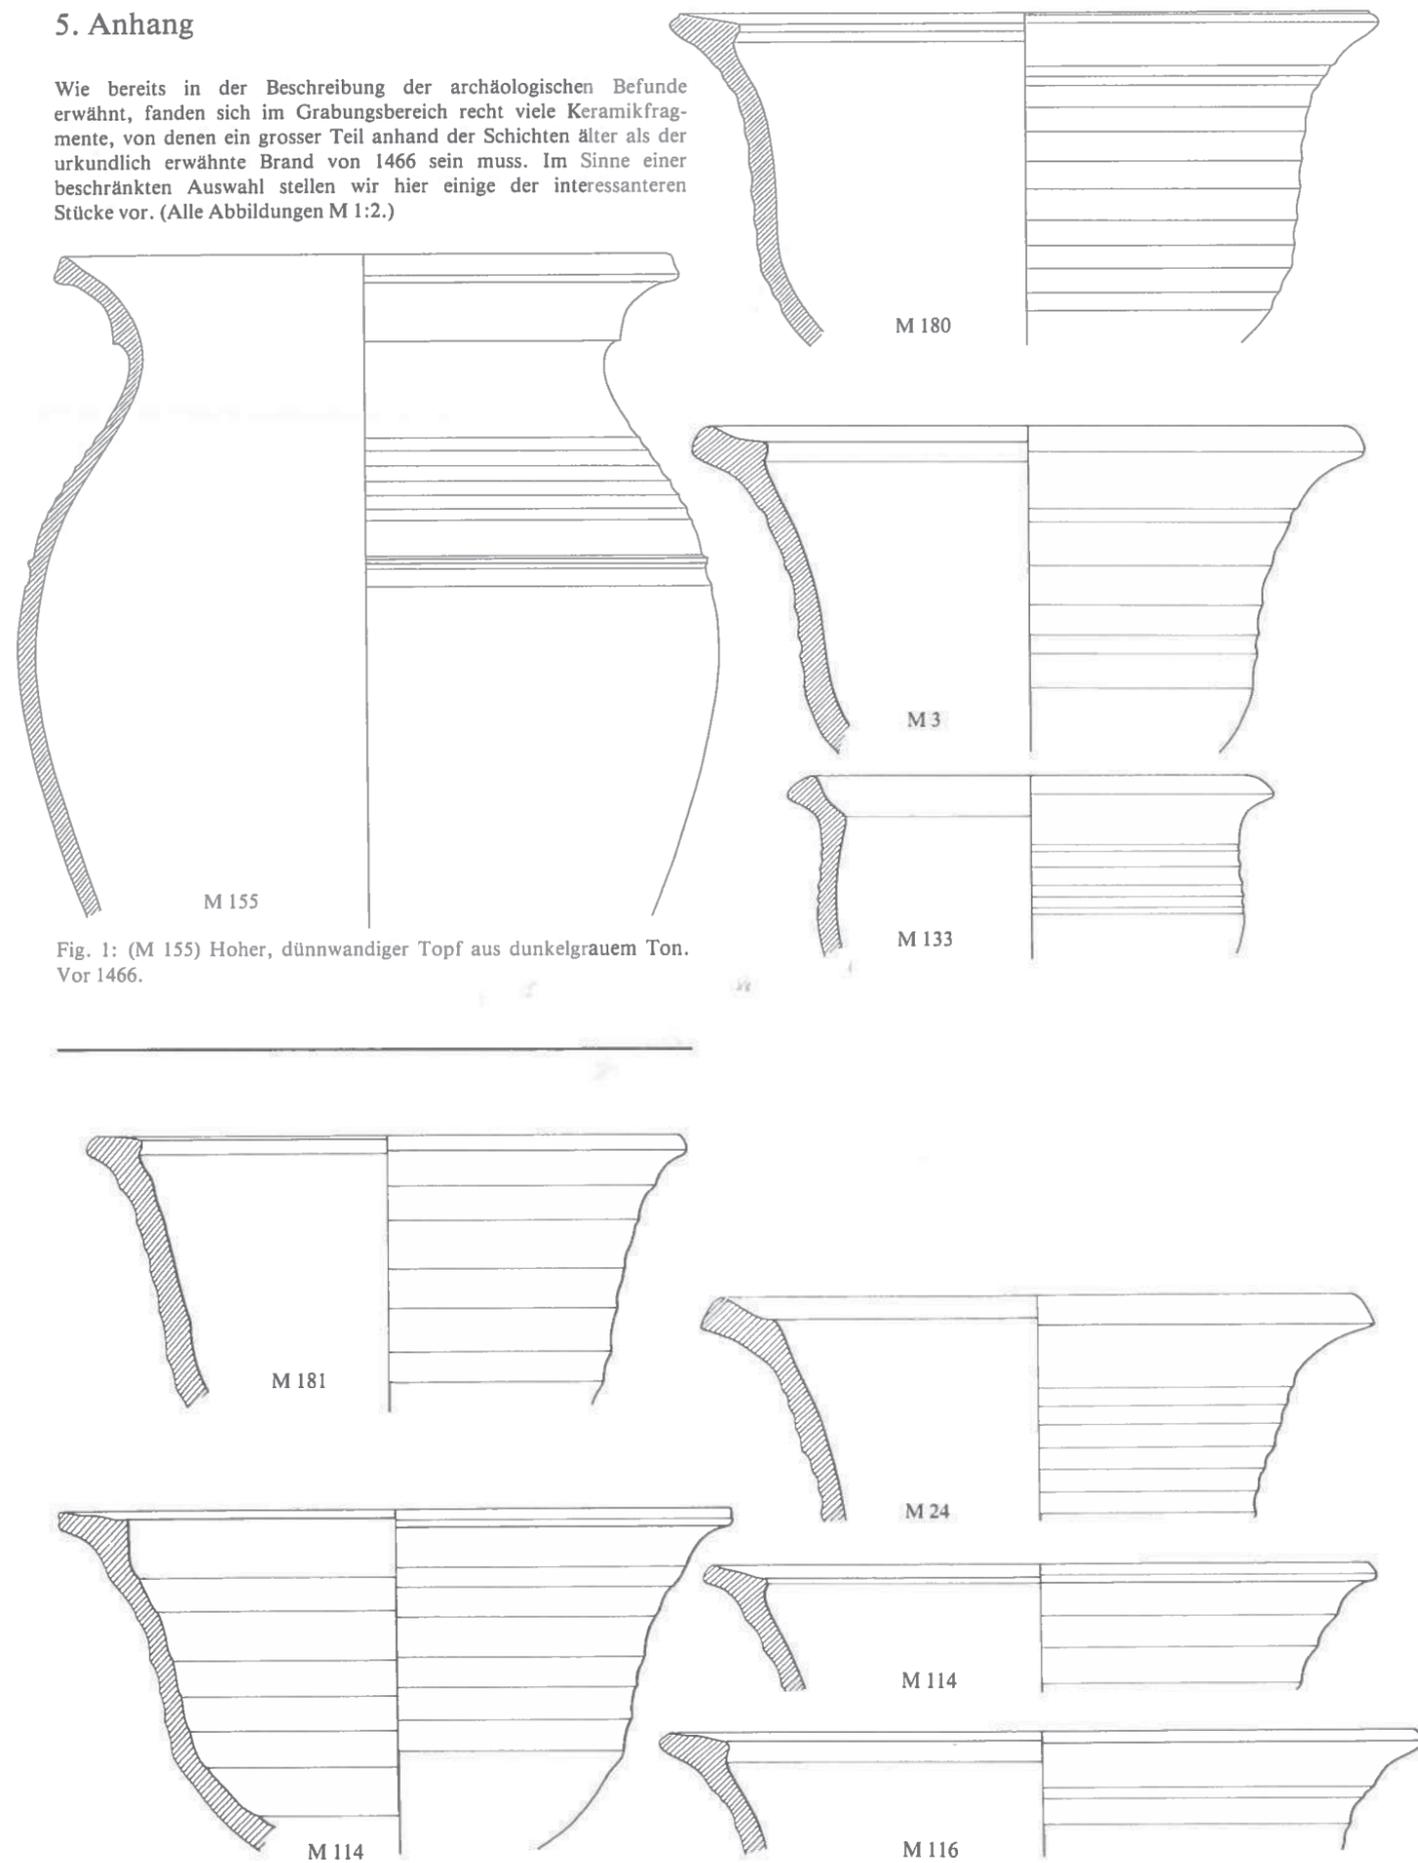
Fig. 1: (M 155) Hoher, dünnwandiger Topf aus dunkelgrauem Ton. Vor 1466.

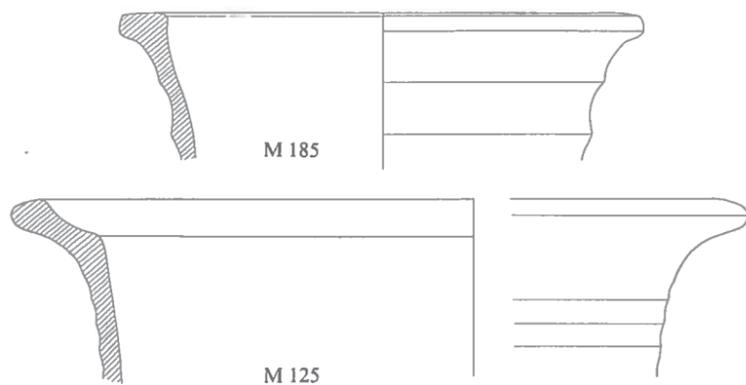
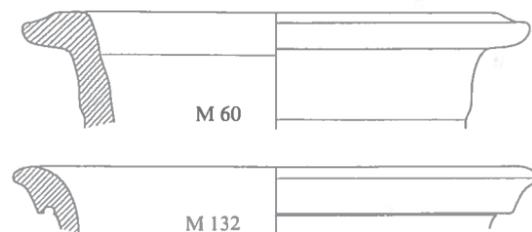
Fig. 2: (M3, 24, 60, 114, 116, 117, 125, 132, 133, 180, 181, 185) Unglasierte Becher- und Napfkacheln. Vor 1466.

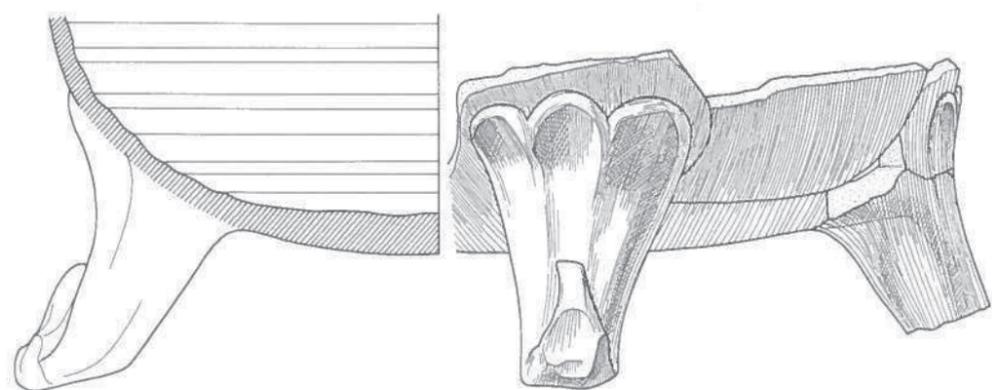
Fig. 3: (M 85) Dreibeiniger Kochtopf, innen grün glasiert (ohne Engobe). Vor 1466.

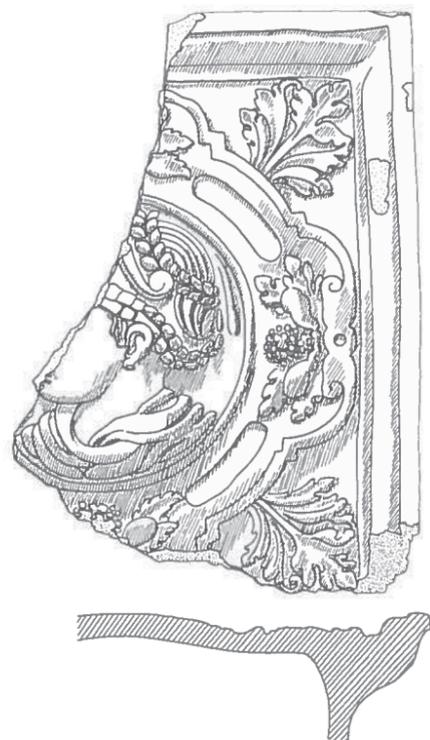
Fig. 4: (M 77) Grünglasierte, engobierte Ofenkachel. 16. Jh.

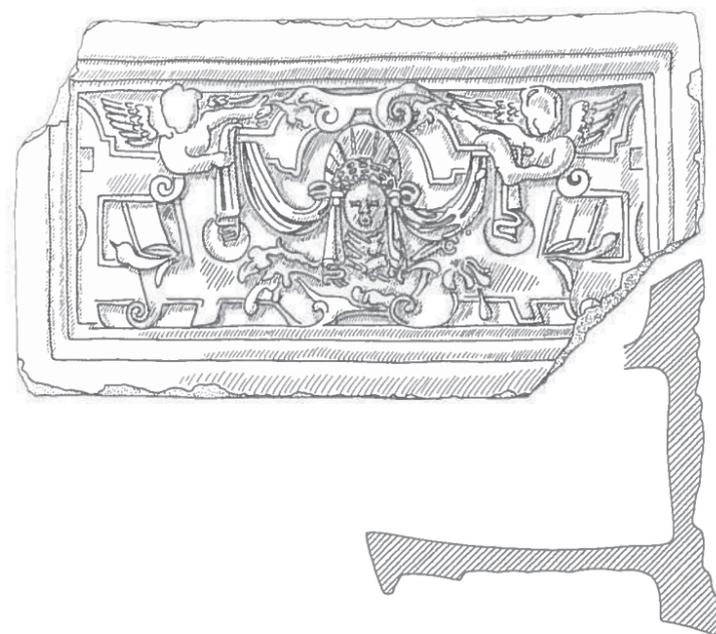
Fig. 5: (M 21) Grünglasierte, engobierte Ofenkachel. Um 1600.

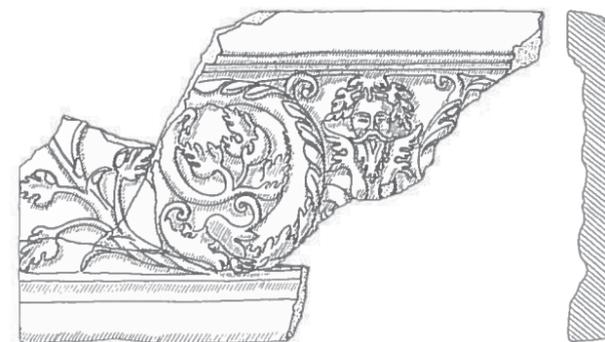
Fig. 6: (M 10) Grünglasierte, engobierte Ofenkachel. 17. Jh.

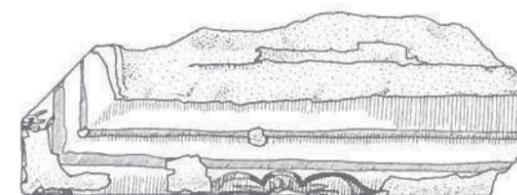
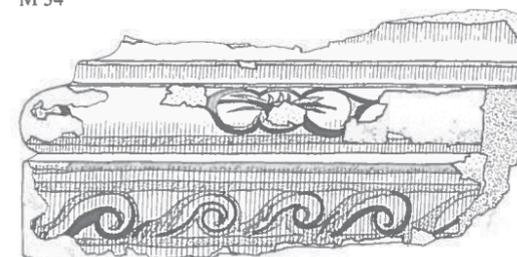
Fig. 7: (M 34 und 22) Blau-weiße Ofenkachelfragmente. Um 1700.
