# Solothurn, Berntorstrasse 10, ehemaliger Gasthof zum Adler

STEFAN BLANK

#### Fassadenrestaurierung 2010

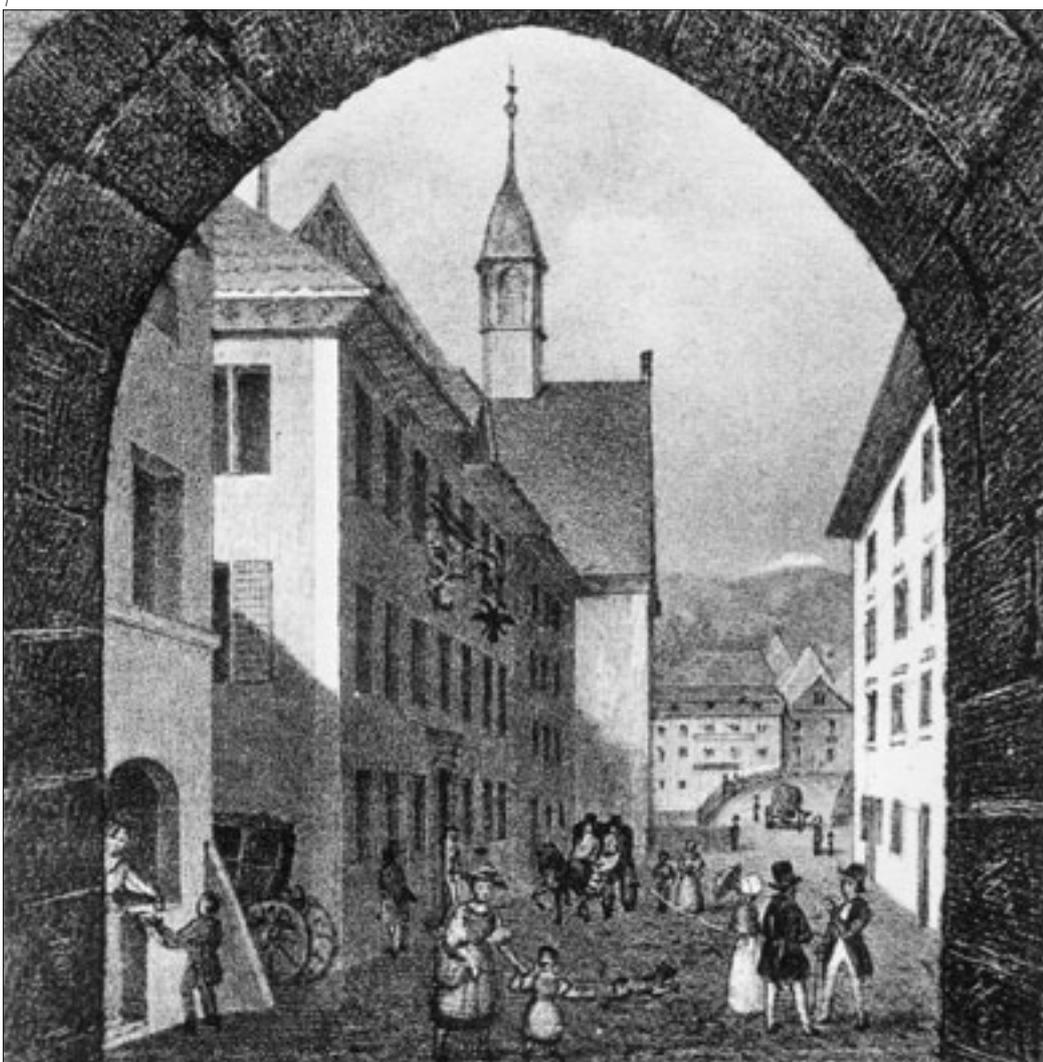
Abb. 1  
Solothurn, Berntorstrasse 10, ehem. Gasthof zum Adler. Der Blick durch den Torbogen des ehemaligen Berntores zur Wengibrücke zeigt links das Gasthaus zum Adler in seiner barocken Gestalt von 1735 und gleich dahinter die Spitalkirche. Lithografie aus der Zeit um 1840/1850 (Zentralbibliothek Solothurn, a 45).

bau mit Ecklisenen und Walmdach aufführen liess (Abb. 1, 4). Von diesem Bau sind noch die Fassadenmauern bis ins dritte Geschoss inklusive die Fensteröffnungen und das Eingangsportal erhalten. Ausserdem stammt auch das kunstvoll geschmiedete Wirtshausschild mit dem bekrönten schwarzen Doppeladler aus dieser Zeit (Abb. 11). Im Jahr 1772 erhielt der damalige Wirt Joseph Cartier vom Rat Bauholz zugesprochen zur baulichen Verbesserung seines Gasthofes, welche vermutlich das Hausinnere betraf. Als die Witwe Magdalena Chichery-Hullinger die Liegenschaft 1833 zur Versteigerung brachte, war der «Adler» der grösste Gasthof in der Vorstadt. Er umfasste die Häuser Berntorstrasse 8 und 10 mit insgesamt 18 Gästezimmern, ein Hinterhaus mit mehreren Kammern und einer Schaal (Metzgerei), eine Remise und drei Ställe für 70 bis 100 Pferde (Abb. 2, 3). 1861/62 baute der damalige Eigentümer und Wirt Johann Amsler an der Adlergasse einen Tanzsaal mit hohen Rundbogenfenstern an (Abb. 8). In der gleichen Besitzphase erhielt das Gasthaus um 1880 ein völlig neues Gesicht, indem ein viertes Geschoss mit Mansarddach aufgesetzt und die Fassaden mit Quadermalereien, Ecklisenen, Fensterbekrönungen und einem eisernen Balkon auf der Strassenseite verziert wurden (Abb. 5). Diese Aufstockung, die die Proportionen des barocken Bauwerks nachhaltig veränderte, ist heute durch das kräftige Gurtgesims über dem zweiten Obergeschoss markiert. In den Jahren 1925, 1926 und 1945 fanden Innenumbauten statt. 1954 lag ein Projekt vor, das den Abbruch und den Neubau des Hotels Adler vorsah, aber glücklicherweise nicht zur Ausführung gelangte. Anlässlich der Gesamtrenovierung von 1960/61 wurden sämtliche Fassadendekorelemente von 1880 und auch der Balkon wieder entfernt (Abb. 6).

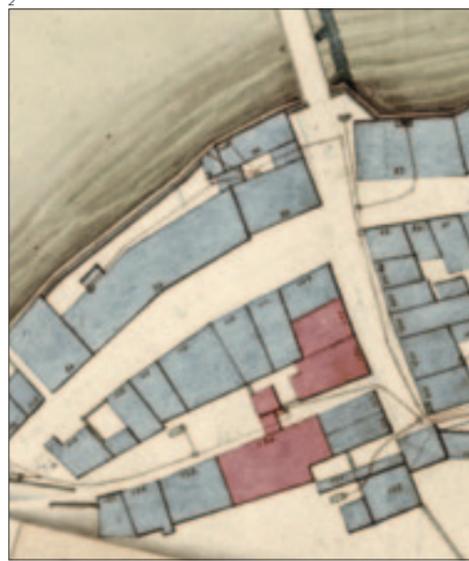
Abb. 2  
Situationsplan der Vorstadt von Johann Baptist Altermatt von 1828 (Ausschnitt). Rot eingefärbt der Gebäudekomplex des Gasthofs zum Adler, bestehend aus zwei Häusern an der Berntorstrasse, einem Hinterhaus an der Adlergasse und einer grossen, diesem gegenüberliegenden Scheune, beide miteinander verbunden durch eine über die Adlergasse führende, brückenartige Passage.

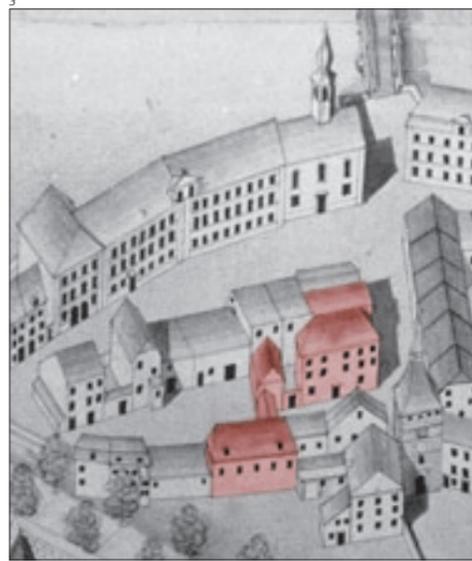
Abb. 3  
Der Stadtprospekt von Johann Baptist Altermatt von 1833 zeigt den gleichen Ausschnitt wie der Situationsplan Abb. 2 in der Vogelschau. Rot eingefärbt der Komplex des Gasthofs zum Adler.

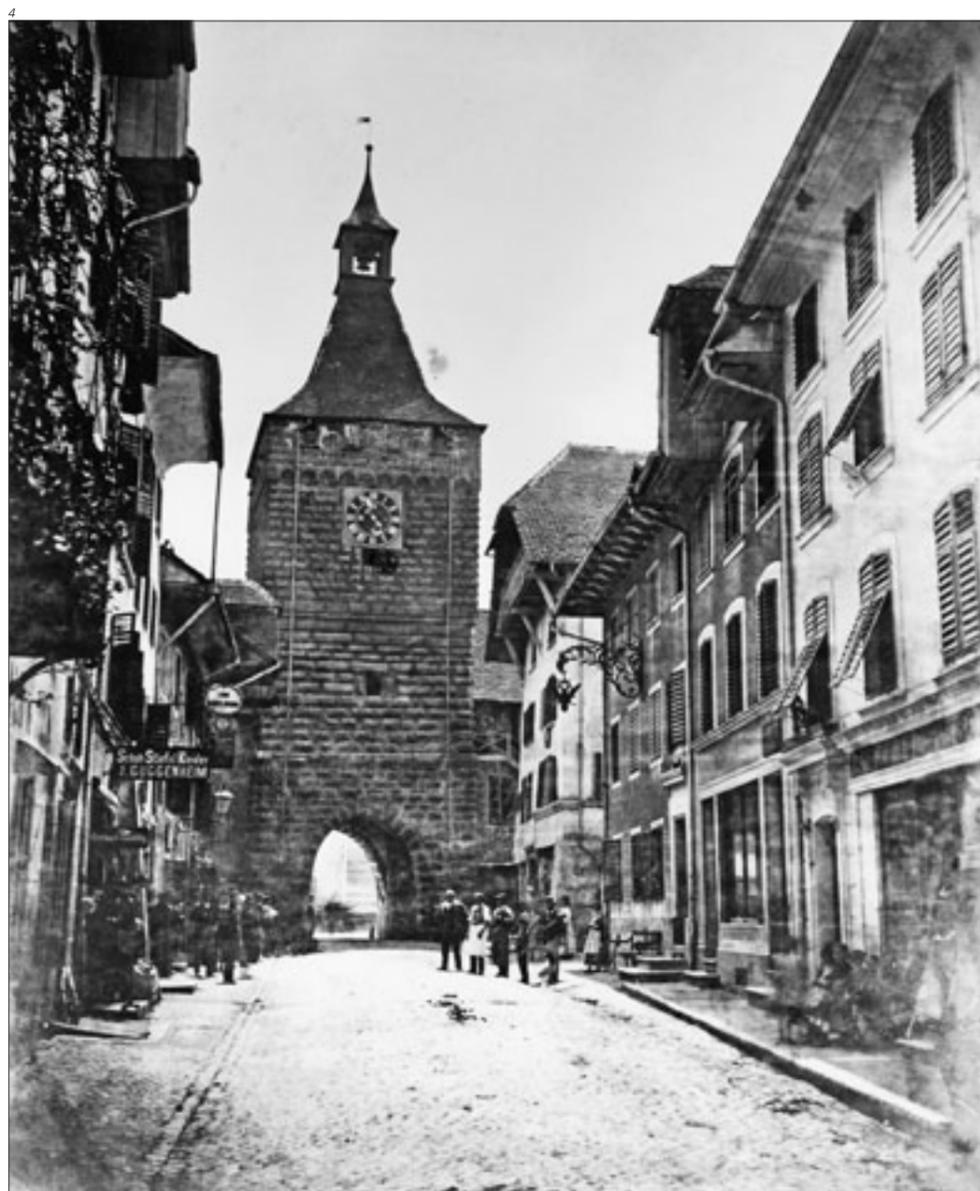
Abb. 4  
Blick von Norden durch die Berntorstrasse auf das 1877 abgebrochene mittelalterliche Berntor. Auf der rechten Bildseite ist das Gasthaus zum Adler in seiner ursprünglichen Gestalt erkennbar, kurz vor der Aufstockung von 1880. Foto C. Rust, vor 1877.

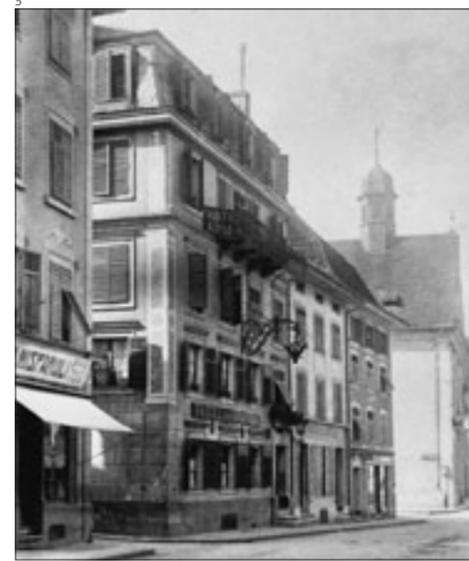
Abb. 5  
Das «Hotel de l'Aigle» nach der Aufstockung und Fassadenumgestaltung von 1880. Foto um 1916/17.

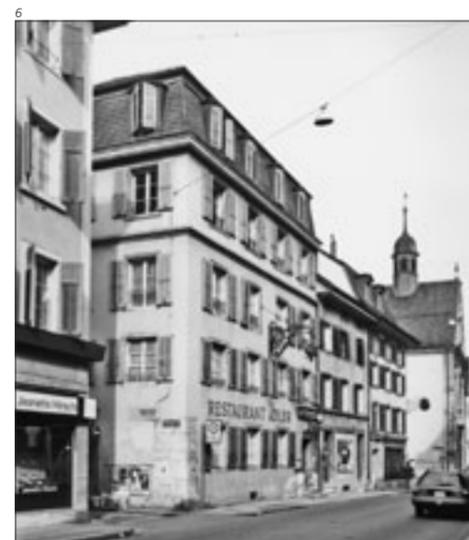
Mit der Entfernung des Fassadendekors aus dem 19. Jahrhundert wurde das Haus 1960/61 in einen vermeintlich barocken Zustand überführt, der so gar nie existiert hatte. Dieses Vorgehen entsprach einer in den 1960er und 1970er Jahren verbreiteten denkmalpflegerischen Praxis, die mit der damals noch geringen Kenntnis und Wertschätzung der Kunst und Architektur des 19. Jahrhunderts erklärbar ist. Ein ähnlicher Vorgang konnte beispielsweise auch bei den Häusern Rathausgasse 17 oder Hauptgasse 45 festgestellt werden. Das Resultat war in allen Fällen die Herstellung eines Erscheinungsbildes, das zwar auf barocken Vorbildern fuusste, gleichzeitig aber einen Teil der Hausgeschichte eliminierte und letztlich eine unbefriedigende, nüchtern wirkende Zwitterlösung ergab.

Abb. 6  
Das Restaurant Adler nach der Entfernung der Fassadendekorelemente des 19. Jahrhunderts. Foto 1995.

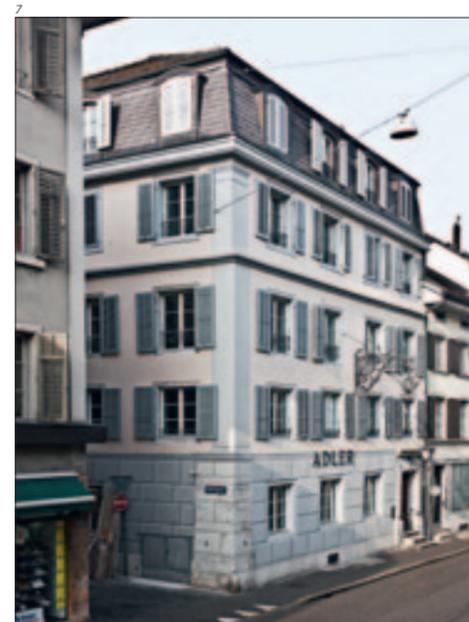
Abb. 7  
Der «Adler» nach der Restaurierung 2010 mit teilweise wiederhergestellter Fassadendekorelemente des 19. Jahrhunderts. Foto 2011.

bedeutete dies die Teilrekonstruktion der ehemaligen Fassadeninstrumentierung von 1880. So erhielt das Haus wieder eine architektonische Gliederung in Form einer im Erdgeschoss illusionistisch aufgemalten Quaderung mit profiliertem Gurtgesims sowie Ecklisenen mit Basis und Kapitell. Zusätzlich wurde die Sockelwirkung des Erdgeschosses durch das Weglassen der Fensterläden akzentuiert. Weitere Massnahmen umfassten den Ersatz des schadhafte Verputzes auf der Seite Adlergasse, die Restaurierung der Natursteinelemente (Fenstergewände, Eingangsportal), das Flickern und Anstreichen des Holzwerks (Fensterläden, Dachuntersicht, Futter der Rundbogenfenster beim Saalanbau), die Neuanfertigung der Spenglerarbeiten, den Ersatz

des Ziegelmantels der Westfassade sowie die Neueindeckung mit Biberschwanzziegeln. Beim prächtigen Wirtshauszeichen wurde auf eine Neufassung mit Rekonstruktion der originalen, umfangreicheren Vergoldung aus Kostengründen verzichtet. Man beschränkte sich auf eine Reinigung und das Einretuschieren der augenfälligsten Fehlstellen in der Fassung.

Mit der aus denkmalpflegerischer Sicht gelungenen Restaurierung hat der «Adler» einen wichtigen Teil seiner Geschichte zurückerhalten. Nachdem sich die Fassaden jahrzehntelang in einem nüchternen, wenig aussagekräftigen Kleid präsentierten, vermögen sie heute wieder vom Formen- und Farbenreichtum des 19. Jahrhunderts zu zeugen.

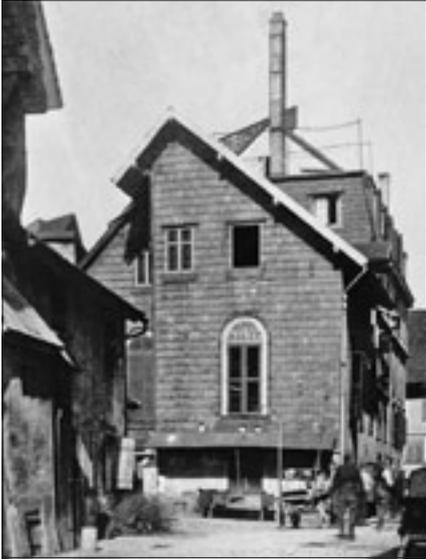
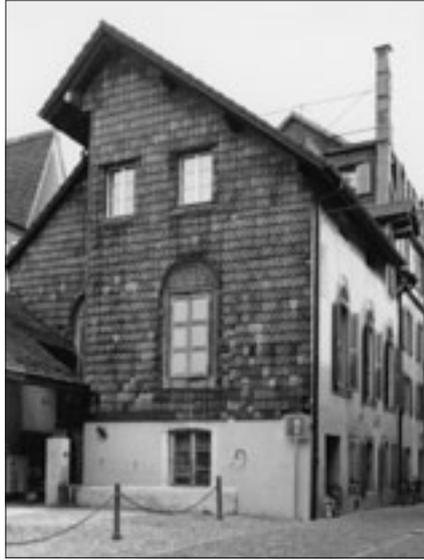
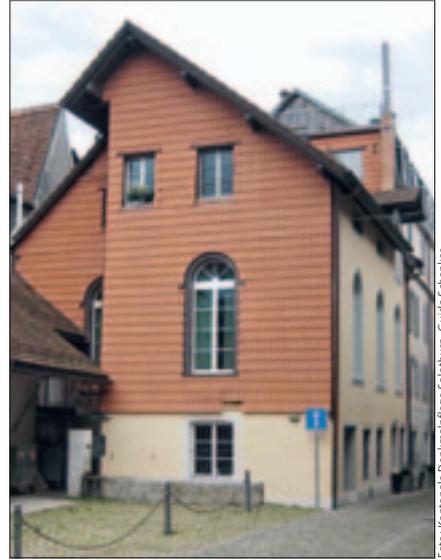
Abb. 8–10  
Der 1861/62 errichtete Tanzsaal an der Adlergasse im Zustand um 1916/17, 2002 und 2011.

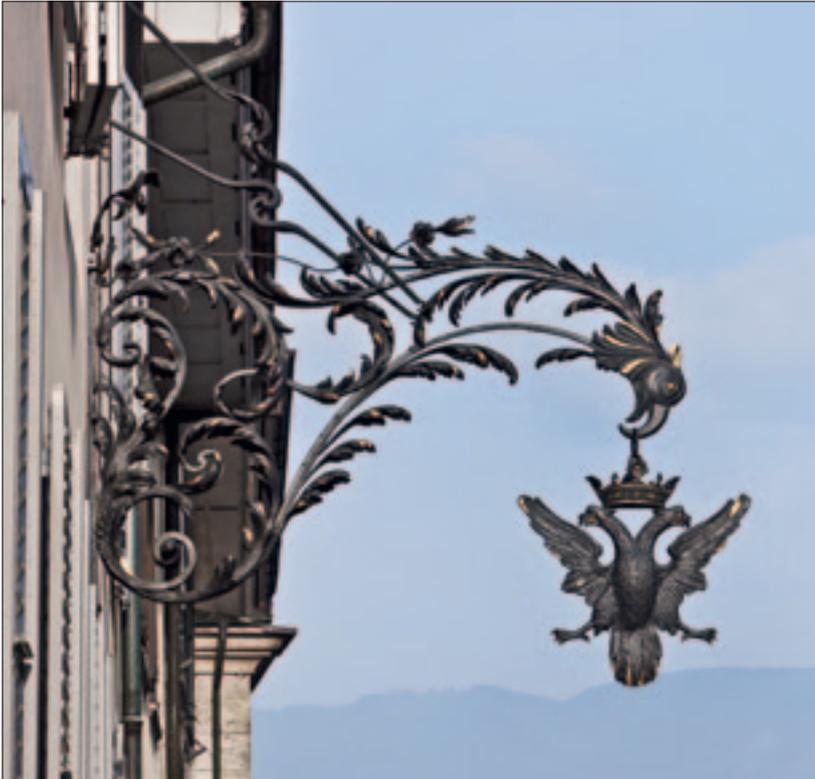
Abb. 11  
Das restaurierte Wirtshauszeichen von 1735 mit dem Doppeladler an kunstvoll geschmiedetem und mit Laubwerk maskiertem Ausleger.  
Foto 2011.
