Härkingen, Gasthaus «Zum Lamm»

SAMUEL RUTISHAUSER

Fassadenrestaurierung 2005/06

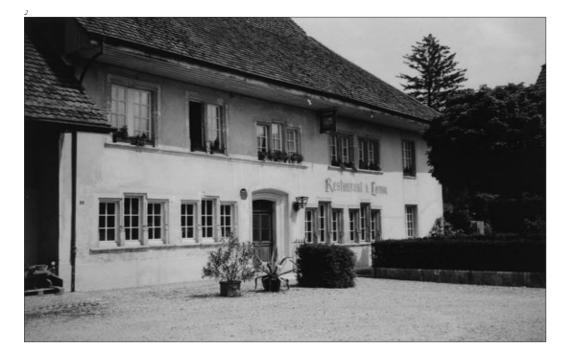
Abb. 2 Gasthaus «Zum Lamm», Zustand vor der Restaurierung.

Abb. 3 Gasthaus «Zum Lamm», während der Restaurierung 2005/06.

Abb. 4. Fenstergewände Ost, vor der Restaurierung.

Abb. 5 Detail Fenstergewände Ost, nach der Restaurierung von 2005/06.

Besondere Aufmerksamkeit erforderten die Gewände und Pfosten der Staffelfenster im östlichen Erdgeschoss. Der zum Teil unfachmännisch geflickte Sandstein befand sich in einem bedenklichen Zustand. Es drohte der Verlust insbesondere der volutenförmigen Zierelemente in den Kehlen der Gewände und der Pfosten. Die verständnisvolle Bau-

herrschaft willigte ein, den Sandstein nicht mit ungeeigneten, aber leicht zu verarbeitenden Materialien aufzumörteln und in einen Zustand «im neuen Glanz» zurückzuführen. Die Gewände wurden sehr zurückhaltend mit traditionellen, langfristig dauerhaften, mineralischen Materialien überarbeitet und teilweise ergänzt, ohne dass der historische Wert ver-

loren ging oder durch eine neue, unglaubwürdige Schicht überdeckt wurde. Dieses Vorgehen entspricht den denkmalpflegerischen Bestrebungen, die historische Substanz so weit als möglich in ihrer Originalität zu erhalten und allenfalls mit den geeigneten Materialien zu restaurieren.

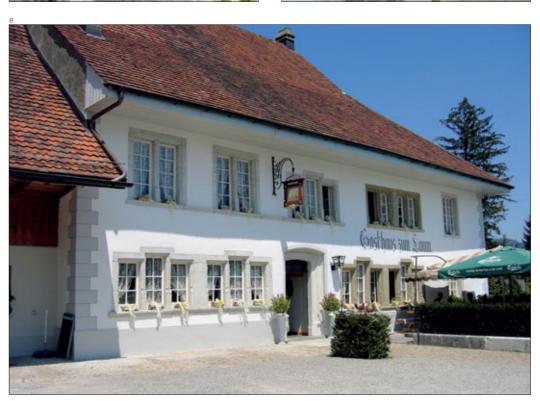
Abb. 6 Detail Fenstergewände West, nach der Restaurierung von 2005/06.

Abb. 7 Wirtshausschild von 1910, nach der Restaurierung von 2005/06.

Abb. 8 Gasthaus «Zum Lamm», nach der Fassadenrestaurierung von 2005/06.

Die übrigen Fenstergewände aus Kalkstein befanden sich in einem recht guten Zustand. Das westliche Fenster im Obergeschoss erhielt seinen Mittelpfosten zurück. Die einstigen Fensterläden wurden jedoch nicht wieder angefügt. Zu neuen Ehren ist auch das vorher am Dachvorsprung befestigte Wirtshausschild gekommen. Sorgfältig restauriert hängt es nun an einem Ausleger westlich des Eingangs. Nicht zuletzt wurde die Anschrift des Gasthauses nach dem Vorbild aus der Zeit um 1910 wieder auf die Fassade aufgemalt
