# Kurzberichte

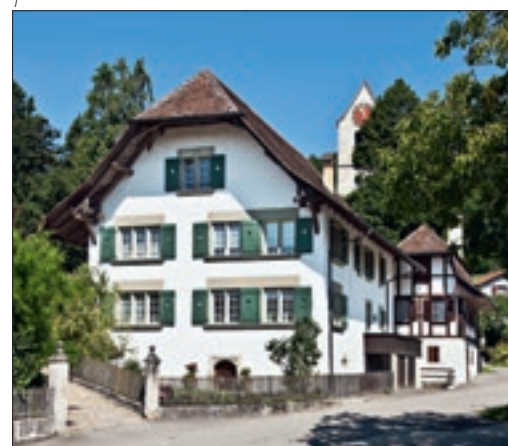
Abb. 1  
Aetingen, Pfarrhaus, nach der Restaurierung.

Das 1654 als grosszügiger Steinbau errichtete Pfarrhaus mit seinen gotisch profilierten Fenster- und Türefassungen gehört zusammen mit der Pfarrkirche, der Pfarscheune und dem Pfarrstock zum kulturhistorisch wertvollen Kirchenbezirk. Diese zentral gelegene Baugruppe ist ein wesentlicher Teil des Ortsbildes von Aetingen, dem nationale Bedeutung zukommt. Im Zusammenhang mit einem Pfarerwechsel wurde das letztmals 1959 vollständig renovierte Pfarrhaus bauphysikalisch saniert und im Innern neu gestrichen. Die Begehung mit dem Bauphysiker zeigte, dass es keinen Sinn macht, bei den dicken Natursteinmauern irgendwelche Massnahmen zu ergreifen. So beschränkten sich die Isolationsarbeiten auf die Wärmedämmung des Dachbodens, die Erneuerung der Fenster in fachgerechter Art und die Verbesserung der Situation bei den Fensterbrüstungen, wo die Mauerdicke deutlich geringer ist. Die Fenster wurden im IV-EV-System, d. h. mit einer Isolierverglasung ohne Sprossen und einer zusätzlichen Aussenscheibe mit glastrennenden Sprossen ersetzt, um die Feinheit der Fenstersprossen zu erhalten. Dies kommt sowohl dem Erscheinungsbild des Pfarrhauses als auch dem Lichteinfall für die Bewohner zugute.

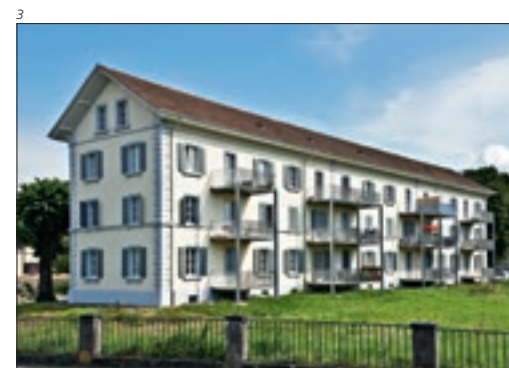
Abb. 3  
Gerlafingen, Schmiedeweg 2–6. Beim Umbau des Mehrfamilienhauses wurden die Fenster erneuert und Balkone angebaut.

Nachdem das Mehrfamilienhaus stark gefährdet war und etwas Neuem weichen sollte, konnte es nun dank einer im Äusseren zurückhaltenden Renovation und Sanierung erhalten bleiben. Besonderer Wert wurde darauf gelegt, dass die Fenster, welche bei diesem schlichten Gebäudecharakter mit ihrer regelmässigen Anordnung für die äussere Erschei-

nung eine zentrale Rolle spielen, weiterhin ihr typisches Sprossenbild behalten. Die Wohnqualität wurde mit schlanken, vor die Fassade gestellten Balkonen verbessert.

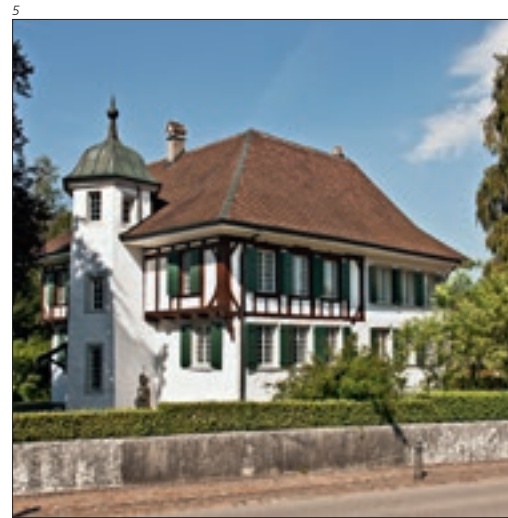
Abb. 5  
Kriegstetten, das Pfarrhaus  
nach der Aussenrestaurierung.

Das römisch-katholische Pfarrhaus in Kriegstetten stammt im Kern aus dem 16. Jahrhundert. Sein stattliches Bauvolumen wird wesentlich vom 1644 angefügten sechseckigen Treppenturm und einem 1925 angebauten Wohntrakt geprägt. Pfarrhaus und Pfarrgarten bilden ein markantes historisches Ensemble im Zentrum von Kriegstetten. Seit der Aussenrestaurierung von 1976/77 stand wiederum eine Restaurierung an, die in erster Linie die Fassaden und die Fenster betraf. An der nordöstlichen Gebäudeecke musste zudem das Fundament verstärkt und das Mauerwerk durch eine neu eingebaute Sickerpackung vor aufsteigender Feuchtigkeit und damit vor Versalzungen geschützt werden. Die Instandstellung der Fassaden umfasste die Reinigung, die fachgerechte Reparatur und den Neuanstrich. Beim Verputz waren im Sockelbereich grössere

Reparaturen notwendig; kleinere Risse wurden mit angepassten Mörtelmaterialien geschlossen. Beim Fachwerk im Obergeschoss wurden Fehlstellen mit Füllhölzern ergänzt. Bei den Natursteingewänden schloss man die Risse und schlammte die verwitterten Oberflächen. Eine Vorsondierung zeigte, dass die Natursteingewände ursprünglich grau gefasst und mit schwarzer Begleitlinie akzentuiert waren und nach dem Anbau des Treppenturms hellgrau gestrichen wurden. Um ein ruhiges Fassadenbild zu erhalten, entschied man sich für eine Neufassung der aus verschiedenen Bauphasen stammenden Gewände in Grau. Verputz und Gewände erhielten einen Neuanstrich mit Mineralfarbe, das Fachwerk wurde lasiert, die Fensterläden nach dem Ablaugen mit Ölfarbe gestrichen. Bei den von 1977 datierenden Fenstern entschloss man sich nach Abwägen von Kosten und Nutzen zu einem Ersatz nach denkmalpflegerischen Vorgaben. Die neuen Fenster bestehen aus traditionellen äusseren Fensterflügeln mit glastrennenden Sprossen und einer modernen inneren Schicht aus Isolierglas (sog. IV/EV-Fenster). Die bestehenden Espagnoletten, Vorreiber und Fischbänder konnten wiederverwendet werden.

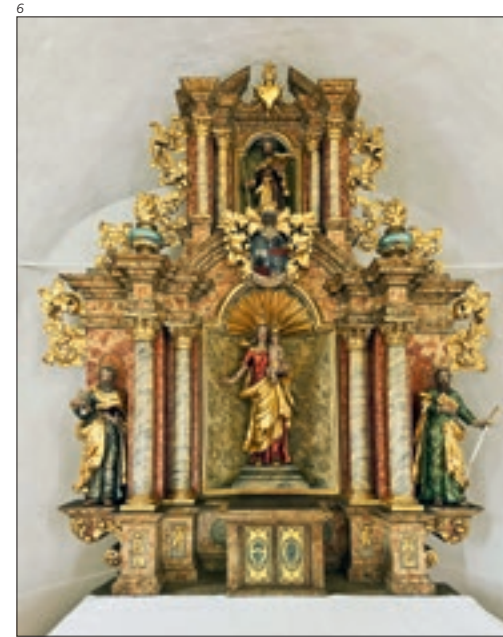
Abb. 6  
Laupersdorf, Kapelle St. Jakob  
in Höngen. Blick auf den  
restaurierten Altar.

Bei der Innenrestaurierung von 2011 stellte sich nicht mehr die Frage einer Neugestaltung. Das Augenmerk lag vielmehr auf der Pflege und Konservierung der historischen Substanz. Generell bedeutete dies, dass alle Oberflächen sorgfältig gereinigt sowie partiell und ausgleichend retuschiert wurden. Lediglich die Nordwand und die Fensterleibungen erhielten Neuanstriche. Bei der Marmorierung und Vergoldung des Altarretabels und den Fassungen der

Skulpturen mussten zunächst lose Teile gesichert und zurückgeklebt werden. Nach der Oberflächenreinigung wurden Fehlstellen fachgerecht mit Kreide und Leinöl gekittet und danach farblich eingepasst, die Marmorierung und die Skulpturen mit einem Schlussfirnis behandelt. Kreuzwegstationen, Kerzenstöcke und das zierliche Altarkruzifix restaurierte man nach denselben zurückhaltenden Grundsätzen. Ein Tafelbild, zwei Reliquiare und eine kleine Bischofsfigur, die nicht zum ursprünglichen Bestand der Kapelle gehörten, gab der Kultusverein Höngen in die Obhut der Kirchgemeinde Laupersdorf zurück.

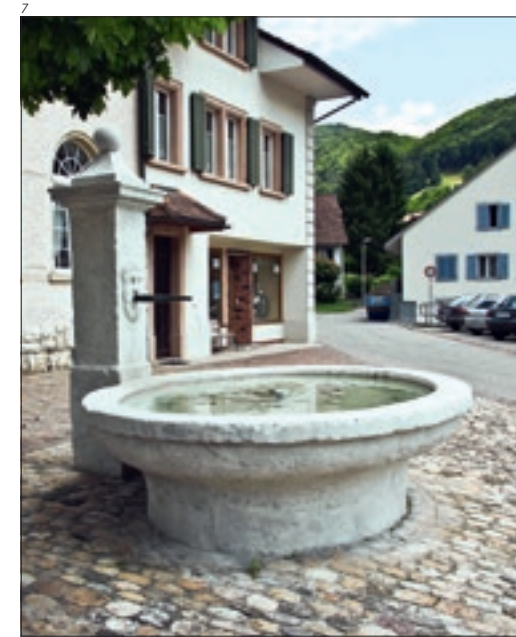
Abb. 7  
Mümliswil, der Unterdorf-  
brunnen nach der Restaurie-  
rung von 2011.

Seit der letzten Restaurierung war das Becken wiederum undicht geworden, und es drängte sich eine erneute Instandstellung auf. Der Steinrestaurator reinigte die Natursteinoberfläche schonend mit dem Niederdruckstrahlgerät. Um zwei ältere, grössere Risse zu schliessen, injizierte er Epoxydharz und stabilisierte das Becken anschliessend mittels zweier in den Stein gebohrter Gewindestangen aus Chrom-

stahl. Bohrlöcher und oberflächliche Fehlstellen wurden mit mineralischem Mörtel geschlossen und mit einer Kalksteinschlamm überstrichen.

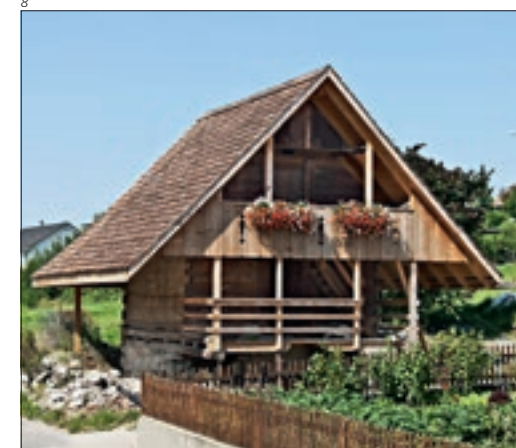
Abb. 8  
Selzach, der Speicher Bettlach-  
strasse 8a nach der Restaurie-  
rung.

Der von vier ehemaligen Bauernhäusern gefasste Strassenraum direkt nach der Abzweigung von der Hauptstrasse wird gegen Westen durch den Speicher der Familie Zuber abgeschlossen. Der mit verkämmten Bohlen konstruierte Kernbau des unterkellerten Kleinbaus war nicht zuletzt wegen der seitlich und gegen Westen vorhandenen Anbauten in einem verhältnismässig guten Zustand, was bei den Anbauten selber nicht der Fall war. Im Zusammenhang mit der Planung des bergwärts gelegenen Gebietes «Winkel» konnte der Speicher unter kommunalen und kantonalen Schutz gestellt und restauriert werden. So wird der landwirtschaftliche Kleinbau auch künftig seinem Stellenwert im Ortsbild gerecht.

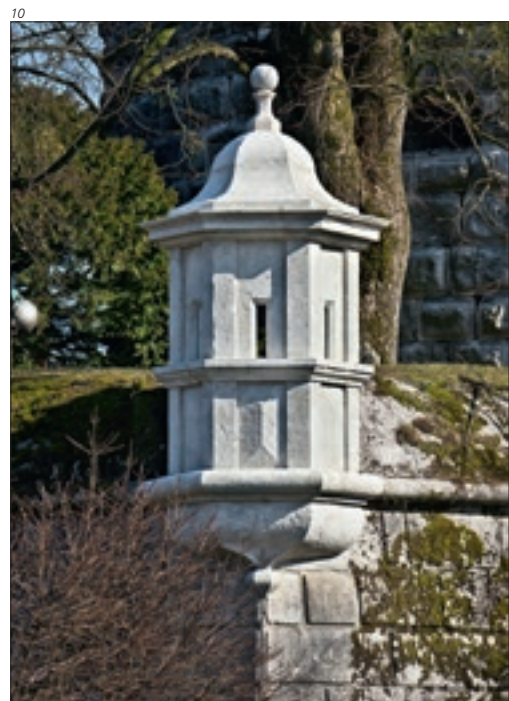
Abb. 10  
Solothurn, Riedholzschanze. Als Erster der drei Postenerker wurde 2011 jener im Westen restauriert.

Die drei Erker befanden sich in einem baulich schlechten Zustand. Offene Fugen, zahlreiche Fehlstellen und stark verwitterte Steinoberflächen prägten das Erscheinungsbild. Im Berichtsjahr 2011 konnte als Erster der westliche Postenerker erfolgreich restauriert werden; die beiden anderen werden 2012 folgen. Nach der Steinreinigung im Niederdruckverfahren wurden die zahlreichen schadhafte Fugen geöffnet, gereinigt und neu mit Mörtel verfügt, Risse und offene Steinlager verklebt und zugeschlämmt. Grössere Fehlstellen wurden vom Steinhauer sorgfältig ausgehauen, mit Steinersatzmörtel aufmodelliert und dem Umfeld angepasst überarbeitet. Das Einsetzen von Vierungsstücken war nur vereinzelt notwendig. Lediglich bei einer grossen Steinplatte mit Schlitzfenster war die Verwitterung so stark respektive die Steinqualität derart schlecht, dass sie nicht mehr restauriert werden konnte und durch ein neu angefertigtes Werkstück ersetzt werden musste.

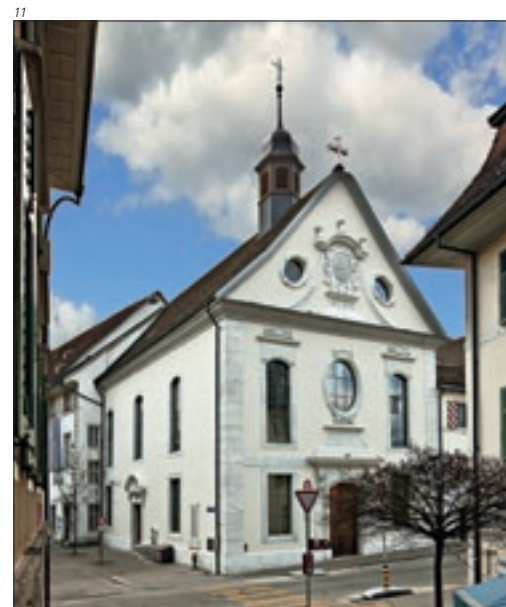
Abb. 11  
Solothurn, Spitalkirche zum Hl. Geist, nach der Fassadenrestaurierung 2011.

Bereits 2010 wurden erste Restaurierungsarbeiten an den Fassaden durchgeführt. Die beiden Türblätter der Eingangsportale auf der Ost- und der Südseite erhielten eine Behandlung, die die vollständige Entfernung alter Lackschichten, den Ersatz verwitterter Holzteile, die Entrostung der Metallteile und die Behandlung der Holzoberflächen mit einer farblosen Leinöltränke umfassten. 2011 erfolgte die Restaurierung der restlichen Fassadenbereiche. Der Verputz war insgesamt in einem guten Zustand und musste im Wesentlichen lediglich gereinigt und neu gestrichen werden. Aufwendiger gestalteten sich die Arbeiten bei den Natursteinelementen vor allem an der Ostfassade. Nach der sorgfältigen Reinigung

mittels schonendem Niederdruckstrahlverfahren zeigte sich, dass der Kalkstein an etlichen Stellen sehr brüchig, die Oberfläche stark verwittert und die Farbigkeit der verwendeten Werkstücke teilweise sehr unterschiedlich war. Das Relief des Stadtwappens und die Jahreszahl 1736 waren beispielsweise nur noch schlecht lesbar, und in der rahmenden Wappenkartusche trat ein Werkstück aus bläulichem Solothurner Kalkstein störend in Erscheinung. Auch zahlreiche ältere Flickstellen wirkten im Gesamtbild störend. Deshalb wurde entschieden, die wesentlichen Elemente des Wappens wieder aufzomodellieren sowie die unterschiedlich farbigen Werkstücke und die Flickstellen mittels einer dünnen Lasur farblich zusammenzubinden. Einen speziellen Befund ergab die Untersuchung des mächtigen Gesimses an der Traufe und beim Dreieckgiebel der Ostfassade. Dieses besteht vollständig aus Kalkstein und wies Spuren mehrerer ölhaltiger Anstriche auf, welche die Stossfugen der unterschiedlich breiten Werkstücke überdeckten und das Gesims von den übrigen Natursteinelementen farblich absetzten. Mit dem gewählten Neuanstrich entschied man sich zwar, den beabsichtigten optischen Effekt wieder herzustellen, aus terminlichen und aus Kostengründen erfolgte dieser Neuanstrich aber nicht mehr auf Ölbasis, sondern auf mineralischer Basis. Deshalb mussten vorgängig der ebenfalls ölhaltige Fugenmörtel aufwendig entfernt und durch mineralischen ersetzt werden.

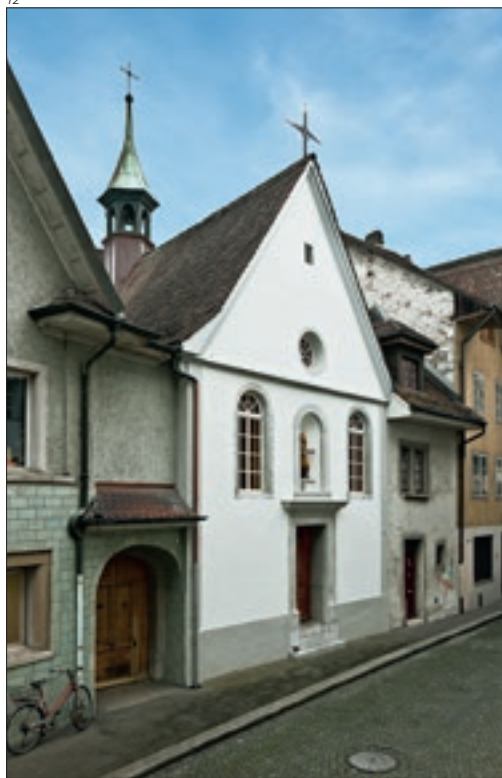
Abb. 12  
Solothurn, St.-Urban-Kapelle.  
Die Fassade nach den Restaurierungsarbeiten 2010/2011.

Als vorläufig letzte Etappe der Gesamtanierung fand 2011 die Fassadenrestaurierung statt. Sämtliche Natursteinoberflächen, die vorwiegend aus Solothurner Kalkstein bestehen, erfuhren eine sanfte Reinigung im Niederdruckverfahren. Vorhandene Fehlstellen wurden aufmodelliert, die Fugen neu vermörtelt, Risse im Stein mit Injektionen geschlossen und alte Flickstellen farblich einretuschiert. Die Malerarbeiten umfassten die Entfernung der alten, sich ablösenden Farbschicht durch Abbürsten und Abschleifen. Daraufhin wurde die Fassade mit einem Schlämplputz abgeglättet und mit einer Silikonfarbe neu gestrichen. Einen Neuanstrich mit Ölfarbe erhielt auch das Schreinerwerk (Holzfenster, Dachuntersicht, Ortladen).

Die in einer Nische über dem Portal stehende Figur des heiligen Urban ist aus Lindenholz geschnitzt und allseitig gefasst. Gewand, Mitra, Schuhe und Stab sind blattvergoldet, die Innenseite des Obergewandes, die Handschuhe und das Buch sind mit Blattsilber belegt, Gesicht und Untergewand sind steingrau gefasst. Die Massnahmen beschränkten sich auf die Reinigung der stark verschmutzten Oberflächen, die Festigung von beginnenden und bereits fortgeschrittenen Farbabplatzungen (vor allem an wetterexponierten Stellen) sowie auf kleinere Retuschen und Goldergänzungen.

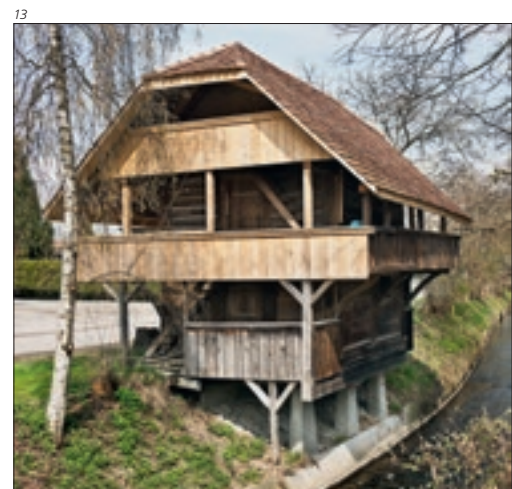
Abb. 13  
Subingen, der 2011 restaurierte  
Speicher Oeschstrasse 2 mit  
den teilweise rekonstruierten  
Lauben.

Im Zuge der Restaurierung wurde der Speicher unter kantonalen Denkmalschutz gestellt. Dank dem Willen der Eigentümerin, dieses typische landwirtschaftliche Nebengebäude wiederum gemäss seinem ursprünglichen Verwendungszweck als reinen Lagerraum zu nutzen, konnten störende Bauteile wie das Kamin oder die Bretterschalung entfernt werden. Die Restaurierung umfasste die Rekonstruktion der süd- und der westseitigen Laubenbrüstung, den Ersatz nicht mehr tragfähiger Hölzer, insbesondere bei der Dach- und Laubenkonstruktion, und die Neubedachung mit alten Biberschwanzziegeln.

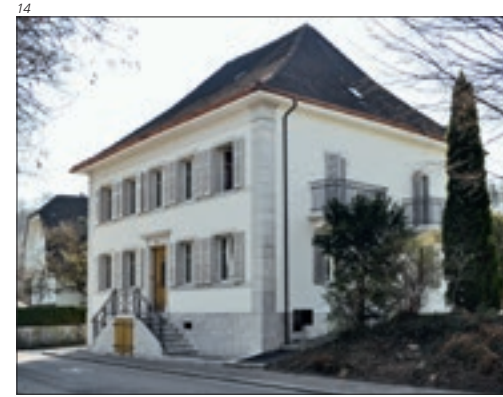
Abb. 14  
Zuchwil, Rainstrasse 21, das  
reformierte Pfarrhaus nach der  
Fassadenrestaurierung 2011.

Bei der Aussenrestaurierung 2011 wurden zunächst der ungeeignete Dispersionsanstrich und schadhafte Teile des Verputzes entfernt. Grössere Reparaturarbeiten waren beim ostseitigen, stark verwitterten Mauersockel notwendig. Voruntersuchungen zeigten, dass sich die Architekturgliederung auf die Nordfassade beschränkte, das über den Lisenen verkröpfte Abschlussfeld in hellen Grautönen gestrichen und die Kalksteinelemente steinsichtig gewesen waren. Entsprechend entschied man sich bei der Neufassung für kalkweisse Verputzflächen, steinsichtige Kalksteingliederungen und darauf abgestimmte, abgestufte Grautöne für die Fensterläden, die Dachuntersicht (beides in Ölfarbe) und für das Abschlussfeld der Nordfassade. An den Seitenfassaden mussten die Gipsprofile teilweise ergänzt werden. Der Verputz wurde mit Mörtelmischungen auf Kalkbasis instand gestellt und mit Silikatfarbe gestrichen. Der Steinrestaurator reinigte die Naturstein-Oberflächen, modellierte Fehlstellen mit Ergänzungsmörtel auf und schloss bestehende Risse.
