Ein wiederentdecktes Nebengebäude der römischen Villa Römermatte in Olten

ANDREA NOLD

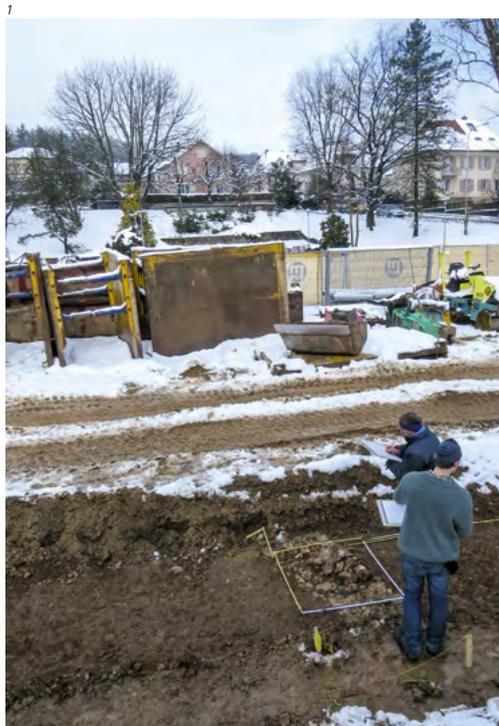
Abb. 1
Baubegleitung im Februar 2015. Mitarbeiter der Kantonsarchäologie dokumentieren ein Fundament des Nebengebäudes D. Im Hintergrund ist oberhalb der Baustellenabschrankung eine rekonstruierte Mauer des Hauptgebäudes zu erkennen.

Die im Februar 2015 ausgehobenen Gräben für die neuen Werkleitungen verliefen durch den Südteil der Römermatte und damit mitten durch das Areal des römischen Gutshofes. Deshalb überwachte ein Team der Kantonsarchäologie unter Leitung der Schreibenden zwischen Ende Januar und Ende Februar die Baustelle (Abb. 1).

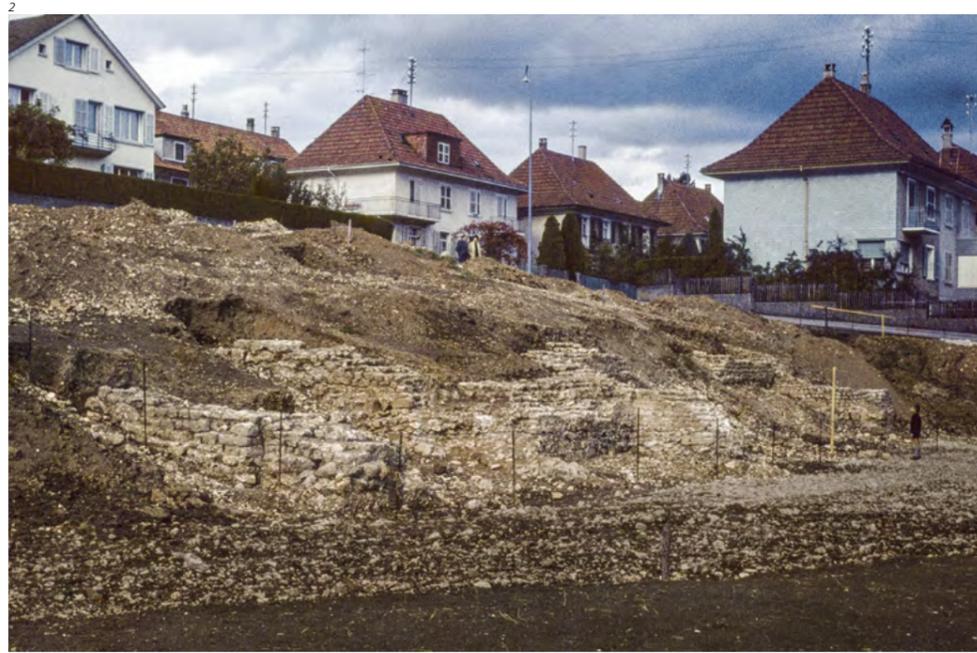
Abb. 2
Die Ausgrabung 1961 legte die Südfront des Hauptgebäudes A frei. Der nördliche, unter der Böschung und der Untergrundstrasse liegende Teil wurde damals nicht untersucht.

Bereits zwischen den Jahren 1923 und 1942 liessen verschiedene Fundmeldungen in der Umgebung des Föhrenwegs eine römische Siedlungsstelle vermuten. 1961 brachte dann die Umgestaltung des «Dreispitzes» in einen Park Teile eines römischen Gutshofs zum Vorschein (Abb. 2). Die Bauarbeiten ebneten das bislang als Spielwiese und als Pflanzgärten genutzte Areal zwischen Föhrenweg, Untergrundstrasse und Katzenhubelweg ein und brachten die Südfront des Herrschaftshauses A sowie das Nebengebäude B zu Tage (Abb. 3). Die Villa war in den Hang hinein gebaut und besass eine 16 Meter lange und 5 Meter tiefe Portikus mit zwei seitlich vorspringenden Eckbauten (Abb. 2). 1,8 Meter dicke Strebepeiler stützen die beiden 8,5 beziehungsweise

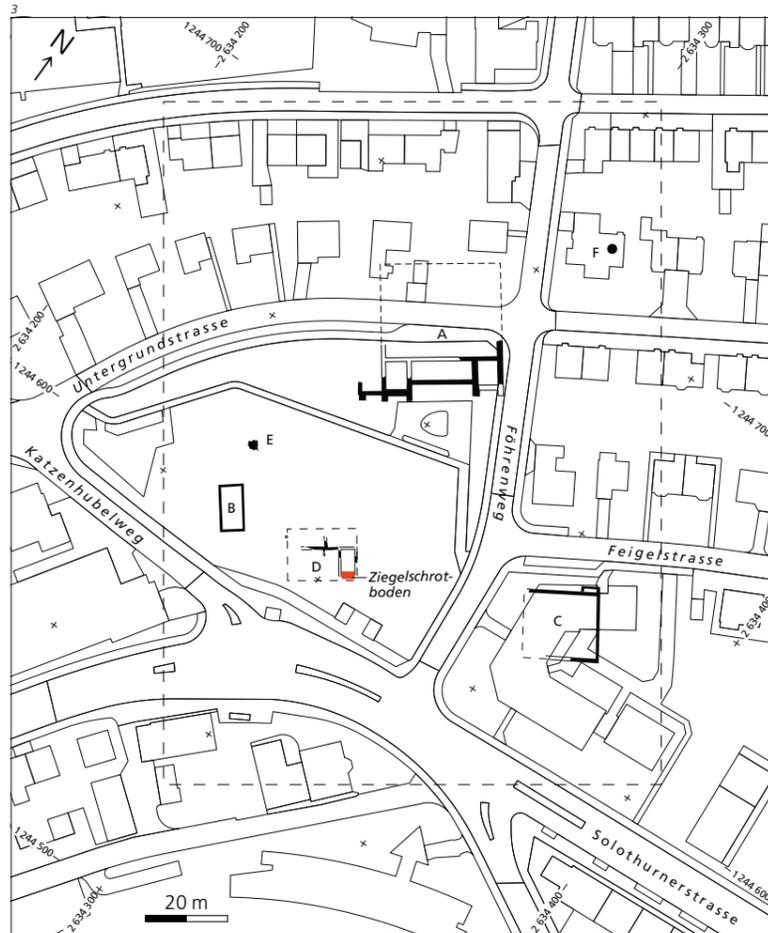
Abb. 3
Die römische Villa in der Römermatte und ihre Erforschung. **A** Hauptgebäude (1932, 1961, 2012); **B** Nebengebäude (1961); **C** Nebengebäude (1925, 1943, 1996); **D** Nebengebäude (1961?, 1974, 2015); **E** mögliches Nebengebäude (1961); **F** mögliches Nebengebäude (1923).

Die römische Villa Römermatte lag ungefähr 700 Meter westlich des Vicus von Olten. Das Hauptgebäude und die mindestens drei Nebengebäude beanspruchten eine Fläche von ungefähr 100×100 Metern und waren soweit erkennbar alle gleich ausgerichtet (Abb. 3). Zu einem vierten Nebengebäude E könnte eine 35 Meter südwestlich der Villa liegende Steinansammlung gehören. Ob sich hangaufwärts noch ein fünftes Nebengebäude F befand, wie es eine Fundmeldung von 1923 andeutet, muss offen bleiben. Funde von römischen und spätrömischen Münzen im Umfeld der Römermatte weisen auf eine noch grössere Ausdehnung des Villengeländes hin. Es könnte im Süden nahe an die Strasse nach *Salodurum*/Solothurn gereicht haben, deren Verlauf südlich der heutigen Solothurnerstrasse vermutet wird.

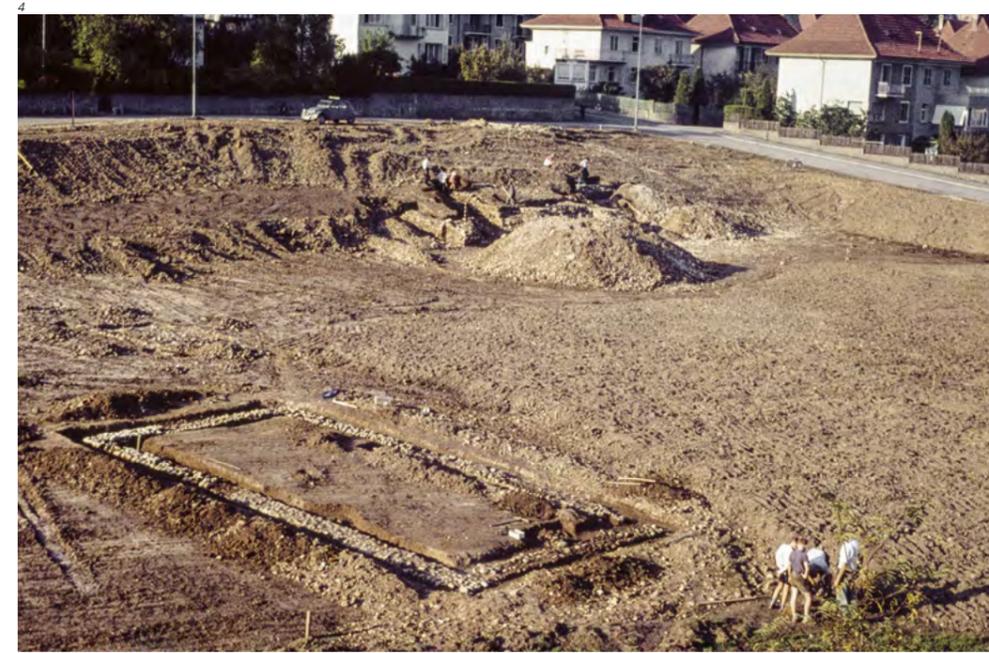
Abb. 4
Blick auf den «Dreisplitz» im September 1961. Im Vordergrund das Nebengebäude B, oberhalb davon die Steinansammlung E. Im Hintergrund ist die Freilegung des Hauptgebäudes A noch in vollem Gange.

Das 6,5×12,5 Meter grosse Nebengebäude B lag 45 Meter südöstlich vom Hauptgebäude entfernt (Abb. 4). Auf ein 60 Zentimeter breites Fundament aus Bollensteinen und mindestens eine Lage Kalksteinmauerwerk stützte sich wahrscheinlich ein Holzaufbau. Einen Hinweis auf die Datierung des Gebäudes gibt einzig eine Aucissafibel, eine im 1. Jahrhundert n. Chr. häufig getragene Gewandnadel.

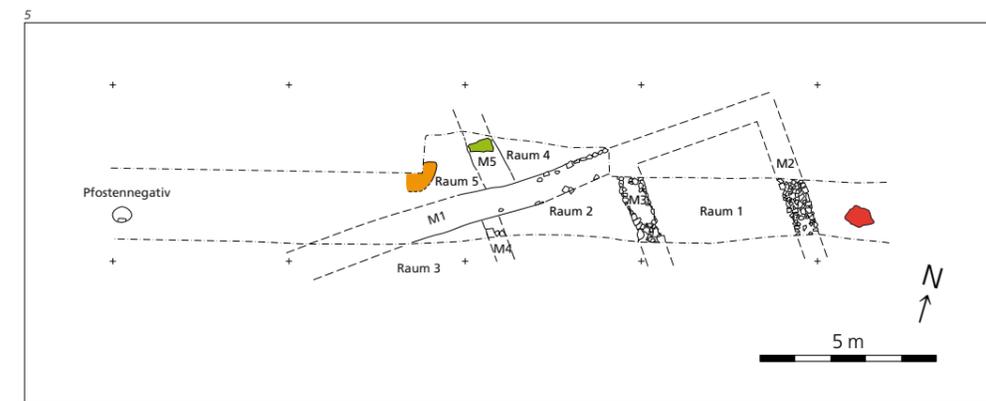
Abb. 5
Der 2015 dokumentierte Teil des Nebengebäudes D. **Orange** Feuerstelle; **Grün** Sandstein; **Rot** Ziegel. M 1:200.

Der 2015 ausgehobene Werkleitungsgraben verlief längs durch das Gebäude und deckte auf einer Länge von 6 Metern das in Südwest-Nordost-Richtung verlaufende Fundament der Binnenwand M1 aus Kalk- und Bollensteinen auf (Abb. 5). Das Fundament war 70–80 Zentimeter breit und lief mindestens 5 Meter nach Osten zur Mauer M2 weiter. Seine Ausdehnung nach Westen ist unklar. An einer Stelle war noch die unterste Lage des aufgehenden Mauerwerks aus vermörtelten Kalk- und Bollensteinen erhalten.

Nördlich der Mauer M1 befanden sich mindestens die beiden Räume 4 und 5 (Abb. 5). Die Ostmauer von Raum 4 lag ausserhalb der Baubegleitungsfläche. Im Westen wurde dieser Raum von Fundament M5 aus grünem, zum Teil zerfallenem Sandstein sowie aus Kalk- und Bollensteinen begrenzt. Das Fundament war 60 Zentimeter breit und nur 10 Zentimeter tief und trug wohl ebenfalls eine Holzwand. Westlich des Sandsteinfundamentes folgte Raum 5, in dem die Reste einer Feuerstelle gefunden wurden: Auf einer 60×90 Zentimeter grossen Fläche war der Boden durch die Hitze einwirkung rotbraun verfärbt. Die westliche Begrenzung von Raum 5 –

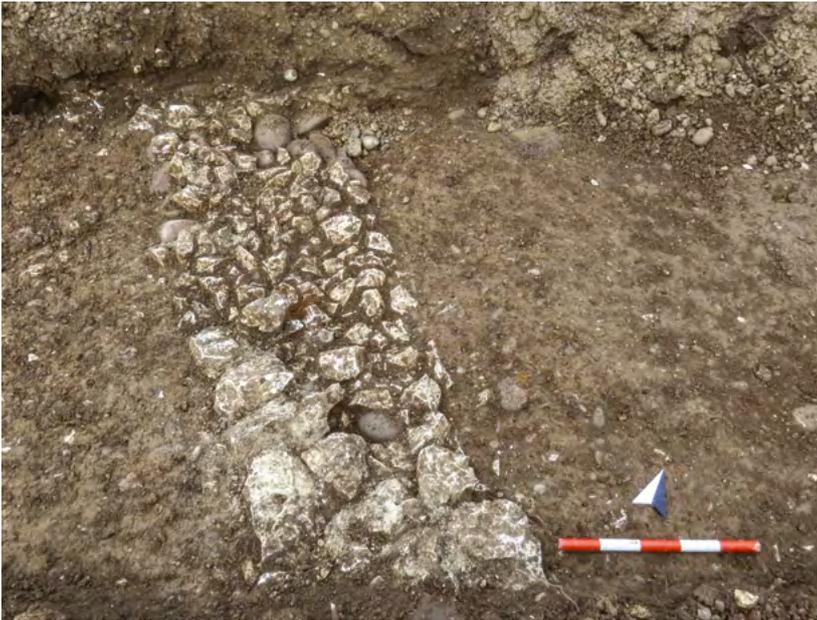
Abb. 6
Gebäude D: Das Fundament M3 zwischen Raum 1 und 2 mit Resten des aufgehenden Mauerwerks im Vordergrund.

Südlich schlossen mindestens drei Räume an diese Mauer an: Die beiden Mauerfundamente M2 und M3 begrenzten den 3,5 Meter breiten Raum 1. Das östliche Fundament M2 war 75 Zentimeter breit und reichte noch 50 Zentimeter tief. Beim westlichen Fundament M3 war sogar noch die 65–70 Zentimeter breite unterste Lage des zweischaligen, aufgehenden Mauerwerks erhalten (Abb. 6). Innerhalb des Raumes 1 fanden sich Reste eines Horizontes aus braunem, sandigem Silt mit kleinen Kalkbruchsteinen und etwas Kies. Ein Bodenfundament aus Ziegelschrot lag laut der Fundmeldung von 1974 zwischen 25 und 29 Metern westlich des Föhrenweges
