## Neuer Wein im biedermeyerlichen Wohnhaus in Messen

#### Wohnhaus Hauptstrasse 17, Messen

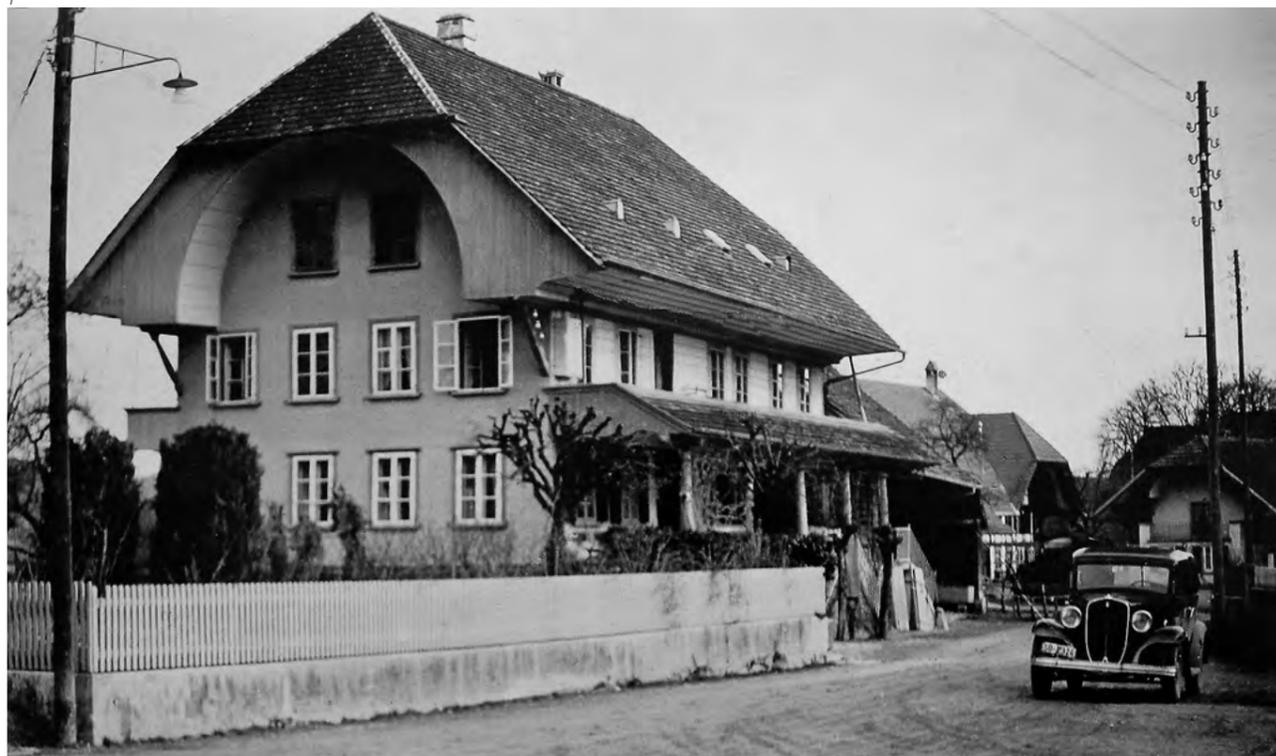
Abb. 2  
Ansicht von Südwesten, nach der Restaurierung 2013–2015.

Seit 2013 ist die Liegenschaft nun sorgfältig und unter besonderer Rücksicht auf die qualitätvolle Ausstattung restauriert worden. Die als Witterungsschutz mit Holzschindeln aus Eiche verkleidete Westfassade und die alten Fensterläden mit den breiten, beweglichen Lamellen wurden wieder mit Ölfarbe gestrichen. Die alten Eichenfenster wurden sorgfältig gerichtet, repariert, von Farbbreuten befreit, mit einem Wetterschenkel ergänzt und neu geölt, die Vorfenster instandgestellt und neu gestrichen. Die originalen Farbtöne wurden mit einer Farbuntersuchung bestimmt. Strassenseitig musste bei den Treppenaufgängen der absandende Sandsteinsockel gefestigt und restauriert werden.

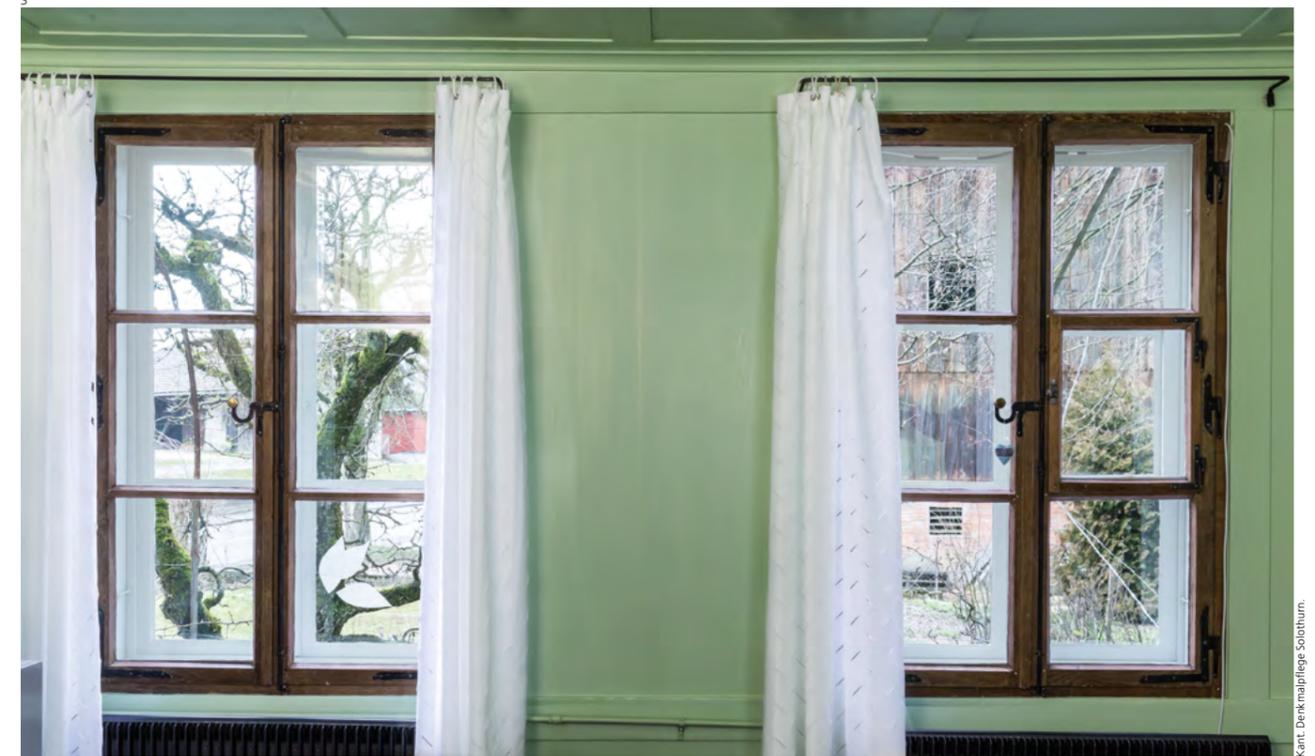
Abb. 3  
Die alten Eichenfenster mit ihren Espagnoletten wurden sorgfältig repariert.

schossen steht zwischen den Stuben je ein Kachelofen, im Erdgeschoss ein weisser, datierter Egli-Ofen mit bläulich-grauer Kachelbemalung, im Obergeschoss ein weisser Kastenofen mit Eckpilastern. Sämtliche Innenfenster sind original erhalten und haben Eichenrahmen, alte Glasscheiben und dazugehörige Kloben und Espagnolettverschlüsse, die gestemmt Zimmertüren Kloben und Kastenschlösser. Die zweifarbigen Bodenplatten und die Wandrupfe mit Schablonendekor im Treppenhaus sind erst etwa 100 Jahre alt, aber sehr dekorativ und passen gut zur Holzwangentreppe mit Staketengeländer. Eine so intakte, qualitätvolle und gut erhaltene historische Raumausstattung ist heute nur noch selten anzutreffen.

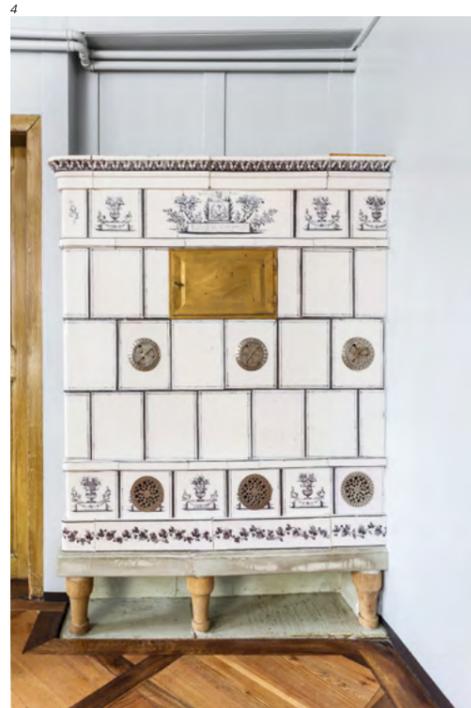
Abb. 4  
Ansicht des Kachelofens  
von 1842 im Erdgeschoss,  
im lichtgrauen Zimmer.

In den Stuben wurden die schönen Parkettböden restauriert und geölt, das Holzwerk geflickt und ebenfalls abgelautet und neu gestrichen. Auch hier hat sich die Bauherrschaft für Ölfarbe entschieden. Die beiden Kachelöfen im Erd- und im Obergeschoss mussten teilweise abgebaut, neu ausschamottiert und wieder aufgebaut werden, um das Innenleben nach dem neusten Stand der Technik Luftreinhaltekonform zu erneuern. Dazu war auch ein neuer Kaminzug mit Kaminhut nötig. Im Obergeschoss sanierte man den bestehenden Holzfeuerherd in der Küche. Im Erdgeschoss wurde die in den 1950er Jahren vergrösserte Küche wieder auf den ursprünglichen Grundriss zurückgebaut und analog dem Boden der Küche im Obergeschoss mit einem schwarz und ockergelb gemusterten, diagonal verlegten Zementplattenboden ergänzt; ausserdem erhielt sie einen historischen Holzfeuerherd. Im Übrigen erfolgten eine Kontrolle des Biberschwanziegeldachs sowie diverse Instandstellungs- und Reinigungsarbeiten von den Kellern bis zum Dachstuhl. Bei allen Arbeiten hat die Bauherrschaft viel Eigenleistung erbracht und grossen Wert auf eine originalgetreue Restaurierung unter grösstmöglicher Erhaltung der alten Bausubstanz gelegt.

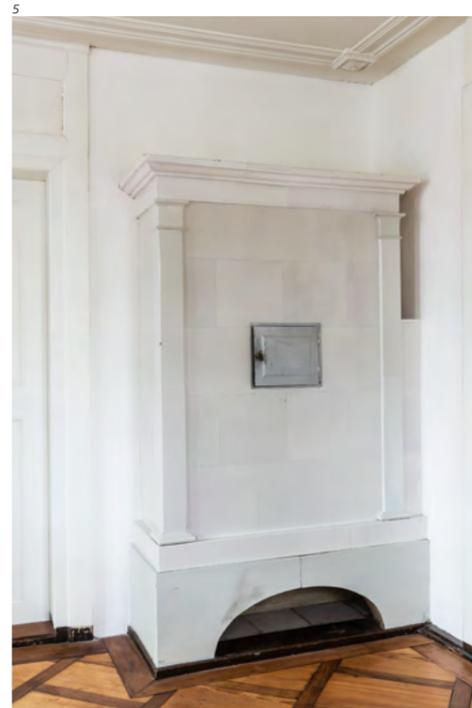
Abb. 5  
Klassizistisch geprägter Kachel-  
ofen im Obergeschoss.

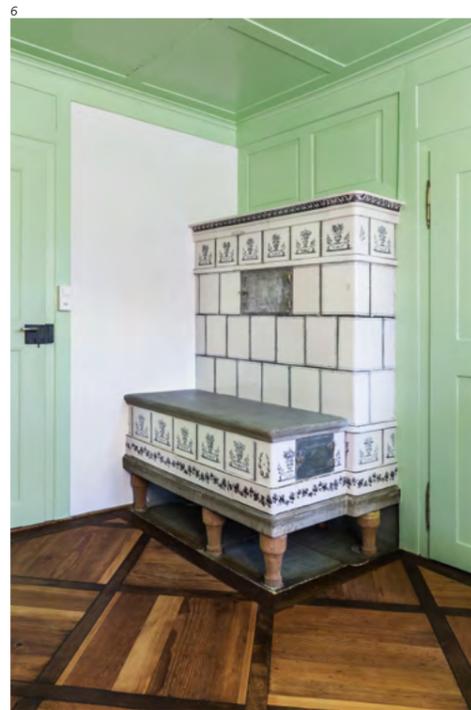
Abb. 6  
Die Rückseite des Kachelofens  
von 1842 (vgl. Abb. 4) im  
lindengrünen Zimmer des Erd-  
geschosses.

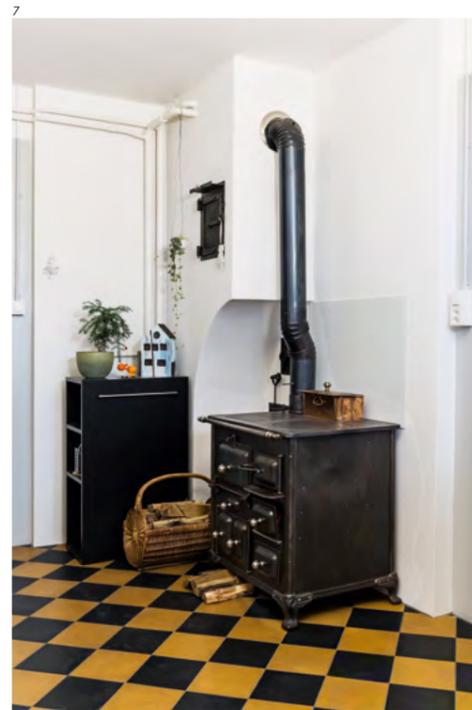
Abb. 7  
Die Küche im Erdgeschoss mit  
Holzherd und neuem Boden  
nach der Restaurierung.

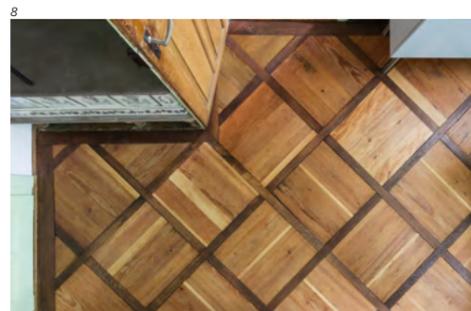
Abb. 8  
Tafelparkett des linden-  
grünen Zimmers nach der  
Restaurierung.

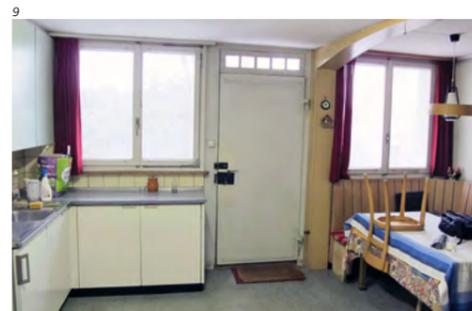
Abb. 9  
Blick in die Erdgeschossküche  
vor dem Rückbau.

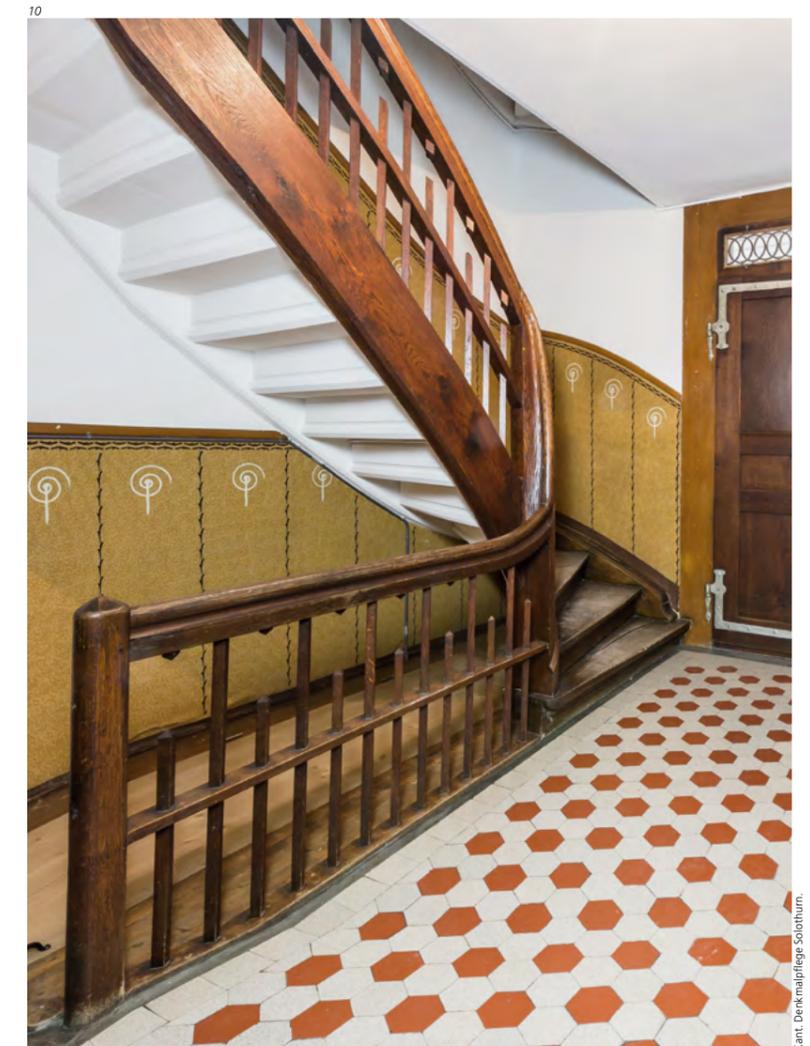
Abb. 10  
Im restaurierten Treppenhaus  
zeugen die Wandrupfe mit  
Schablonendekor und das  
Staketengeländer von einem  
Umbau im frühen 20. Jahr-  
hundert.
