Die archäologischen und bauanalytischen Untersuchungen in der Pfarrkirche St. Gallus von Aetingen

Aetingen – Kirche St. Gallus

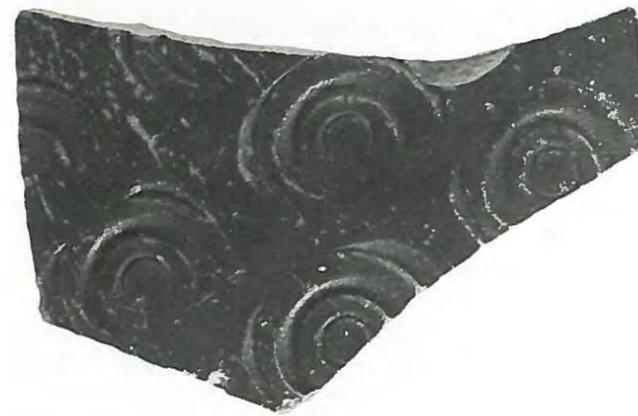
Abb. 5. Römische Keramik mit «Augendekor».

von Mörtelstrichen mit Beigabe von grobem Ziegelschrot (Wassermörtel) sowie von Keramik, darunter ein mit «Augendekor» (décor oculé) verziertes Stück aus dem 2. Jahrhundert n. Chr. (Abb. 5) [28]. Die Häufigkeit dieses Materials lässt vermuten, dass es von einem Bauwerk aus dieser Zeit am Platz selbst oder in der Umgebung stammen muss. Strukturen in situ wurden im Bereich der heutigen Kirche nicht aufgedeckt, können aber aufgrund der grossen Erdbewegungen verschwunden sein.

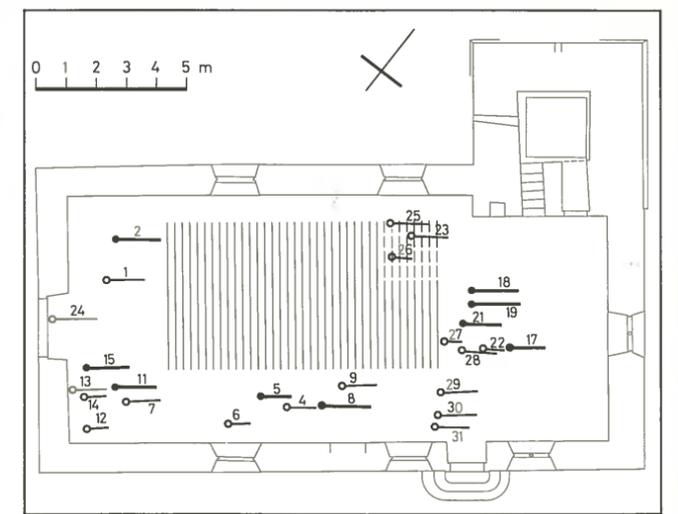
Abb. 6. Durch die Anlage I belegte Fläche. Frühmittelalterliche Gräber (gefüllte Schemata), unbestimmte Skelette (ungefüllte Schemata), Mst. 1 : 250.

Aetingen sind keine Strukturen mehr erhalten, welche die Rekonstruktion des Planes erlaubten. Der im Innern des heutigen Gotteshauses freigelegte Friedhof umreist jedoch eine unbelegte Fläche im Norden des heutigen Schiffes, die kleiner ist als der von der ersten, durch Mauern nachgewiesenen Kirche II (Abb. 6 und 7) [29].

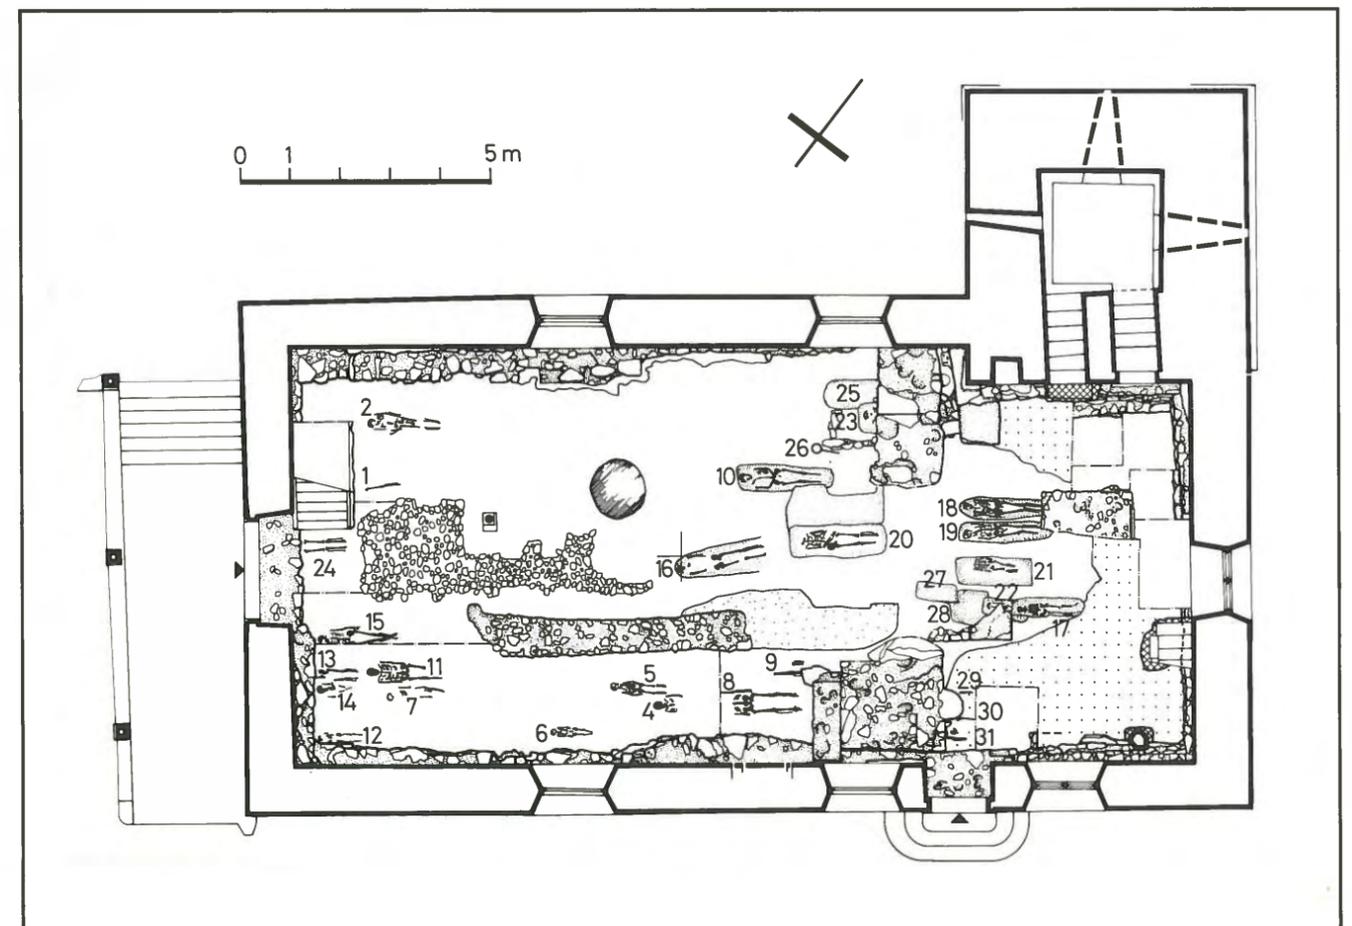
Abb. 7. Unterstes Grabniveau mit Bestattungen und verschiedenen, teilweise entfernten Strukturen der Kirchen II-V, Mst. 1 : 150.

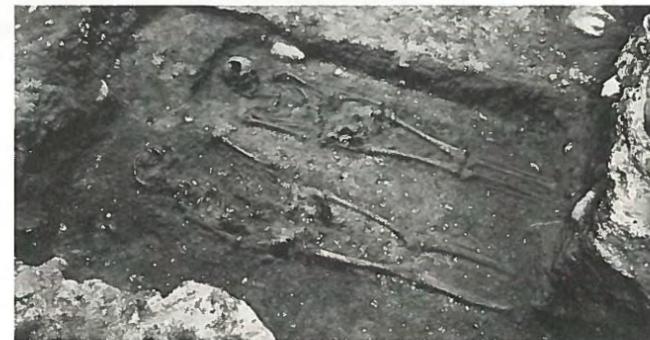
Abb. 8. Die Gräber 18 und 19, gegen Nordwesten gesehen.

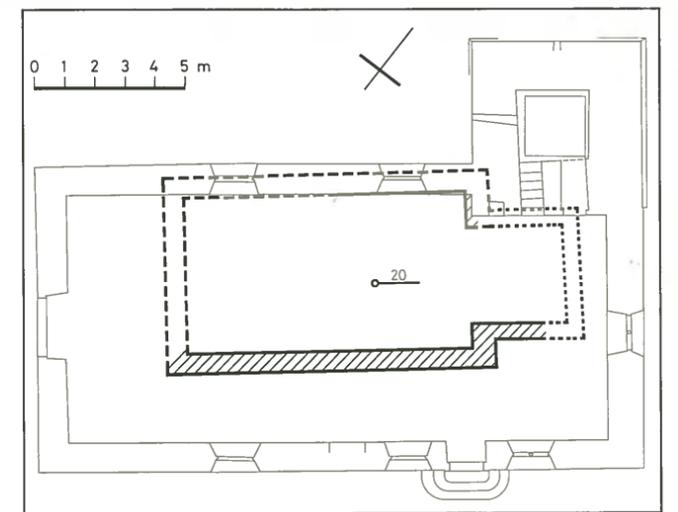
Abb. 9. Rekonstruktion des Grundrisses der Kirche II, Mst. 1 : 250.

vorhanden. Kleinere Kiesel sind in einem mergelartigen, gelben Mörtel gemauert. Die unregelmässigen Fluchten deuten auf Vorgängerbauten am Platz hin (Abb. 9 und 10).

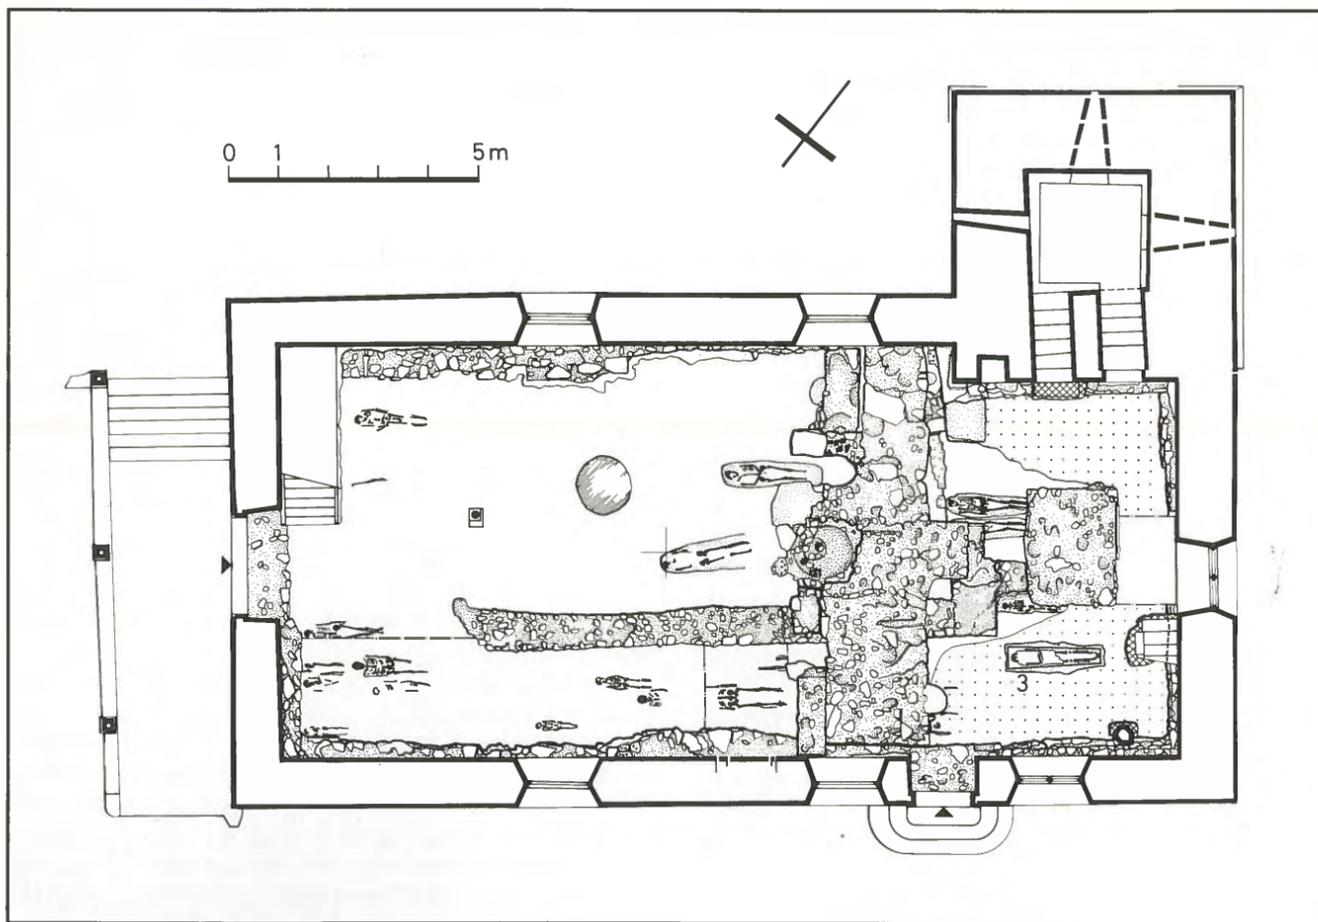
Abb. 10. Grabungsniveau mit Bestattungen und den Strukturen der Kirchen II und III/IV. Abgebrochene Mauerteile der Anlage V.

Mst. 1 : 150.

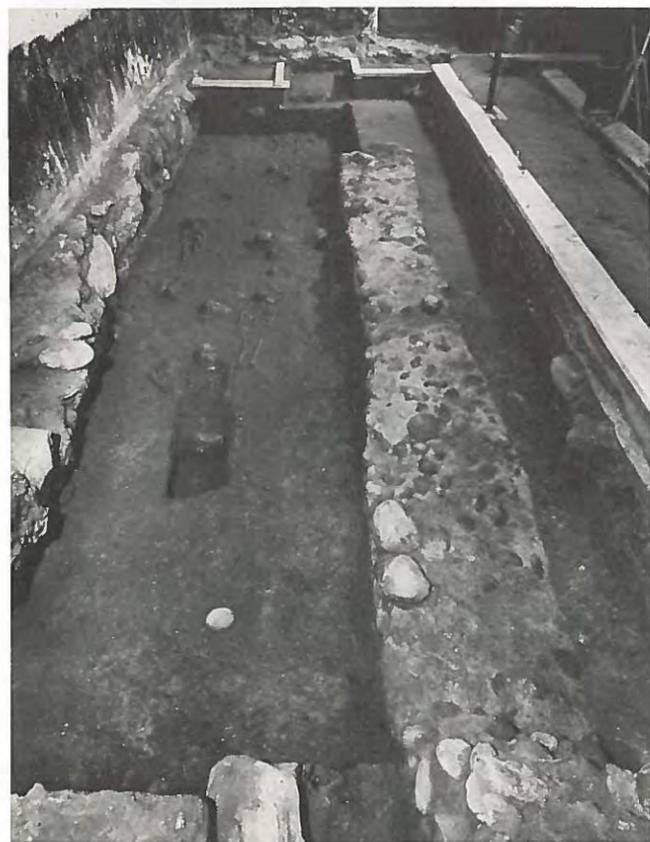
Abb. 11. Südmauer des Schiffes II mit Friedhof, gegen Westen gesehen.

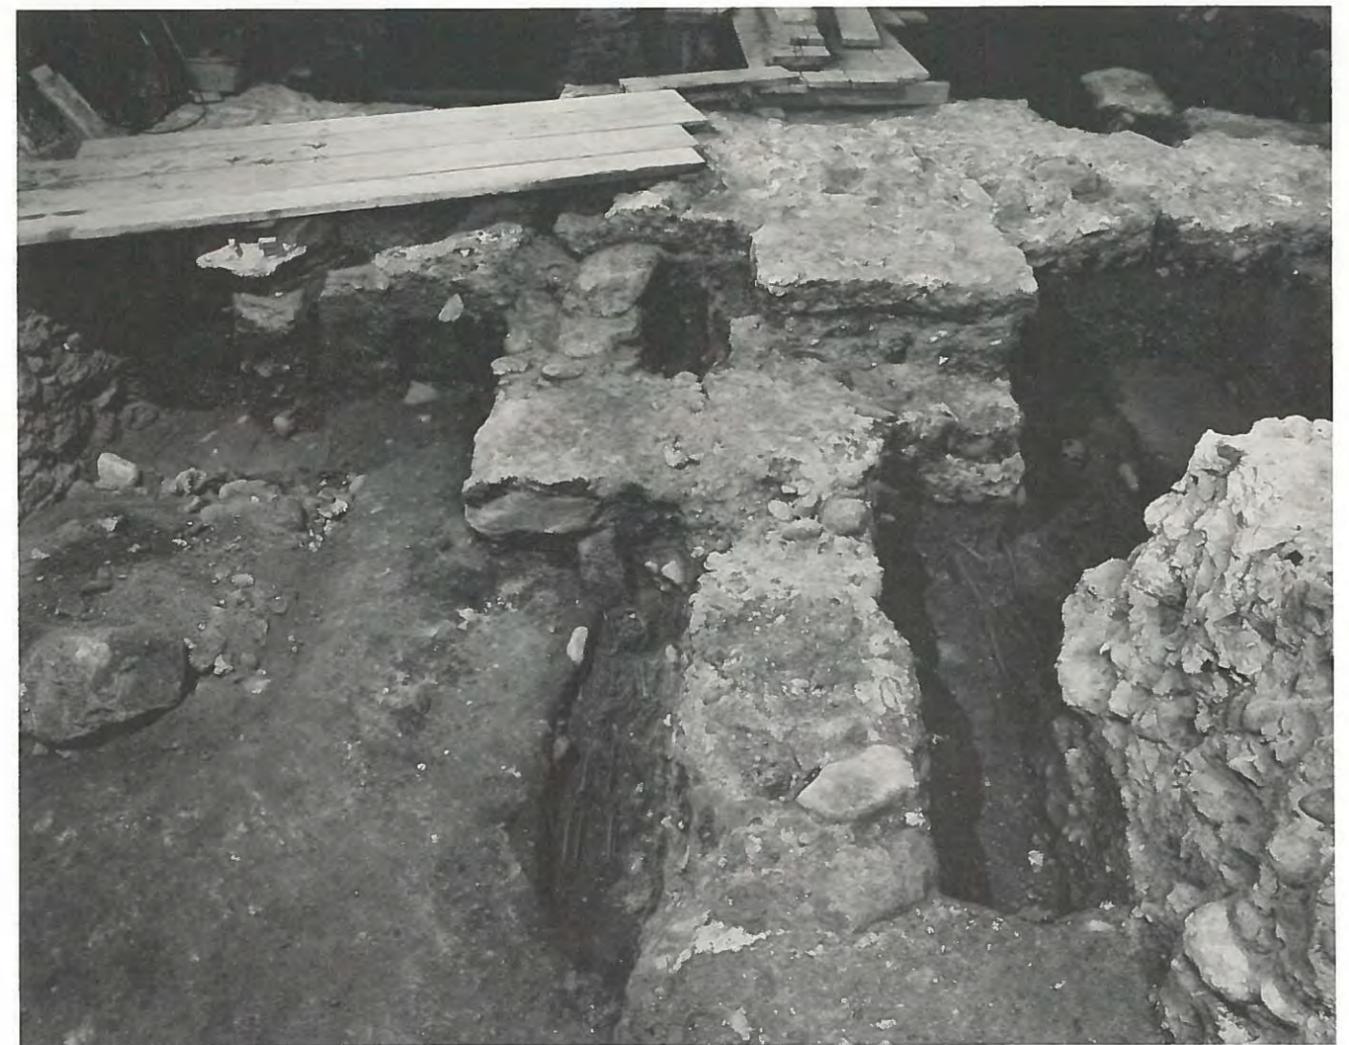
Abb. 12. Chorpartie der Kirche II und III/IV, gegen Westen gesehen.

Im Osten schloss das Chor mit einem Einzug von 0,80 m an den im Lichten etwa 5,20 × 9,80 m messenden Saal an. Erhalten hat sich vom Altarhaus nur noch die Südfassade, die um 1,80 m über die Schulter gegen Osten hinausragt. Am Abbruchhaupt – die Mauer ist von der Baugrube des Chores V durchschnitten – fallen zwei deutlich radial gestellte Steine gegenüber der sonst längsverlegten Blendung der Innenseite auf (Abb. 12).

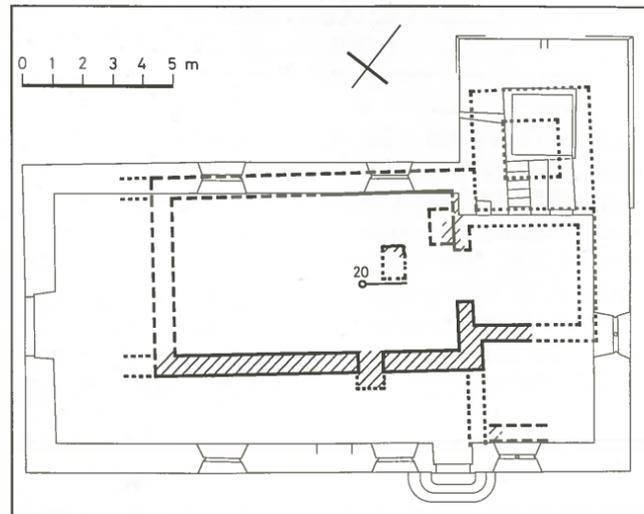
Abb. 13. Rekonstruktion der Anlage III/IV (1. Möglichkeit), Mst. 1 : 250.

Mit guten Gründen lassen sich demnach für die Vorgängeranlage zur Kirche V zwei verschiedene Möglichkeiten einer Grundrissrekonstruktion erwägen. Wir stellen beide Varianten in den Abb. 13 und 14 dar. Eindeutige Kriterien im Befund lassen sich jedoch

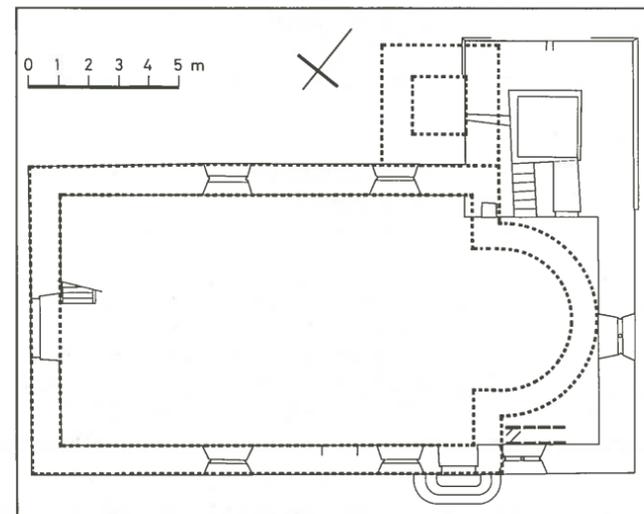
Abb. 14. Rekonstruktion der Anlage III/IV (2. Möglichkeit), Mst. 1 : 250.

nur für die kleinere Anlage mit Rechteckchor erkennen. Wenn jedoch beide Kirchen bestanden hätten, müsste diese mit Anlage III, die grössere mit Apsis als Anlage IV bezeichnet werden.

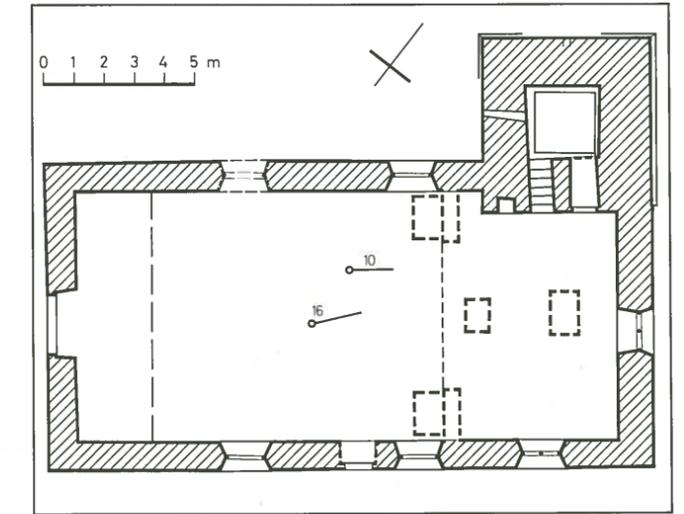
Abb. 15. Rekonstruktion der Anlage V, Mst. 1 : 250.

Die Anlage V entsprach in Grundriss und Volumen der heutigen Kirche (Abb. 15–20). Auch der aus Tuffquadern gefügte Turm auf der Nordseite des Chores V bildet eine bauliche Einheit mit dieser Anlage, ob-

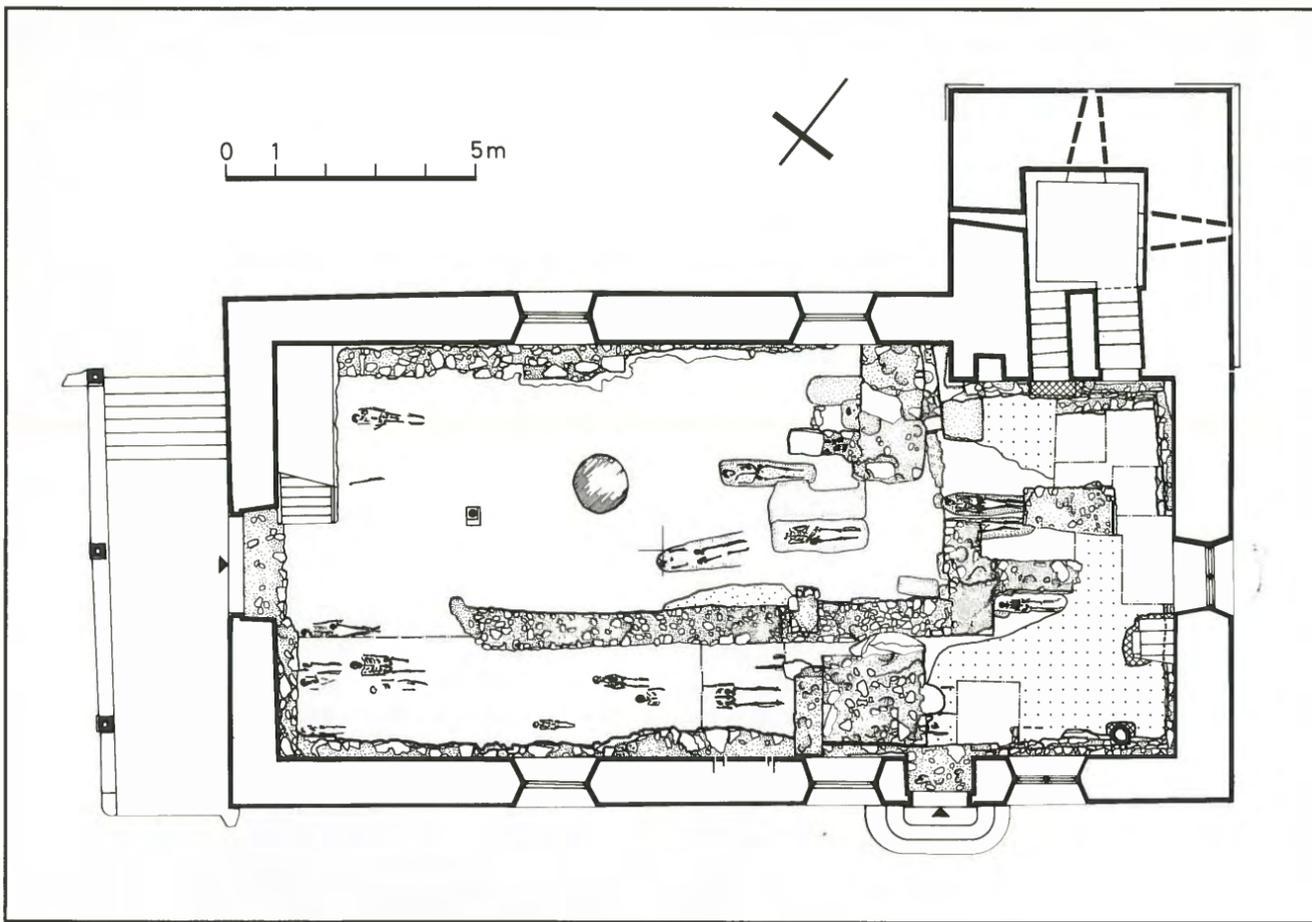
Abb. 16. Grabungsniveau mit Bestattungen und Strukturen der Kirchen II-V, Mst. 1:150.

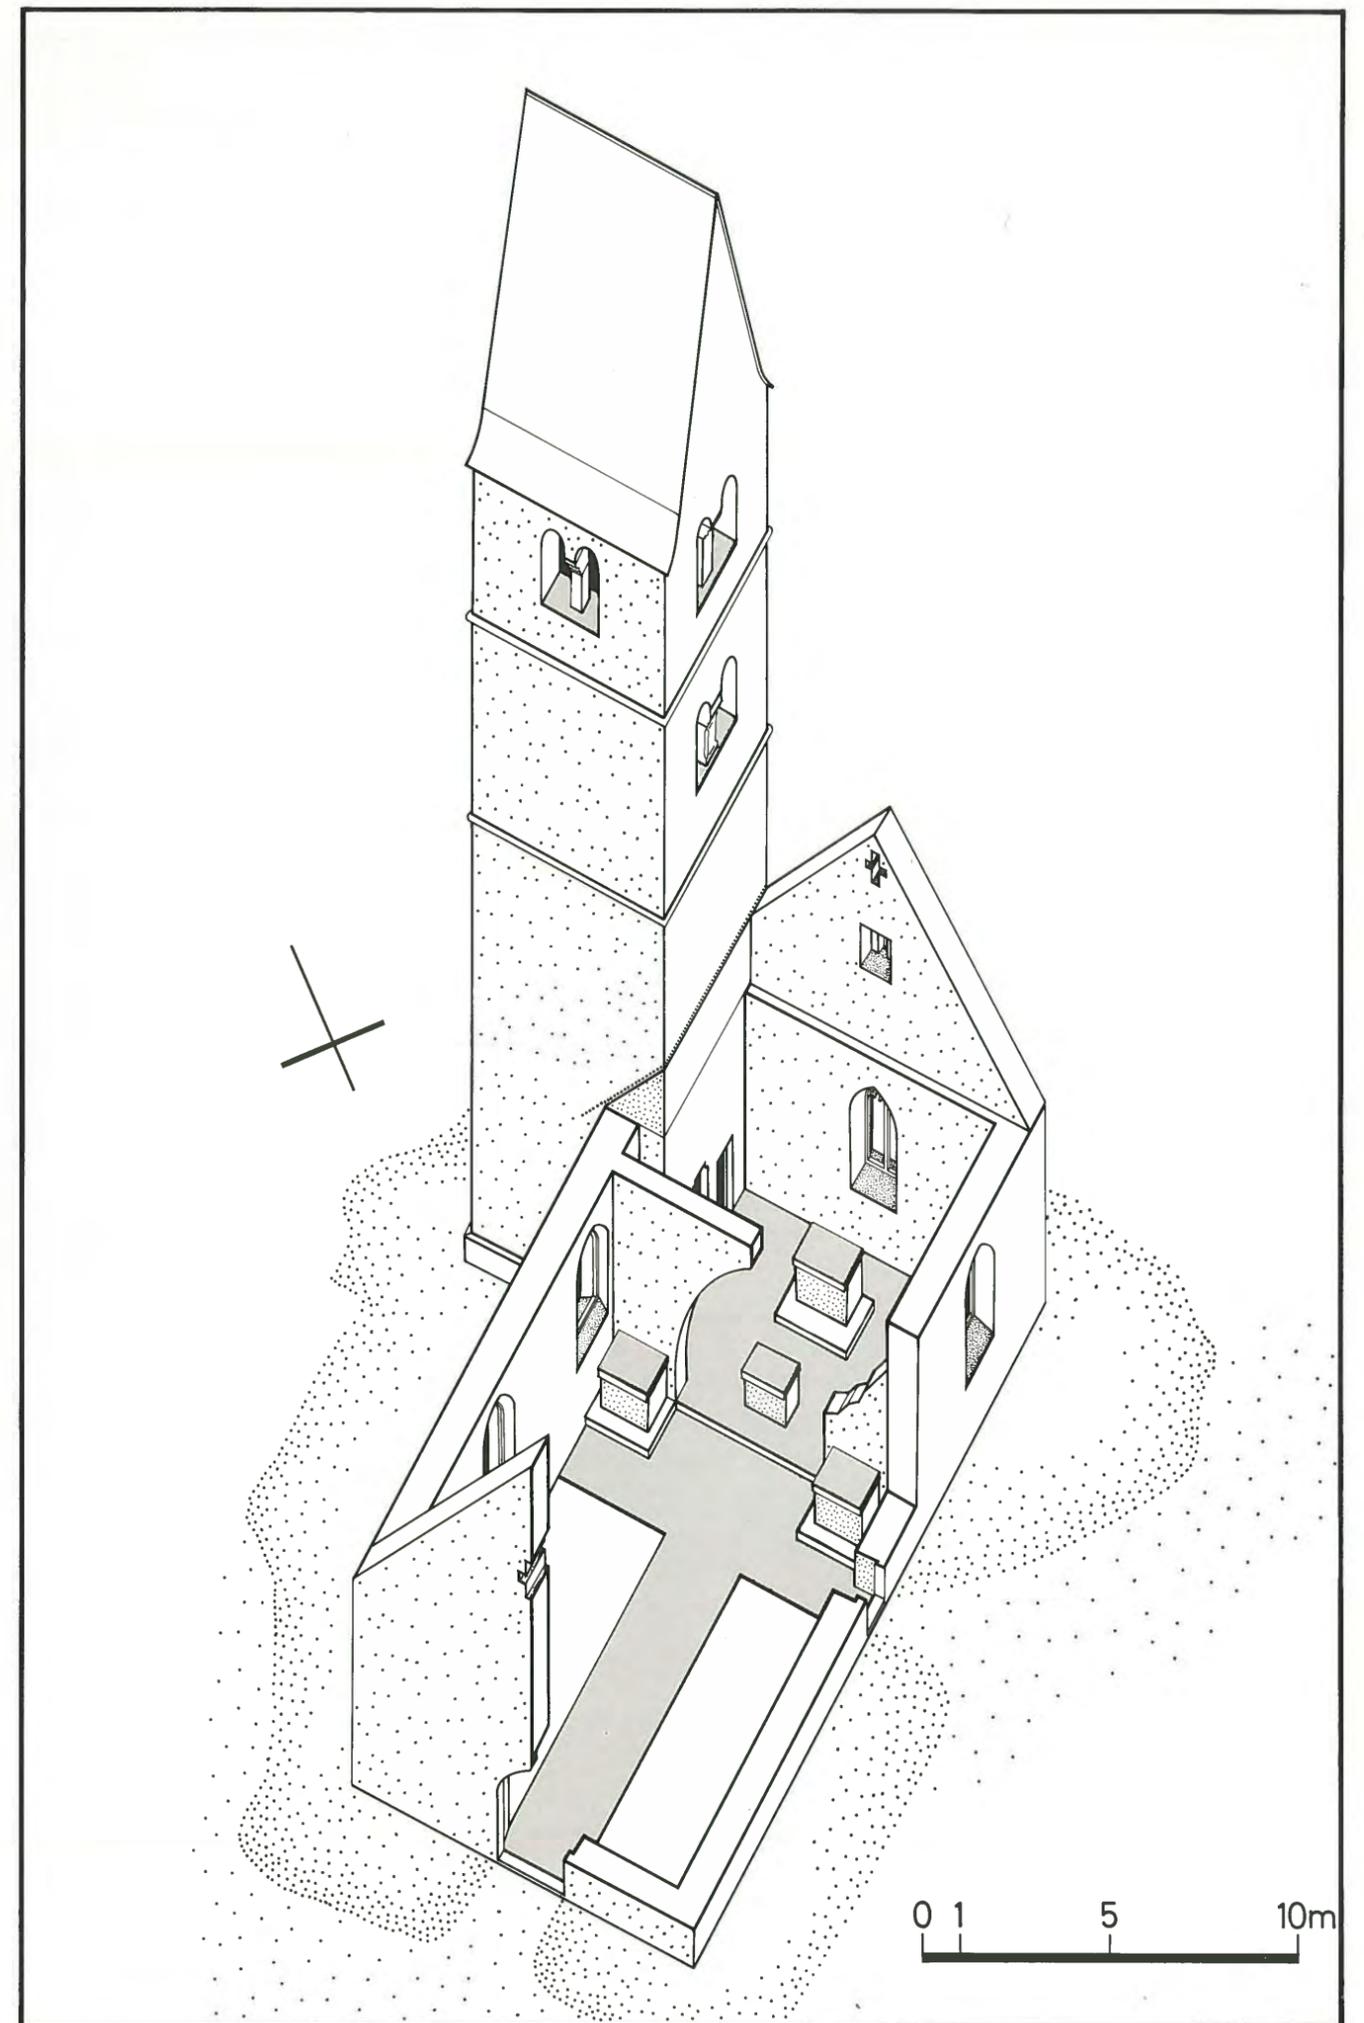
◀ Abb. 17. Rekonstruktion der Kirche V, Mst. 1 : 200.

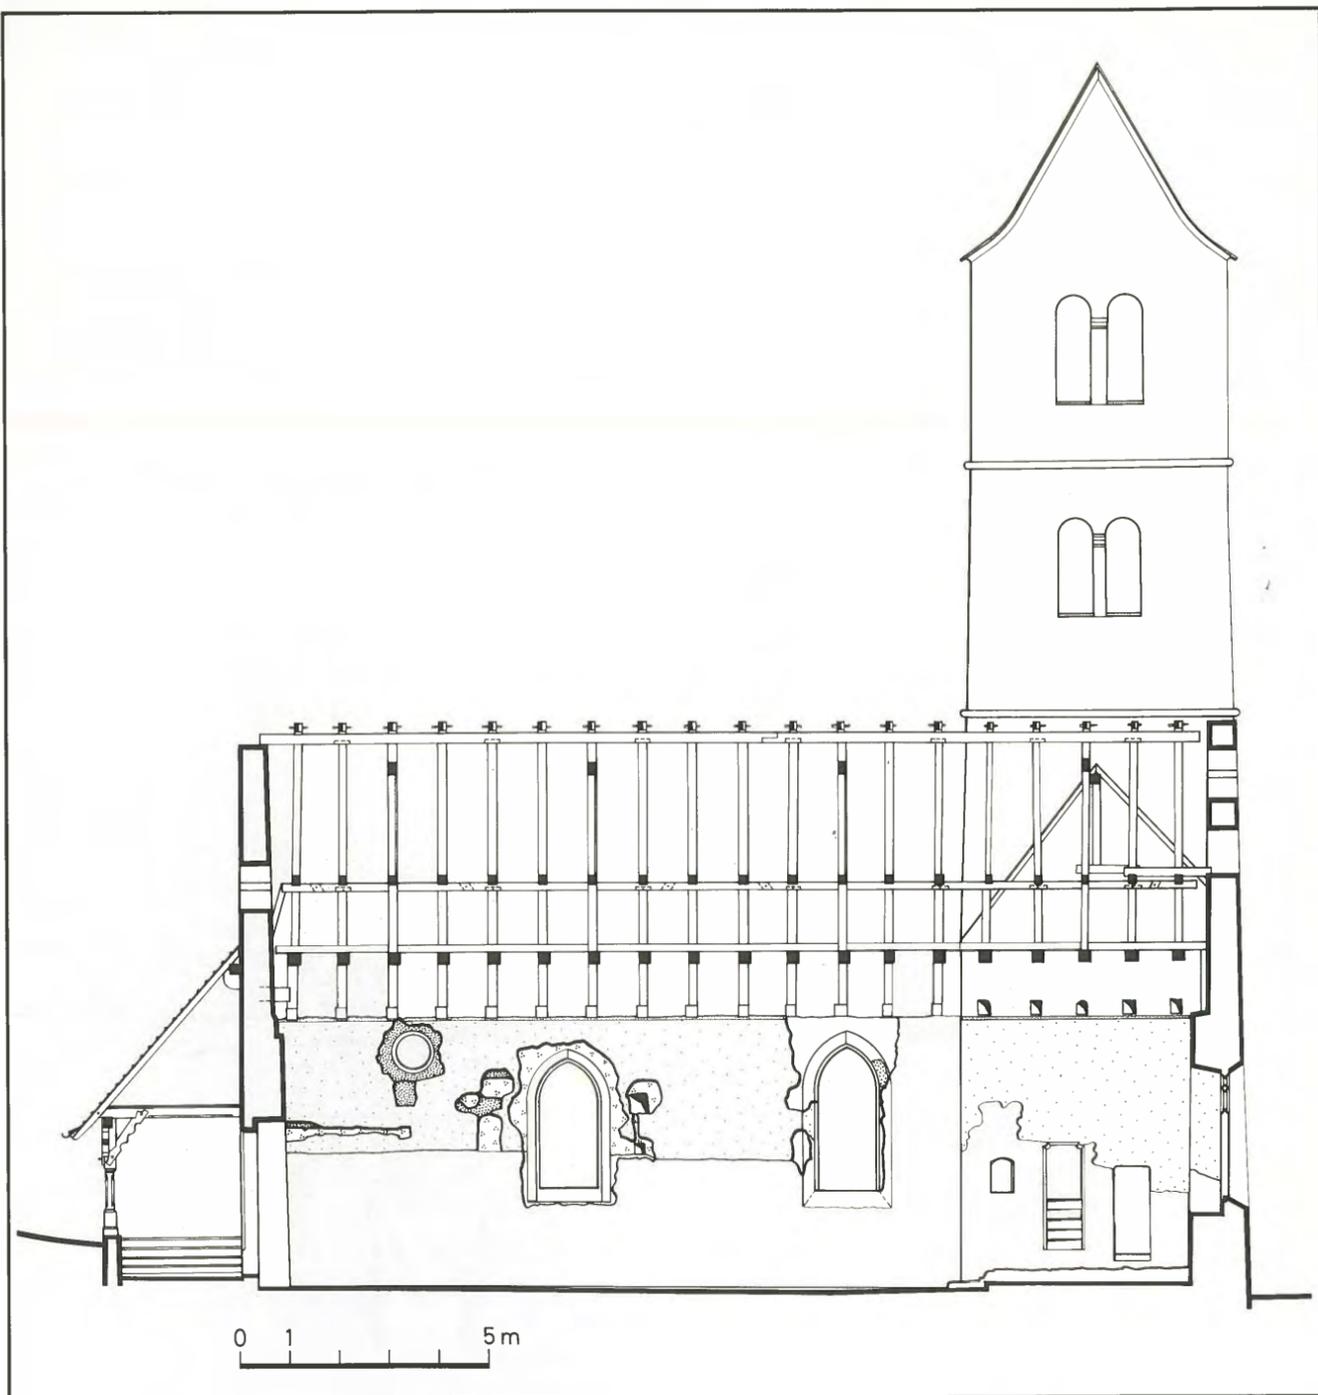
Abb. 18. Ansicht der Nordwand der Kirche V mit originale Verputz und jüngeren Eingriffen, Mst. 1 : 150.

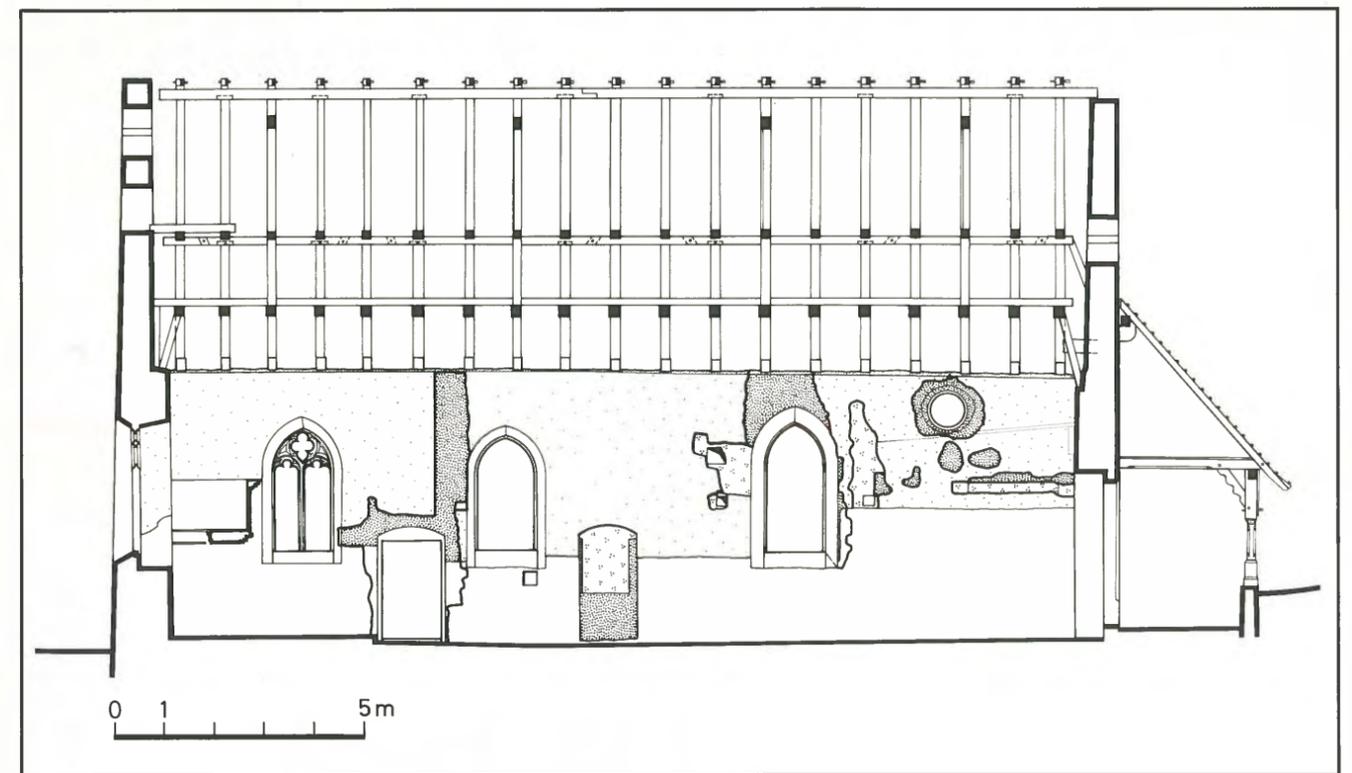
Abb. 19. Ansicht der Südwand der Kirche V mit originale Verputz und jüngeren Eingriffen, Mst. 1 : 150.

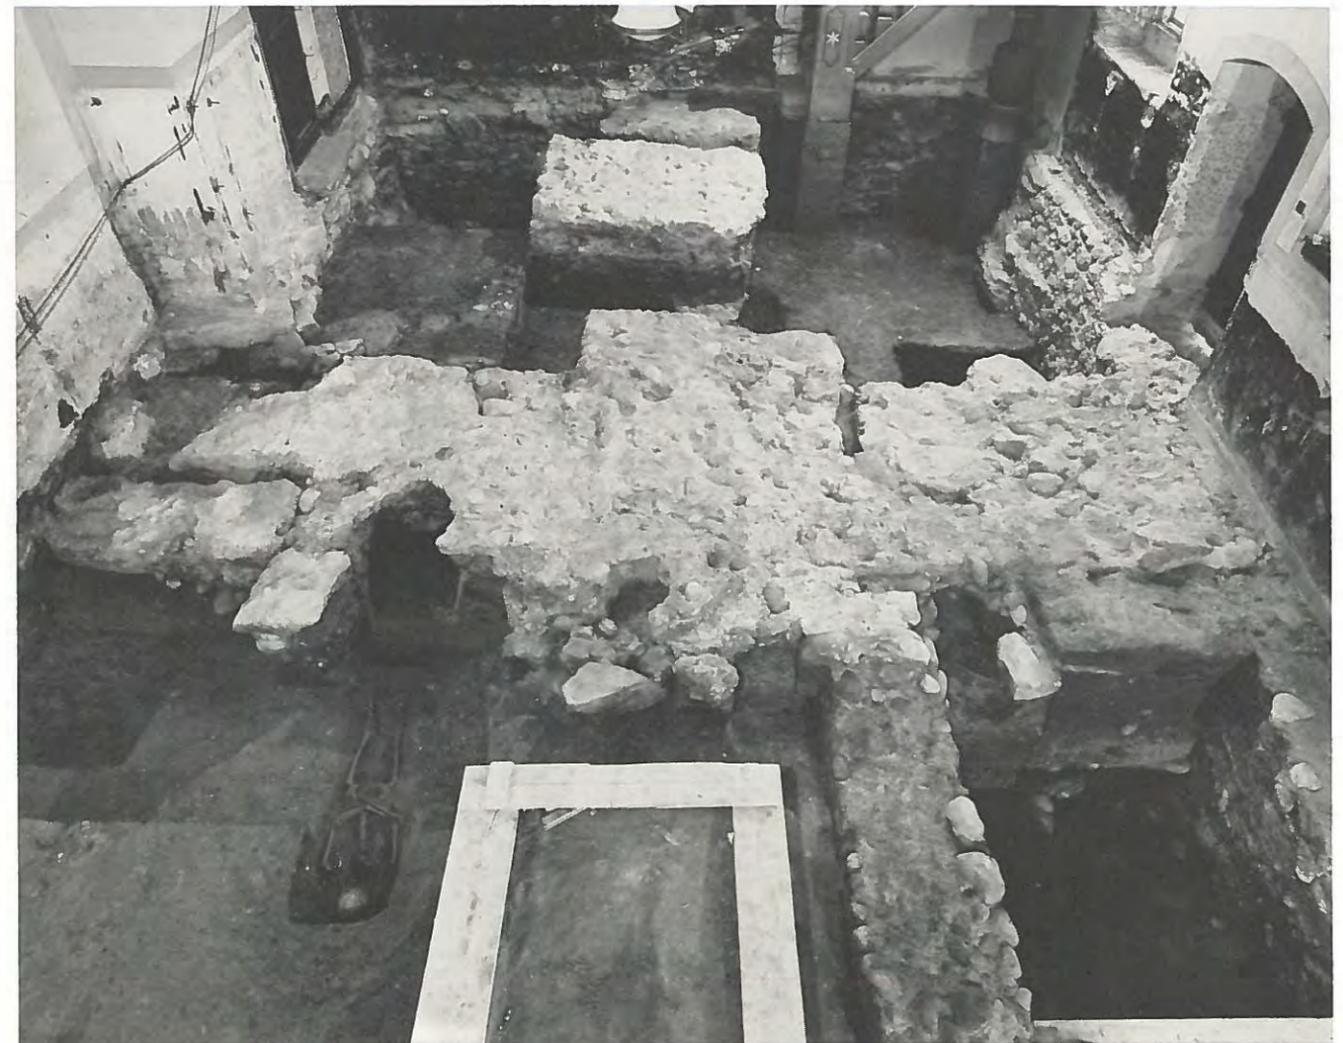
Abb. 21. Chor der Kirche V, gegen Osten gesehen. ▶

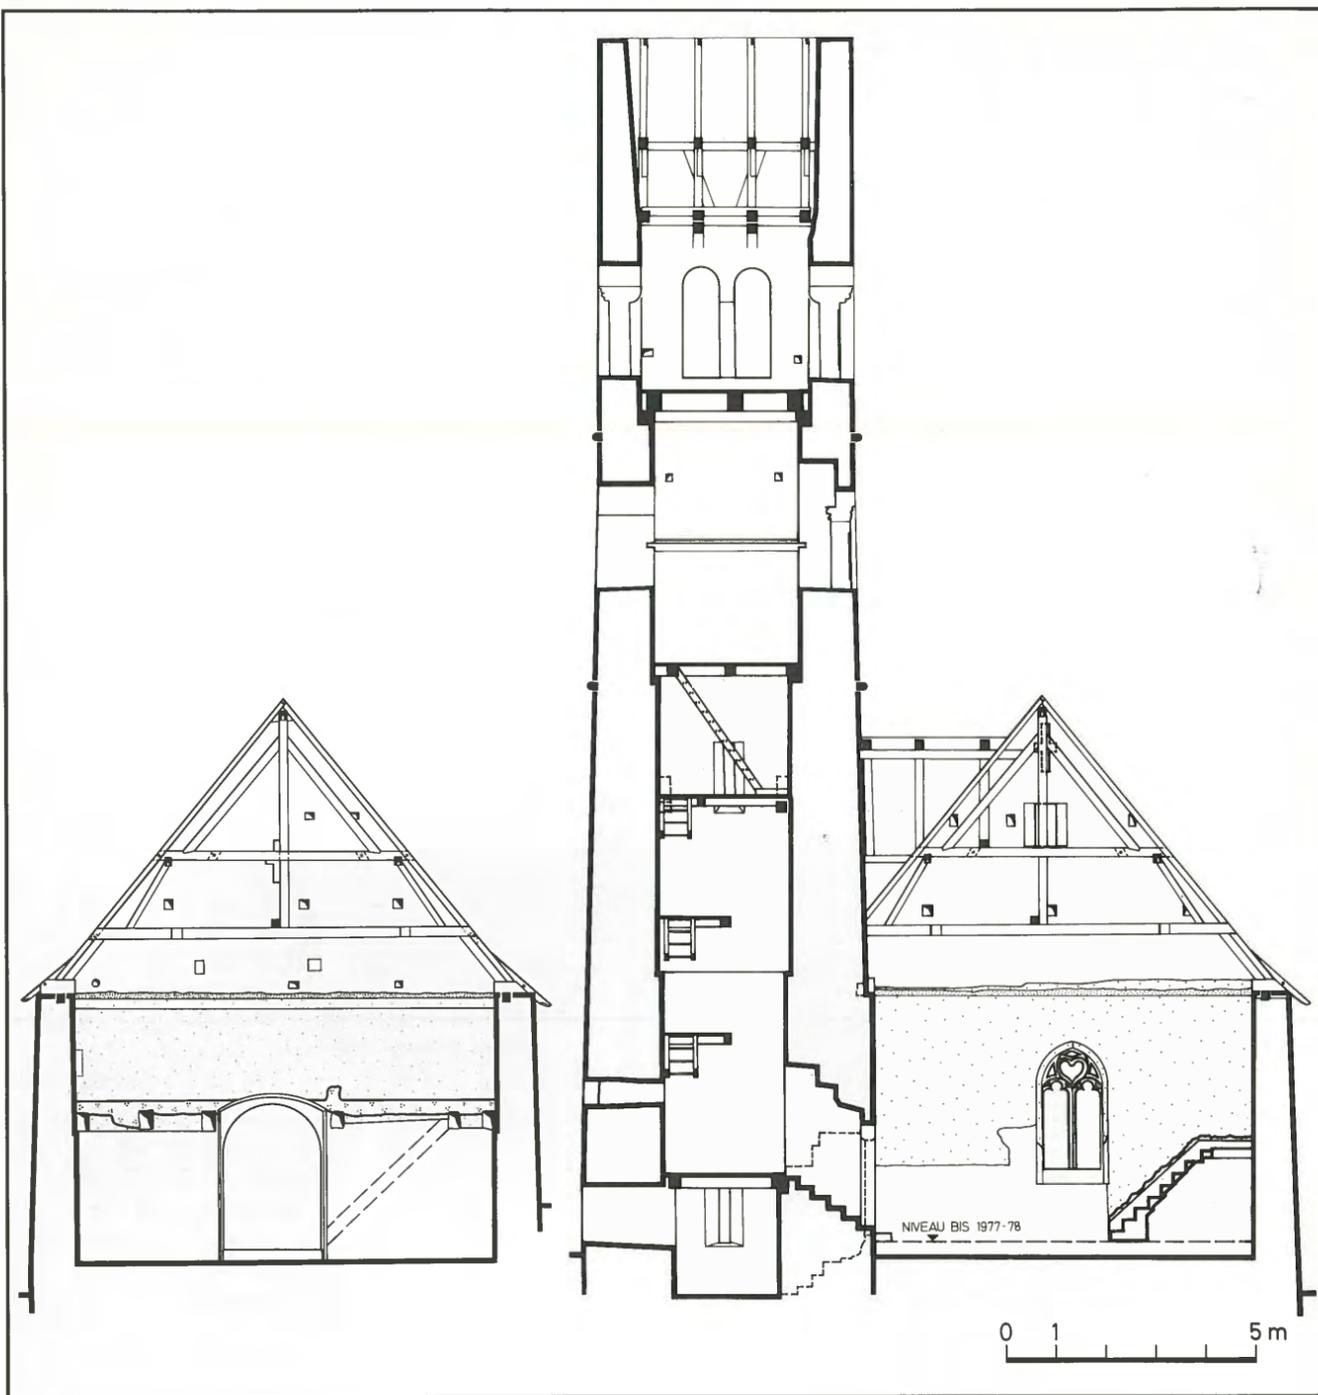
Abb. 20. Ansicht der West- und Ostwand (Chor) der Kirche V mit originalem Verputz und späteren Eingriffen, Mst. 1 : 150.

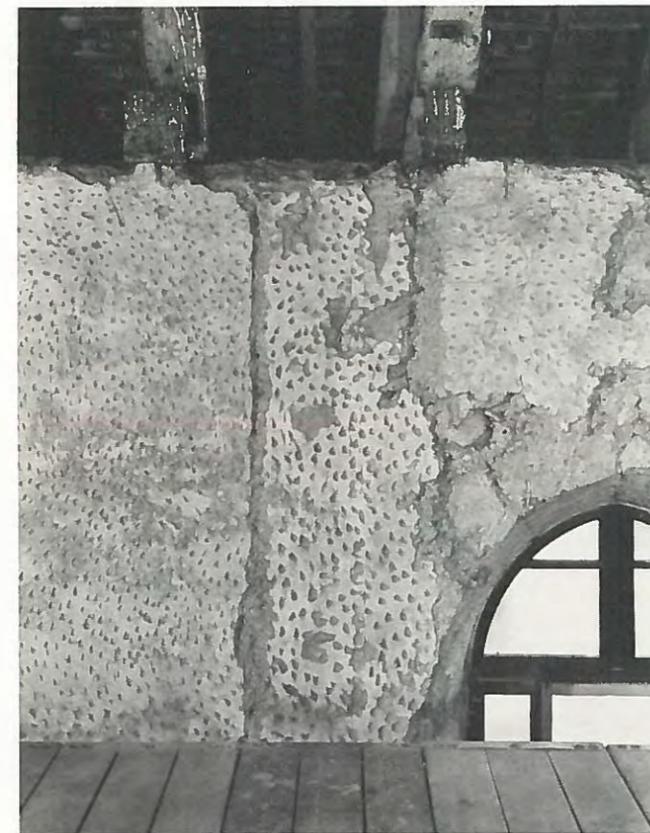
Abb. 22. Reparatur über dem abgebrochenen Triumphbogen an der Südmauer der Kirche V.

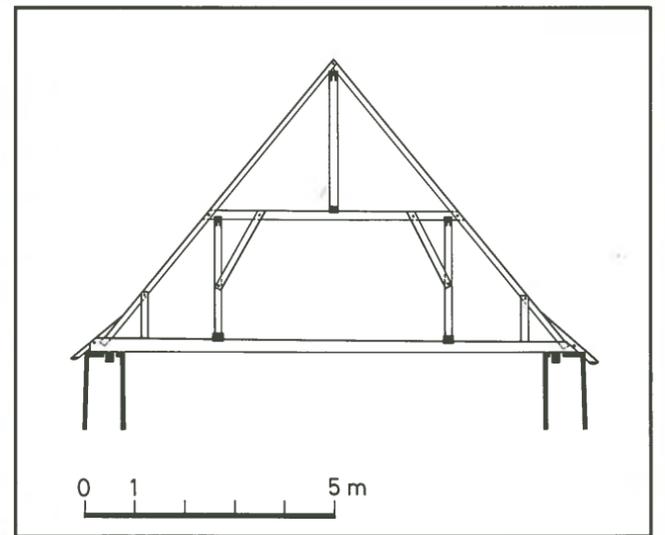
Abb. 23. Rekonstruierter Querschnitt des Dachstuhls zur Kirche V, Mst. 1 : 150.

Im Schiff haben sich Spuren einer 2 m tiefen Empore vor der Westwand erhalten. Erstaunlich ist, dass auch Teile des heutigen Dachstuhls der Kirche dem beginnenden 16. Jahrhundert angehören. Er wurde zwar in der Mitte des letzten Jahrhunderts abgeändert, doch fanden die dabei entfernten Stücke in der durch die Erhöhung der Decke nötig gewordenen neuen Tragkonstruktion Wiederverwendung. Daher kann die ursprüngliche Form des stehenden Dachstuhls rekonstruiert werden (Abb. 23).

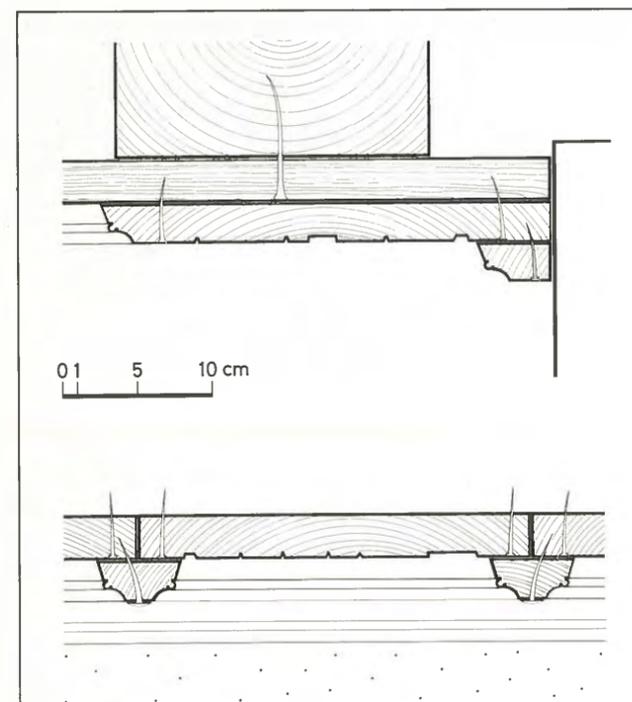
Abb. 27. Schnitte durch erhaltene Fragmente der Decke zur Kirche V in rekonstruierter Anordnung, Mst. 1:5.

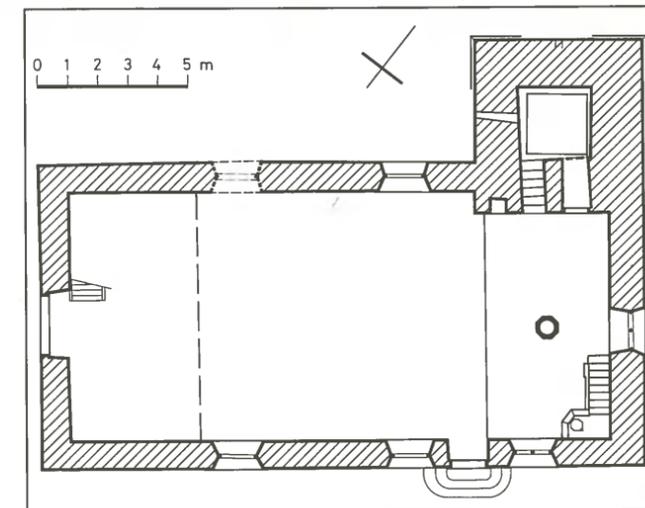
Abb. 28. Rekonstruierter Grundriss der Kirche nach dem Umbau des 17. Jahrhunderts, Mst. 1:250.

Eine entscheidende Änderung der Disposition des Raumes ist jedoch fassbar. Wie viele der lange Zeit noch strikt in Chor und Schiff unterteilten reformierten Kirchen wurde auch diejenige von Aetingen den Bedürfnissen der neuen Glaubensrichtung angepasst. Ein sogenannter «Predigtsaal» wurde geschaffen, die ganze Kirche durch den Abbruch des Triumphbogens als einheitlicher Raum konzipiert (Abb. 28). Der ursprüngliche Eingang im Süden wurde geschlossen und die neue, heute noch bestehende Türe eingebrochen. Eine erste Vergrößerung der ursprünglichen Empore darf wohl der gleichen Bauepoche zugewiesen werden, wie auch die in deren Bereich noch in kleinsten Fragmenten erhaltene ornamentale Wandmalerei in Grisaille-Technik. Die ursprüngliche Flachdecke wurde beibehalten und im Bereich des entfernten Chorbogens ausgeflickt.

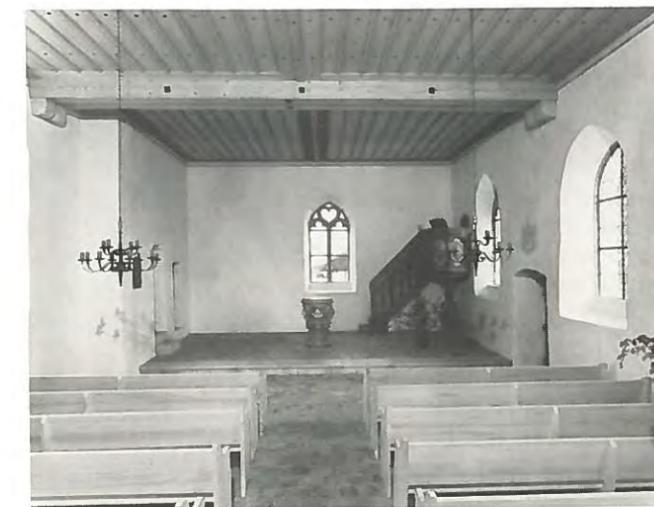
Abb. 29. Das Chor der restaurierten Kirche mit der rekonstruierten Decke V, der Kanzel und dem Taufstein von 1696.

Sicherlich ist die Entstehung der in der Südostecke des ehemaligen Chores eingerichteten Kanzel aus Sandstein nicht vor dem Abbruch des eingezogenen Triumphbogens denkbar, der die Sicht allzustark eingeschränkt hätte. Den Kunsthistorikern macht die ungewohnte Ausführung zu schaffen; sie sehen darin sowohl Elemente des 17./18. als auch des 19. Jahrhunderts. Die Behauarbeiten – es wurden Scharrier- und Kröneleisen verwendet – helfen ebenfalls nicht weiter. Allgemein wurde die Kanzel bisher nach der Inschrift auf dem hölzernen Lesepult ins Jahr 1652 datiert, doch kann dieses mobile Element älter oder jünger sein (Abb. 29).
