# Die Gasse und die anstossenden Bauten

ANDREA NOLD

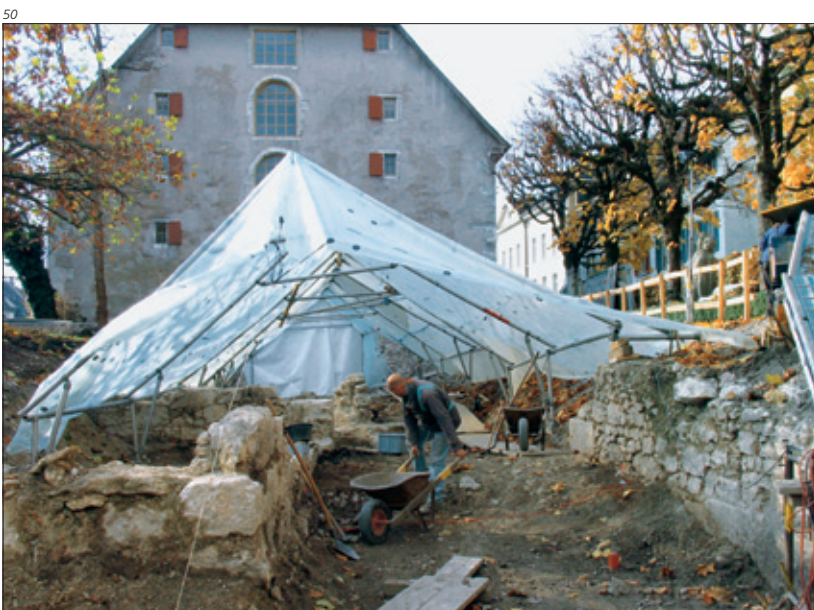
Abb. 50  
Blick durch die Gasse in die Richtung des Bades. Rechts die Südmauer des Hauses Kerler, links die Gartenmauer.

Von der Badestube führte eine Gasse nach Osten, an der sich die Speicher und andere Gebäude orientierten (Abb. 50). Eine gegen Ende des 16. Jahrhunderts an das Ältere Bad angebaute Scheune besetzte den westlichen Teil der Gasse. Im 17. Jahrhundert wurde die Scheune abgebrochen, einplaniert und wieder von der Gasse überdeckt. Das Gebäude nördlich der Gasse war möglicherweise ein steinerner, unterkellertes Speicher, der dem Stadtschlosser Hieronymus Kerler gehörte. Südlich der Gasse liess der Stadtarzt Franz Reinhart einen von einer Mauer umschlossenen Garten errichten.

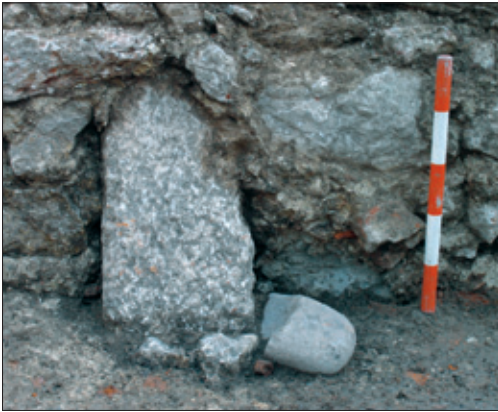
Abb. 51  
Der in das Fundament der nördlichen Gartenmauer eingebaute Grenzstein.

Die etwa 2,5 Meter breite Gasse stieg gegen Osten um einen halben Meter an und senkte sich östlich des Gartens wieder ein wenig. Mehrere verhärtete, teilweise mit Ziegelschrot, Kalksteinsplittern, Kies und Mörtel durchsetzte Schichten zeugten von regelmässigen Erneuerungen des Gassenbelages. Um 1600 belegte eine an das Ältere Bad angebaute Scheune einen Teil der Gasse. Im 17. Jahrhundert versperrte das grosse Haus des Wolfgang Vesperleder den Weg im Osten (Abb. 11.14). Ein 70 Zentimeter hoher, senkrecht aufgestellter Kalkstein markierte den südlichen Wegrand. Er war jünger als die Scheune von 1581/90, denn seine Baugrube durchschlug den zur Scheune gehörenden Horizont. Später verbaute man den Stein in das Fundament der Nordmauer des Reinhart'schen Garten (Abb. 51). Am nördlichen Wegrand stand vielleicht der schon erwähnte Marchstein (Abb. 45, Nr. 710).

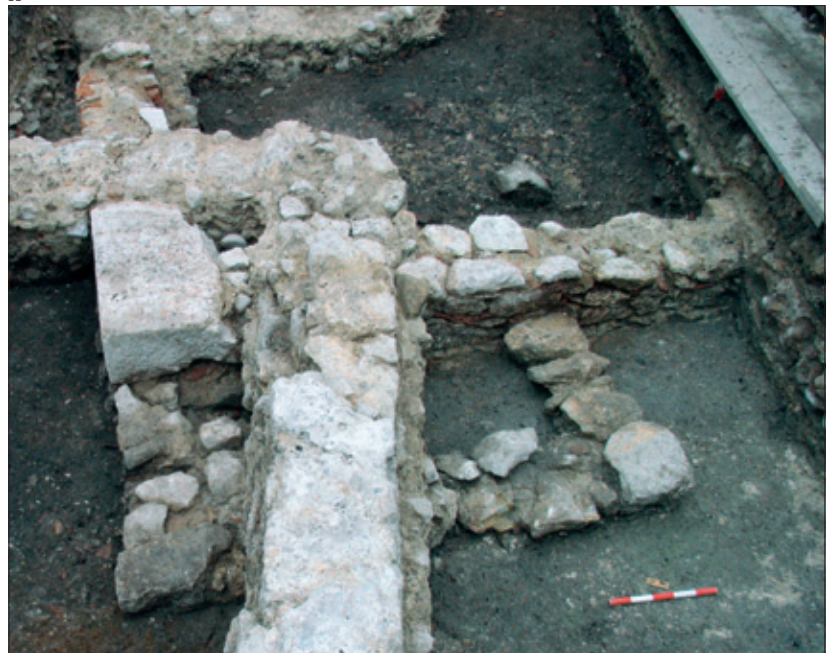
Abb. 53  
Die Südostecke der Scheune mit dem grossen Kalkstein. Im Vordergrund der kleine Schopf. Die Gartenmauer überlagert beide Gebäude. Gegen Westen.

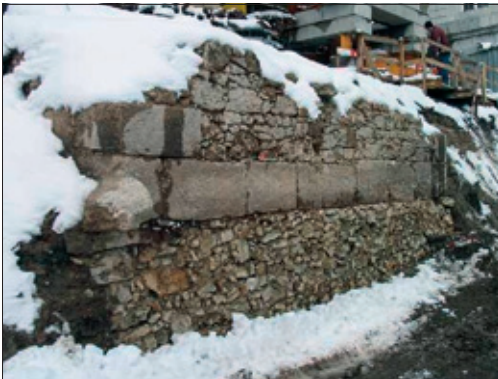
Abb. 57  
Südmauer des Hauses Kerler. Das Gelniveau befand sich an der Unterkante der Kalksteinquader, darunter das mindestens 1,5 Meter tiefe «Fundament». Gegen Nordosten.

tens 1,5 Meter in den Boden (Abb. 57). Grosse, sorgfältig bearbeitete Kalksteinquader bildeten die unterste Lage des Aufgehenden, das noch 1,5 Meter hoch erhalten war. Das Mauerwerk bestand aus kleineren, unregelmässig verlegten und schlecht vermörtelten Bruchsteinen. Kalksteinquader verstärkten die beiden Gebäudeecken. Ein kugelförmiger Prellstein am westlichen Eckquader (Abb. 58) schützte die Mauerecke vor Wagen, die durch die schmale, nur 2 Meter breite Gasse zu den Speichern fuhren, um dort Waren auf- und abzuladen.

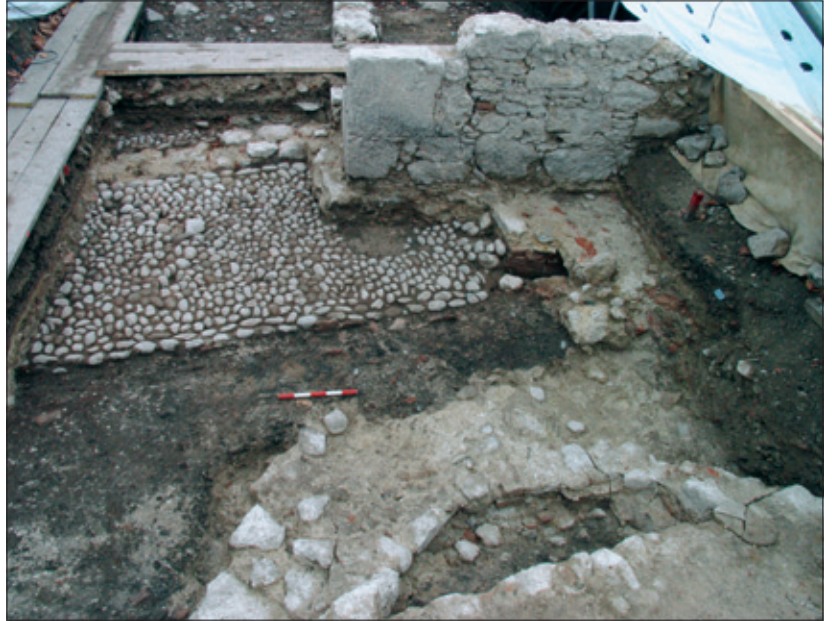
Abb. 55  
Scheune. Der gepflästerte Raum (hinten) und jener mit Holzboden (vorne). Der Treppenturm des Jüngeren Bades (vorne) und die Gartenmauer (hinten) schneiden die beiden Räume. Gegen Osten.

Doktor Franz Reinhart, der über dem östlichen Teil der Scheune und dem Schopf lag, kam erst später dazu (Abb. 55).

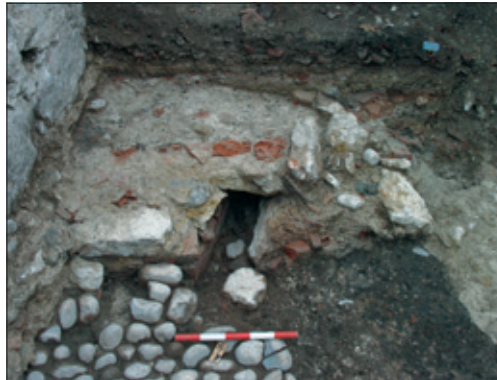
Abb. 56  
Scheune. Der Kanal in der Südmauer führt vom gepflästerten Raum nach aussen.

Die unterschiedlichen Böden in den beiden Räumen sind typisch für Scheunen der frühen Neuzeit. Die Tenne als Lager- oder Dreschplatz wies üblicherweise einen Lehm- oder Holzboden auf, der Stall einen Lehm- oder Steinplattenboden oder ein Kopfsteinpflaster (Räber 1996, 354/355). Durch den Kanal in der Südmauer des östlichen Raumes könnte der Mist nach aussen befördert worden sein. Gegen eine Deutung als Stall spricht jedoch, dass an den Pflastersteinen und in den Schichten unterhalb der Pflasterung Phosphatspuren fehlen – grüne Verfärbungen, die beim Zersetzen von Exkrementen entstehen. Ein älteres Beispiel eines als Stall oder Scheune interpretierten Gebäudes kam an der Löwengasse 6 zum Vorschein (Abb. 2.4). Dieses ins 15. Jahrhundert datierte Gebäude war 5×22 Meter gross und auf der ganzen Fläche gepflastert. Balken- und Graben unterteilten es in mehrere Räume. Eine Rinne in der Pflasterung führte der Westwand entlang und durch die Südmauer nach aussen (Fetz 1999, 67/68). Ein weiteres Beispiel einer möglichen frühneuzeitlichen Scheune lieferte die Ausgrabung auf dem Dornacherplatz (Harb 2004, 66/67).

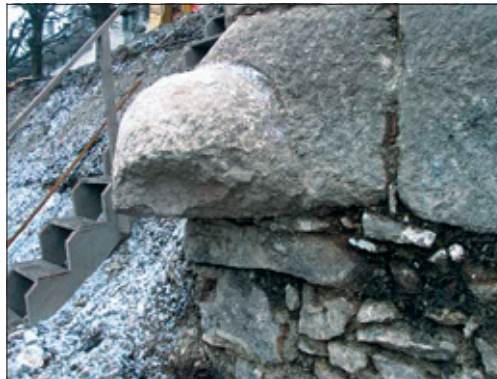
Abb. 58  
Der Prellstein an der Südwestecke des Hauses Kerler.

Der ursprüngliche Horizont lag an der Unterkante der Quader und des Prellsteines, stratigraphisch nur wenig höher als der Gehorizont zur Scheune. Das Haus Kerler wurde also nach der Scheune, nach 1581/1590, errichtet. Bis zu Beginn des 18. Jahrhunderts wuchs der Boden vor dem Haus um 40 Zentimeter an. Nach 1701 kaufte die Familie Besenval das Haus und liess es so weit wie nötig abbrechen. Die Mauerabbruchkrone lag direkt unter den Erdschichten des Palaisgartens.

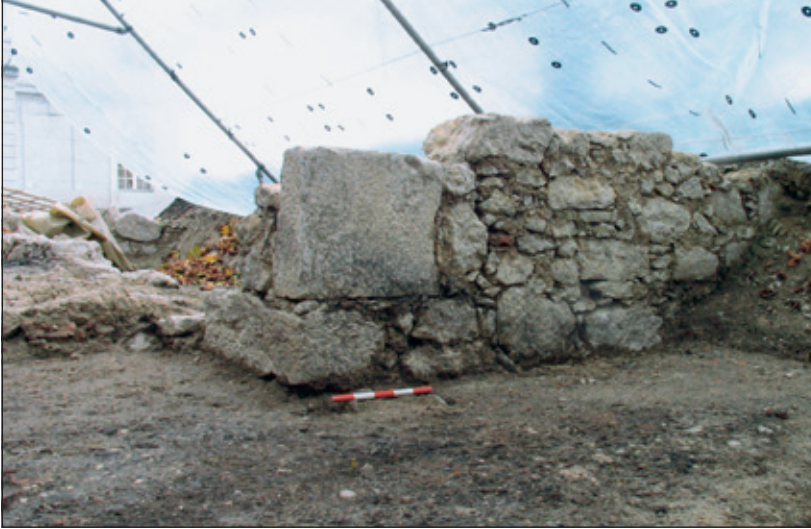
Abb. 59  
Die Nordwestecke der Gartenmauer. Im Vordergrund ein kleiner Platz, links die Gasse, die zu den Speichern führte. Gegen Südosten.

Die einschaligen Gartenmauern waren bis zu 1,4 Meter hoch erhalten. Grössere Kalksteine, durchsetzt mit Kalksteinsplittern und vereinzelt Ziegelfragmenten bildeten ein unregelmässiges, gelb vermörteltes Sichtmauerwerk. Eine grosse, senkrecht stehende Kalksteinplatte verstärkte die Nordwestecke der Garteneinfassung (Abb. 59). Ein 1,6 Meter breites Tor am westlichen Ende der Nordmauer führte über eine 1705 entfernte Stufe von der Gasse in den Garten.
